Schlussbericht Nr. 2027

des Segelflugzeuges Ventus cT, HB-2229

vom 21. Mai 2006

auf dem Flughafen Bern-Belp

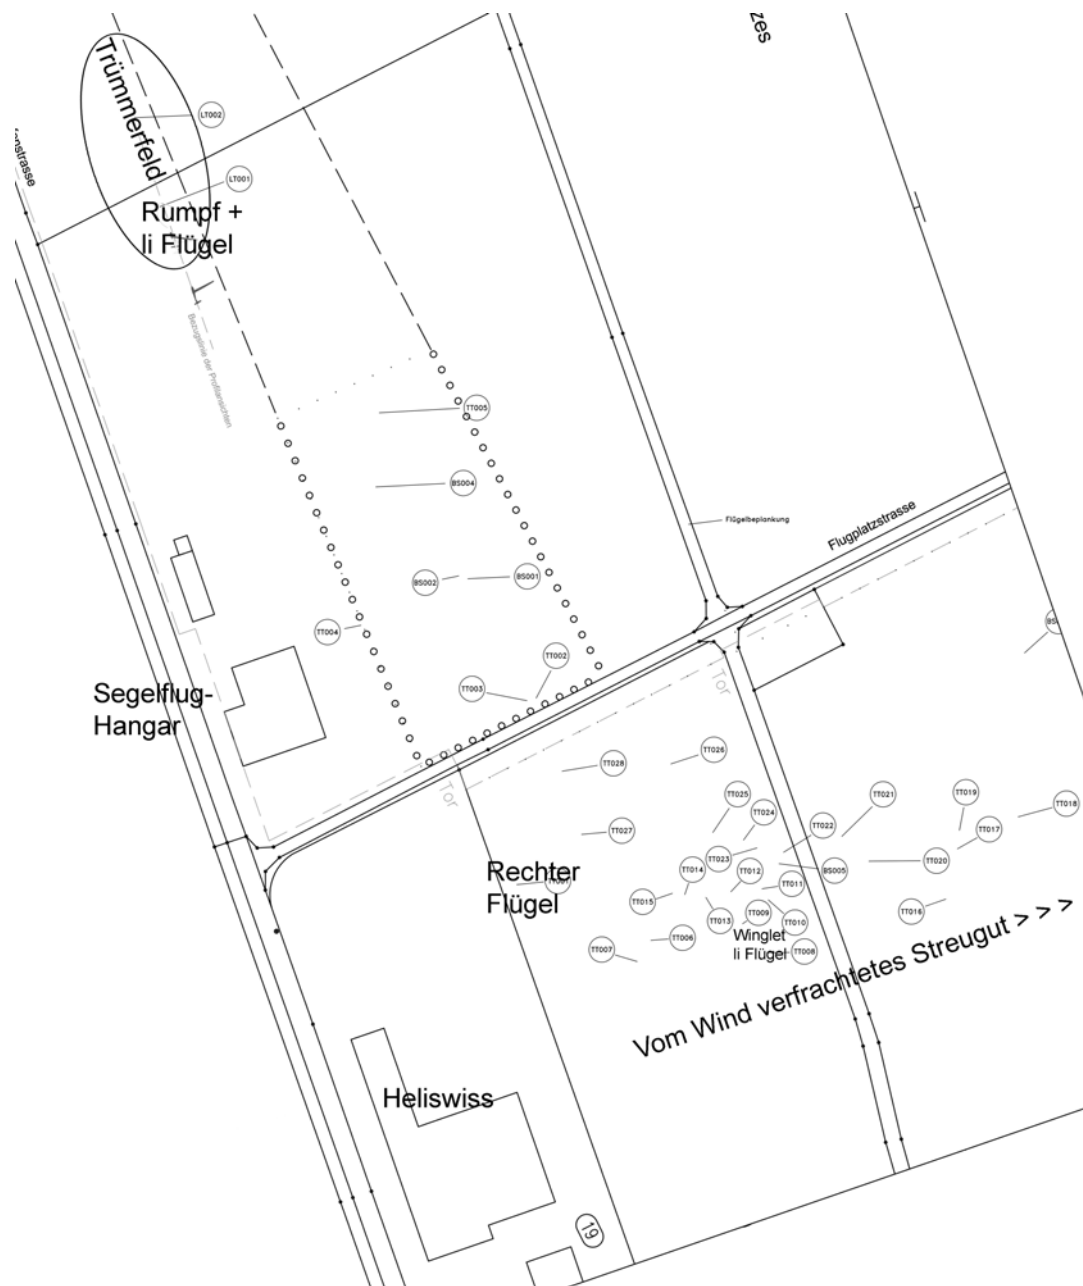
Abbildung 2: Trümmerlage

Der rechte Flügel und viele Einzelteile davon, Splitter der Cockpithaube, das ausgerissene Endstück des linken Flügels, aus dem Cockpit gefallenes Kartenmaterial sowie persönliche Effekten schlugen zwischen dem Heliport der Heliswiss AG und dem Segelflughangar auf. Das Streugut lag in der Pistenachse und aufgrund von Westwindverfrachtung östlich davon.

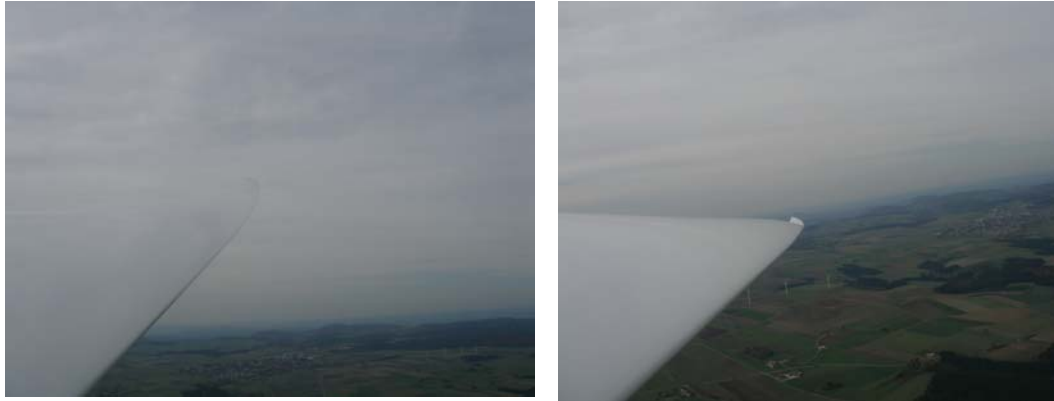
Wenn bei hohen Geschwindigkeiten die Wölbklappenstellung zu positiv ist, biegen sich die Flügel von den Flügelwurzeln zu den Flügelspitzen deutlich nach unten. Für den Betrachter, der das Segelflugzeug auf sich zufliegen sieht, zeigt sich das Frontbild wie ein Kleiderbügel.

Ein starkes Nickmoment an den Flügeln verdreht die Flügel zu den Flügelspitzen hin, so dass die Anstellwinkel aussen kleiner sind als innen. Dadurch verlagert sich die Auftriebsverteilung nach innen, aussen entsteht sogar Abtrieb.

Abbildung 3: Bilder des Herstellers aus einem Ventus bT (vergleichbares Baumuster)
links: WK -1 Geschwindigkeit ca. 160 km/h; rechts: WK +2 Geschwindigkeit ca. 190 km/h
