Schlussbericht Nr. 2028

des Flugzeuges Bombardier DHC-8-402, HB-JGA

vom 22. Juni 2008

Flughafen Bern-Belp

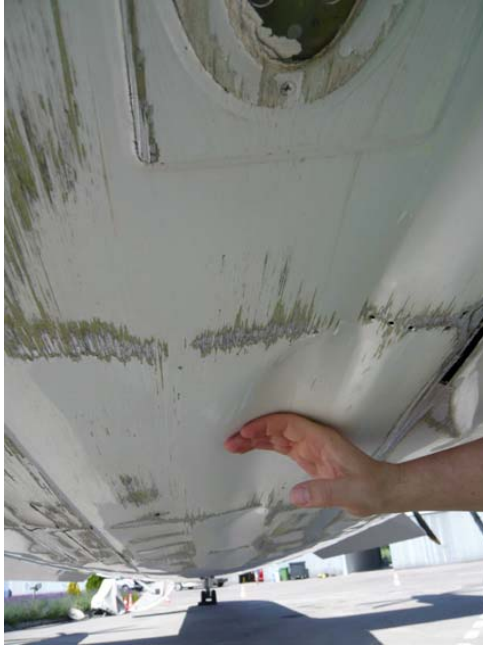
Das Flugzeug wurde am Heck erheblich beschädigt. In der Folge mussten zwischen den Rumpfstationen (*fuselage stations*) FS X683.450 bis FS X819.102 und zwischen den Längsspannten (*stringers*) #30 links und #30 rechts sämtliche Strukturteile sowie die Beplankung erneuert werden.

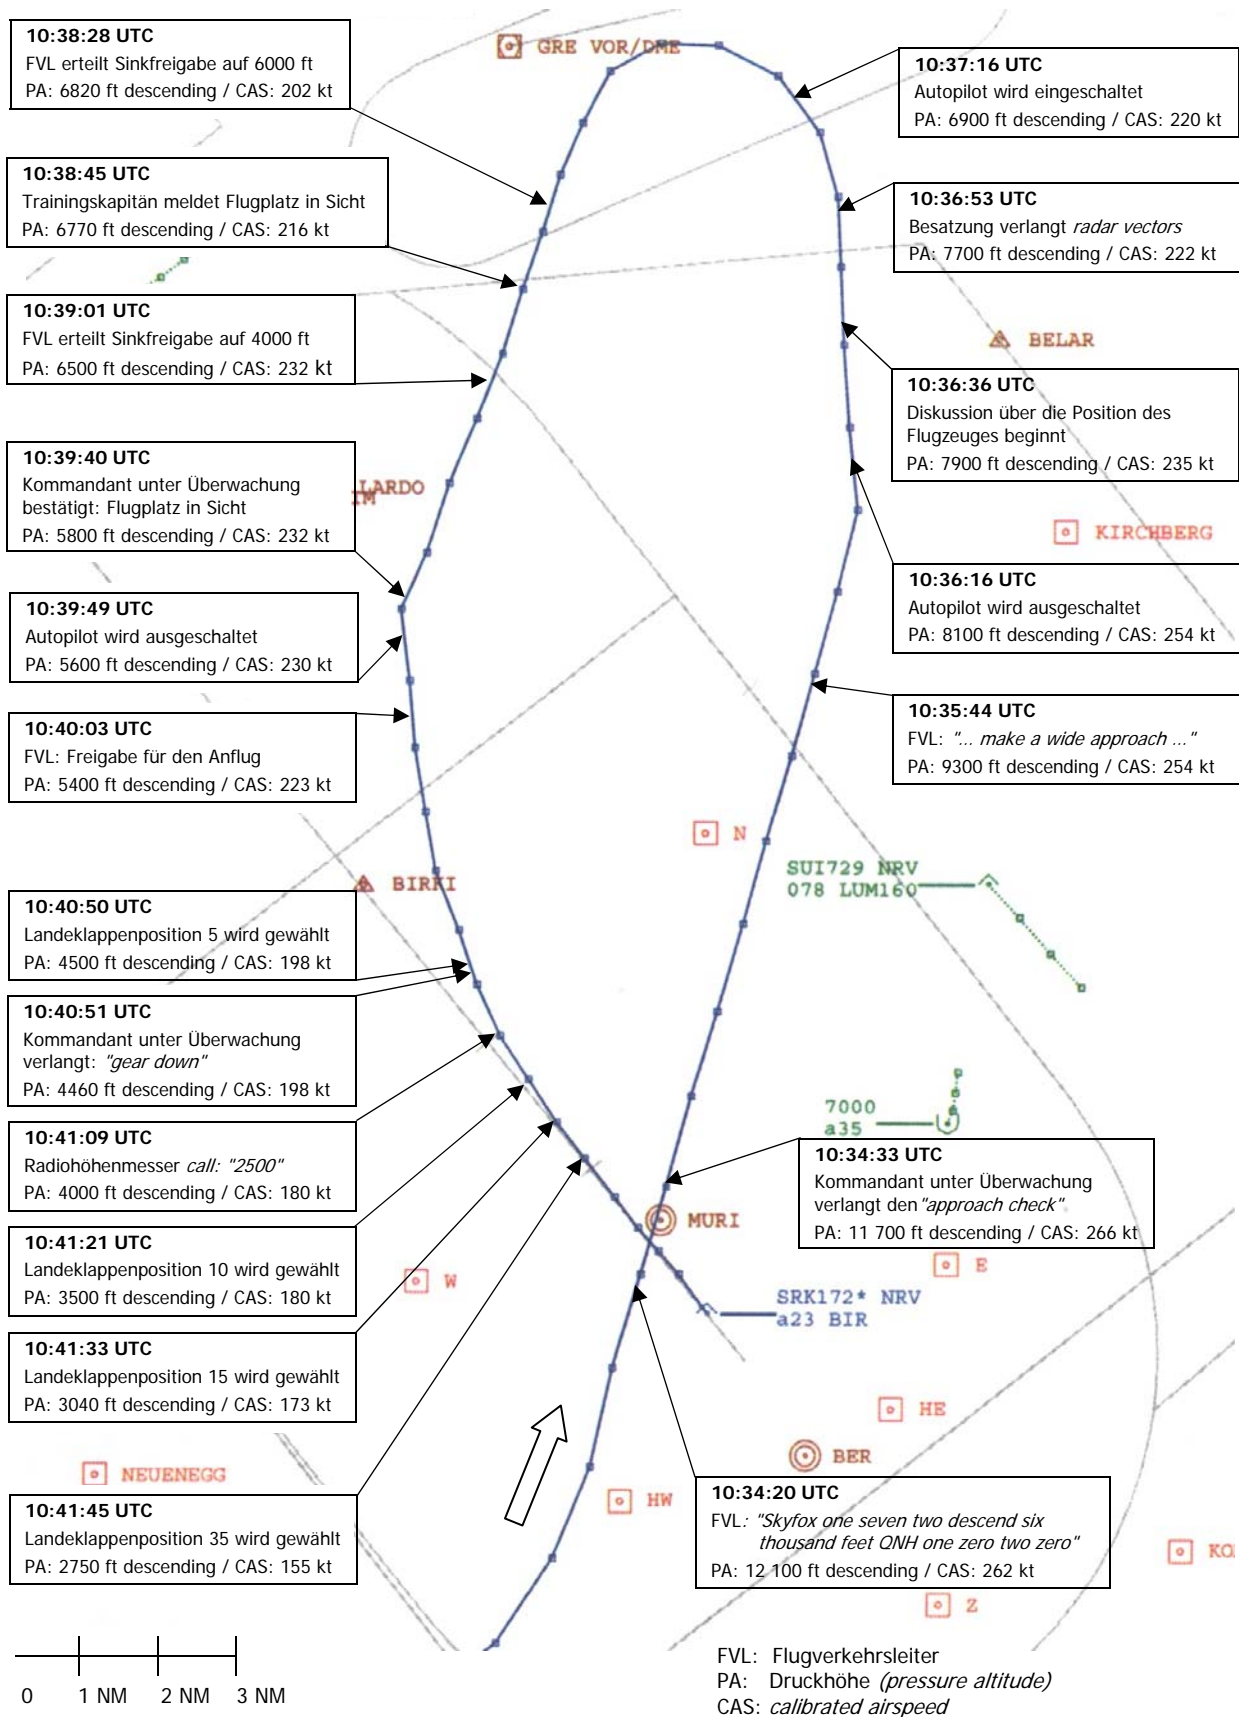
Anlage 1: Flugweg (Radarplot) SRK 172, HB-JGA

Der FVL gab der Besatzung um 10:34:20 UTC die Freigabe zum Sinkflug nach 6000 ft QNH. Um 10:34:33 UTC verlangte der Kommandant unter Überwachung den *approach check*, welcher vom Trainingskapitän umgehend ausgeführt wurde. Das Flugzeug hatte zu diesem Zeitpunkt die Verlängerung der Pistenachse 14 bereits überquert und befand sich rund 3 NM nord- nordwestlich des Flughafens (vgl. Anlage 1).

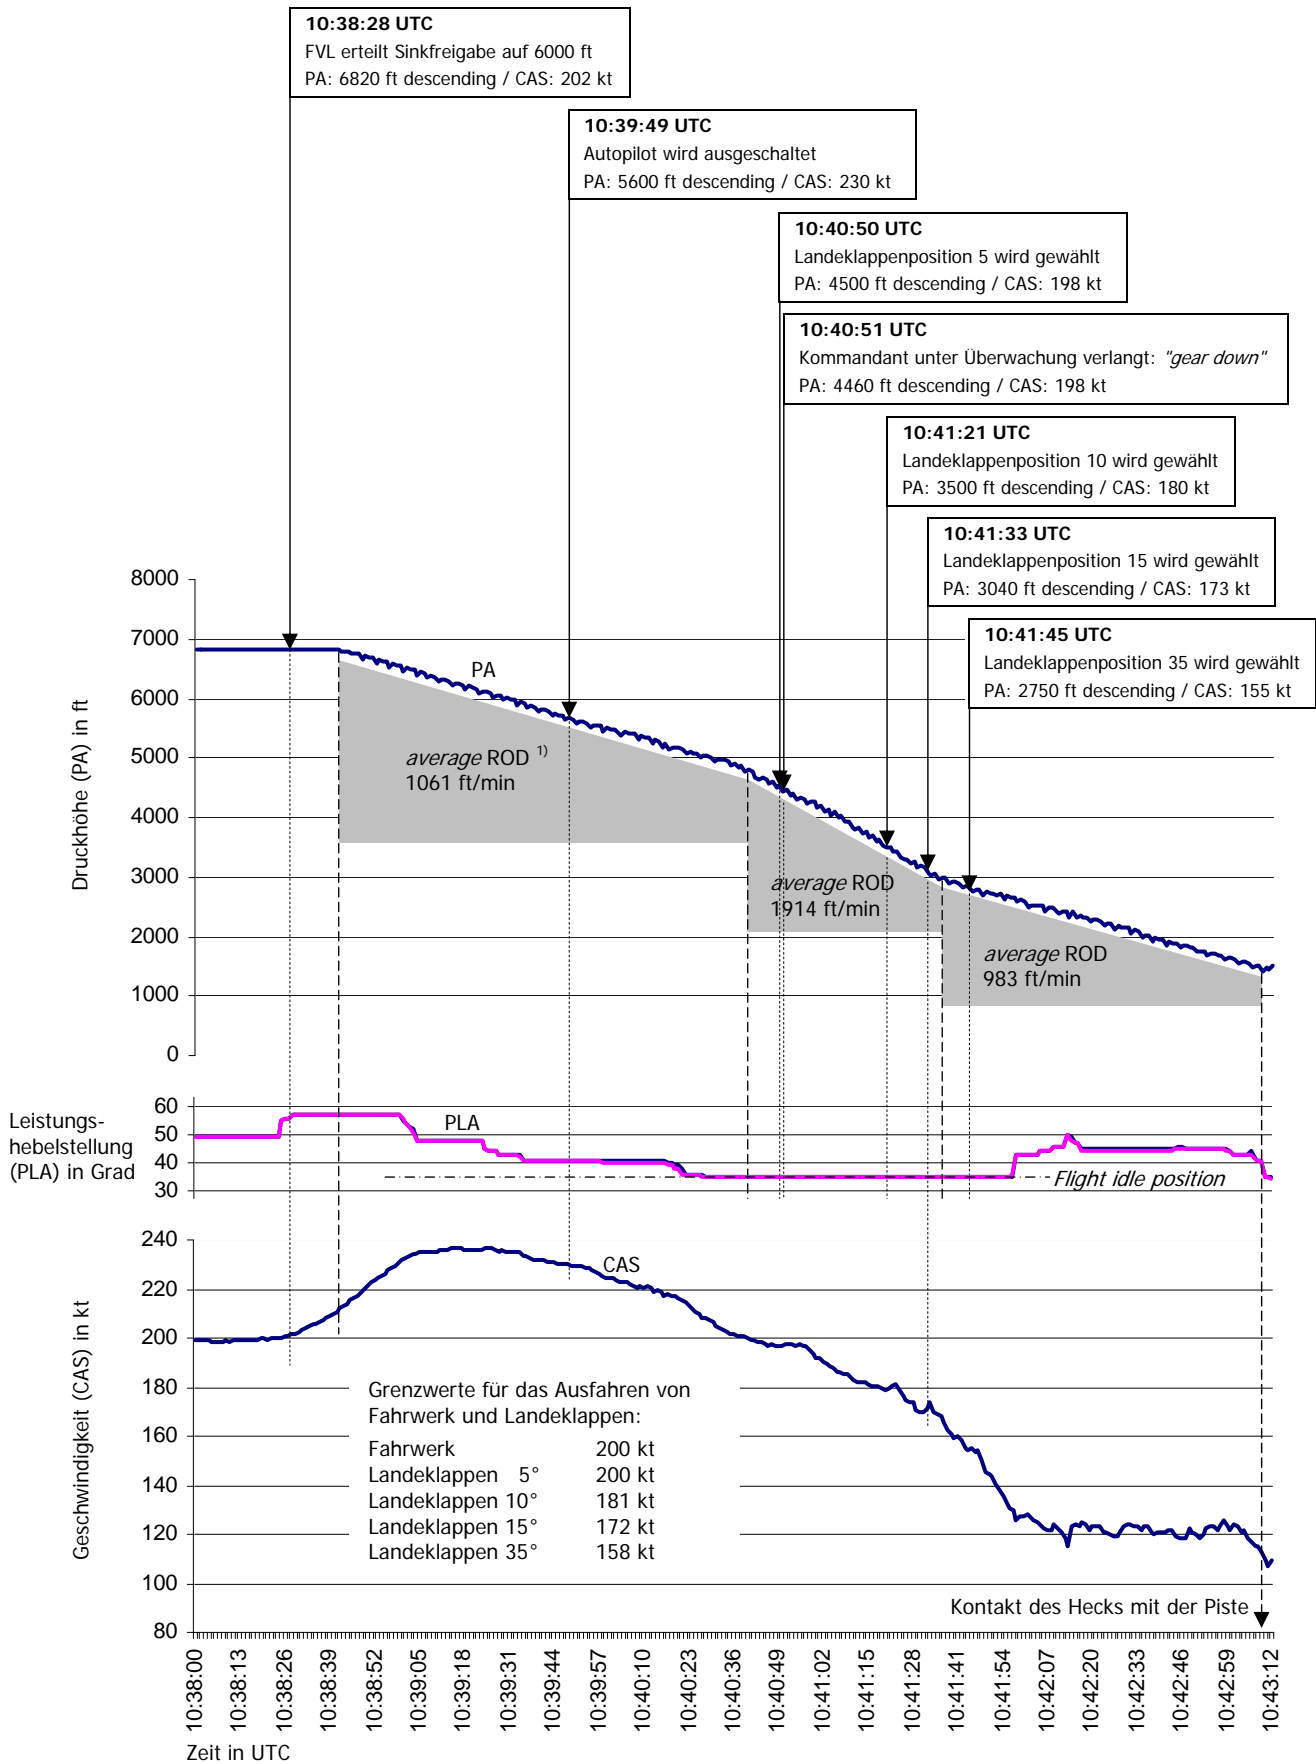
Anlage 2: Sinkrate und Geschwindigkeit auf dem Flugweg

Ab 10:40:40 UTC wurde die Sinkrate auf durchschnittlich fast 2000 ft/min erhöht (Anlage 2). Bei einer Geschwindigkeit von 198 KCAS verlangte der Kommandant unter Überwachung um 10:40:47 UTC auf einer Höhe von 4592 ft QNH: *"Flaps five"*. Vier Sekunden später befahl der Kommandant unter Überwachung: *"speed checked, gear down"*. Das Flugzeug befand sich zu diesem Zeitpunkt auf einem Kurs von 165° zum Anschneiden der Anfluggrundlinie (*intercept heading*), rund 6 NM nordwestlich der Pistenschwelle 14. Um 10:41:05 UTC, auf einer Höhe von 4088 ft PA und mit einer Geschwindigkeit von 188 KCAS, drehte das Flugzeug auf die Pistenachse ein.

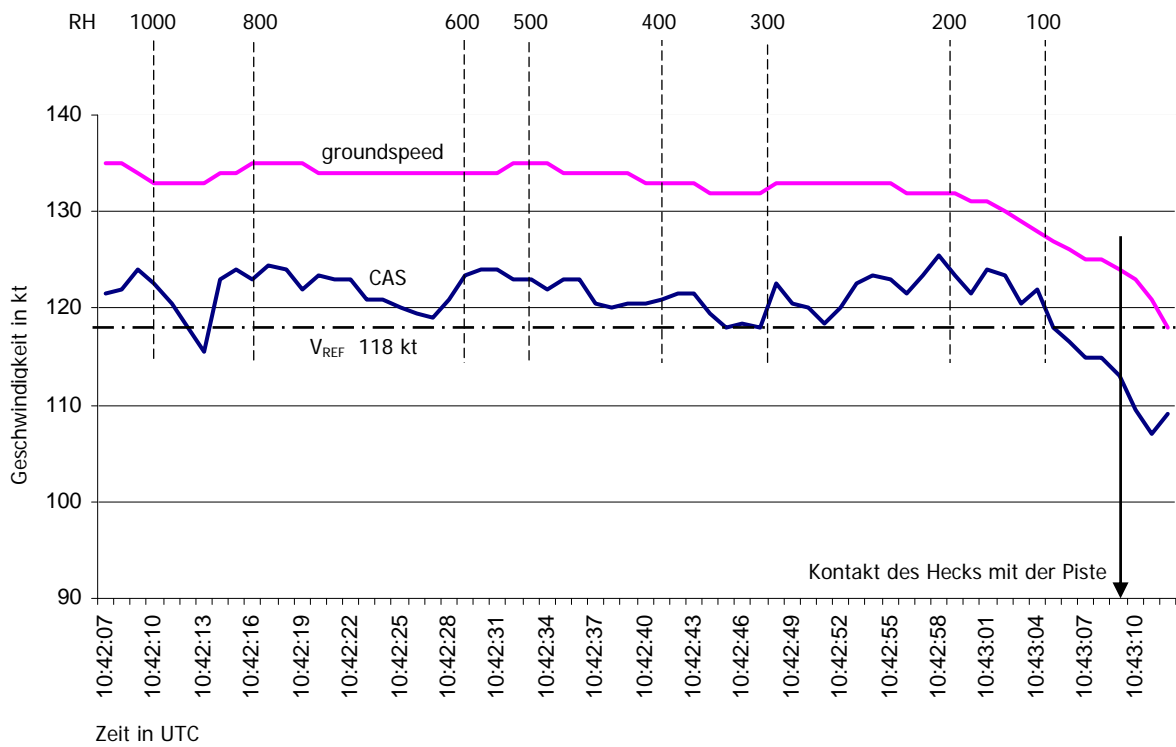
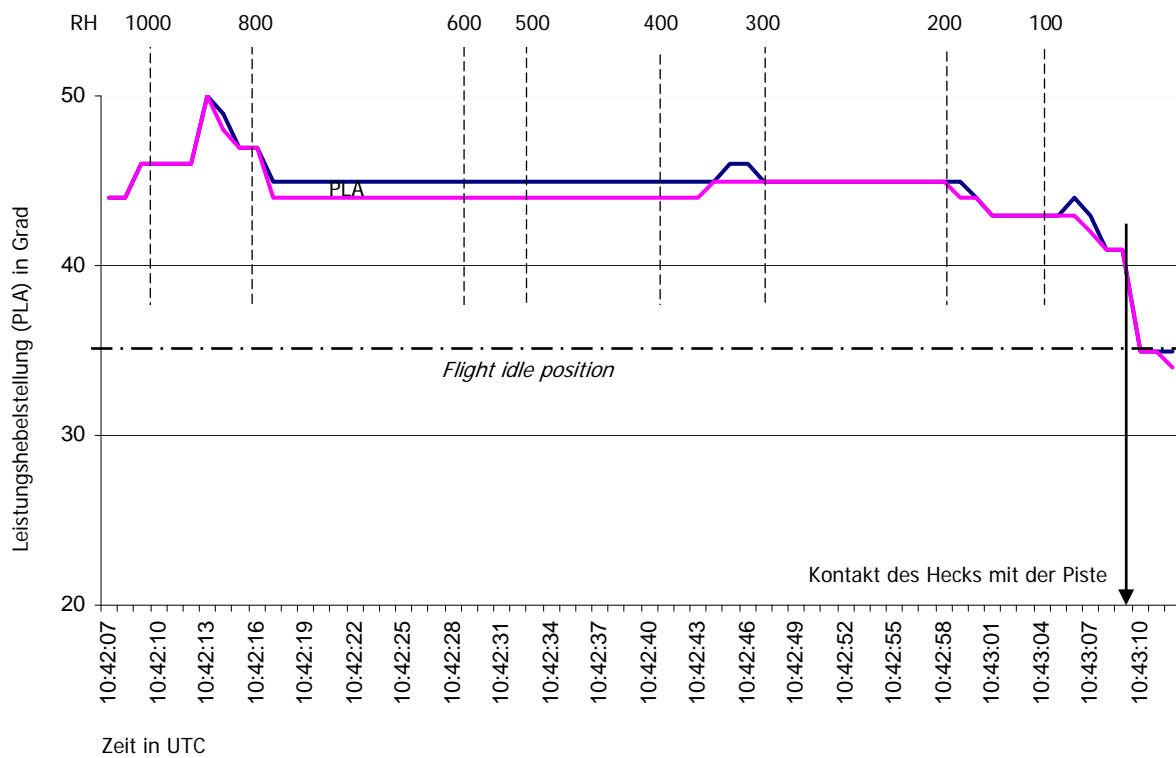
Anlage 4: Verlauf verschiedener Parameter ab 1000 ft Radiohöhe

Die Stellung der Leistungshebel blieb zwischen 750 ft und 150 ft RH praktisch unverändert. Anschliessend wurden die Leistungshebel unmerklich zurückgenommen. Ab 50 ft erfolgte eine annähernd kontinuierliche Leistungsreduktion. Die Differenz zwischen der Fluggeschwindigkeit (*calibrated air speed* – CAS) und der Geschwindigkeit über Boden (*groundspeed*) blieb relativ konstant (Anlage 4).
