Schlussbericht Nr. 2032

des Helikopters AS350 B3 „Ecureuil“, HB-ZDE

vom 30. Mai 2008

in Monbiel-Bündelti, Gemeinde Klosters-Serneus/GR

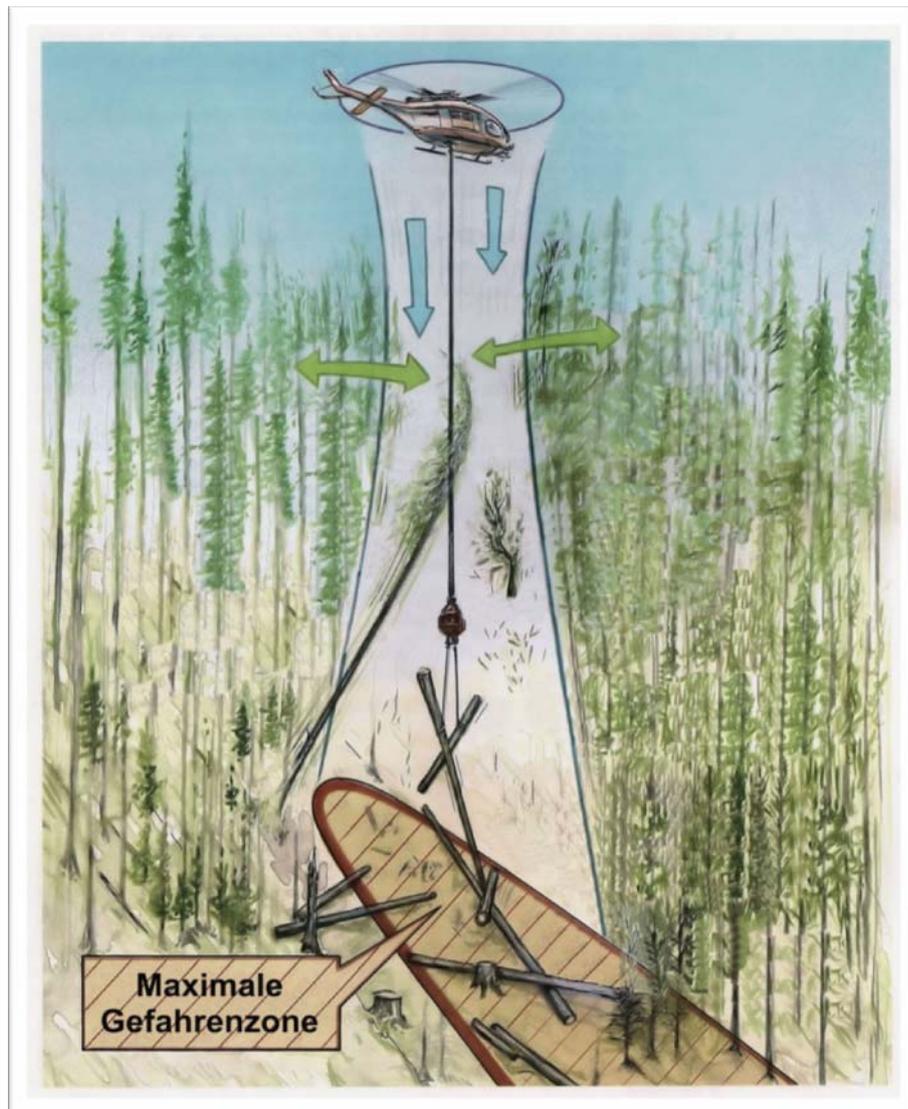
Bild 1

Der beim Unfall verletzte Flughelfer, welcher auch über eine Pilotenausbildung verfügte, war seit drei Monaten bei der Air Grischa als Helikopterpilot angestellt. Zuvor hatte er während sieben Jahren hauptsächlich als Flughelfer bei einer anderen Helikopterfirma gearbeitet, wo er ebenfalls die theoretische und praktische Ausbildung als Flughelfer absolviert hatte. Nach seinen Angaben hatte er schon öfters mit Forstwarten gearbeitet und kannte auch die Richtlinien der SUVA „Sicherheit beim Holztransport“ gut. Die im gleichen Heft beschriebene Sicherheitszone war dem Flughelfer ebenfalls bekannt (Bild 1).

Die Gefahrenzone, wie sie im Heft der SUVA „Sicherheit beim Holztransport“ dargestellt ist.
