# **Schlussbericht Nr. 2033**

über den schweren Vorfall (Fastkollision/AIRPROX)  
zwischen dem Luftfahrzeug Airbus A340-300, CC-CQC  
betrieben durch LAN Airlines S.A. unter der Flugnummer LAN 704  
und dem Luftfahrzeug Airbus A321-100, OE-LBA  
betrieben durch Austrian Airlines AG unter der Flugnummer AUA 415W  
vom 10. Mai 2007

Zürich, 9 NM östlich DVOR TRA

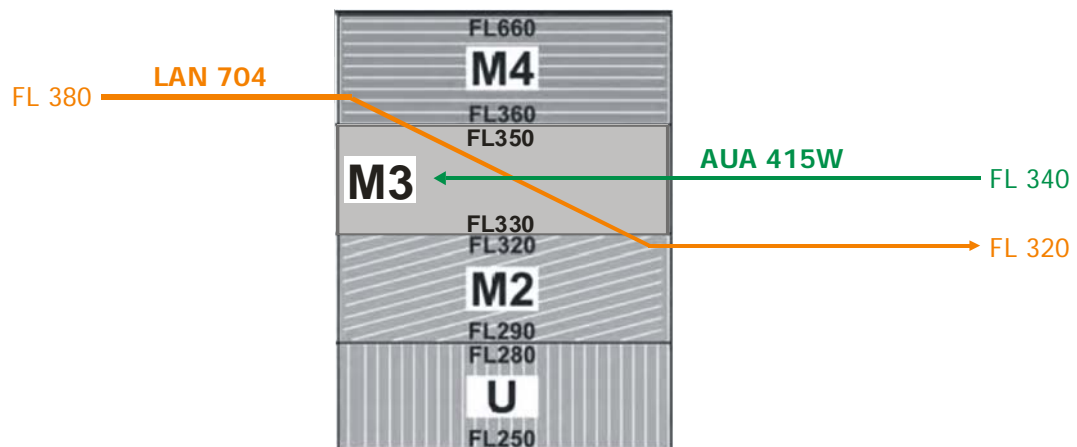
Anmerkung zur Grafik:

Die Grafik zeigt den Einflug der LAN 704 auf FL380 in den Zuständigkeitsbereich des Sektors M4 der UAC E. Der Ausflug aus dem Zuständigkeitsbereich der UAC E und die Übergabe an Rhine Control hatte gemäss *Letter of Agreement - LoA* auf FL320 zu erfolgen. Dies bedingte einen Sinkflug durch den Sektor M3 in den Sektor M2.

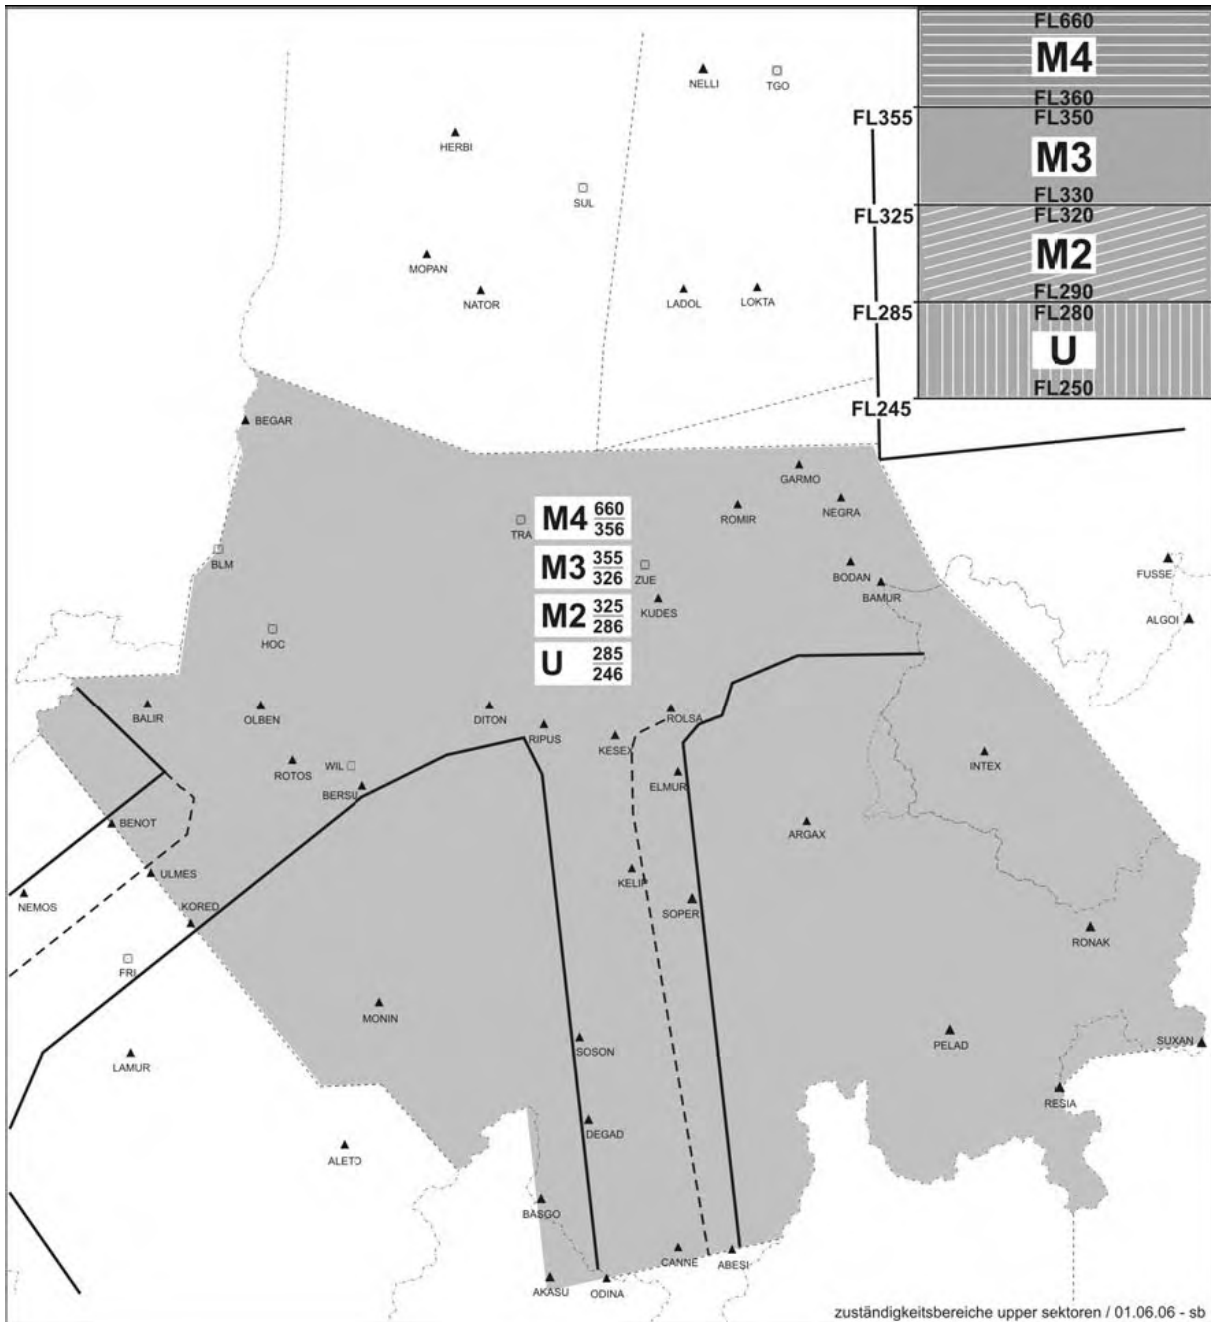
Anlage 1

FL 320 gehörte zum Luftraum des Sektors M2 (siehe Anlage 1). Die Sinkfreigabe an die LAN 704 bis FL 320 hätte vom RE-M4 vorgängig mit den Sektoren M3 und M2 koordiniert werden müssen. Eine solche Koordination kann auch zwischen den *Radar-Plannern* - RP's stattfinden.

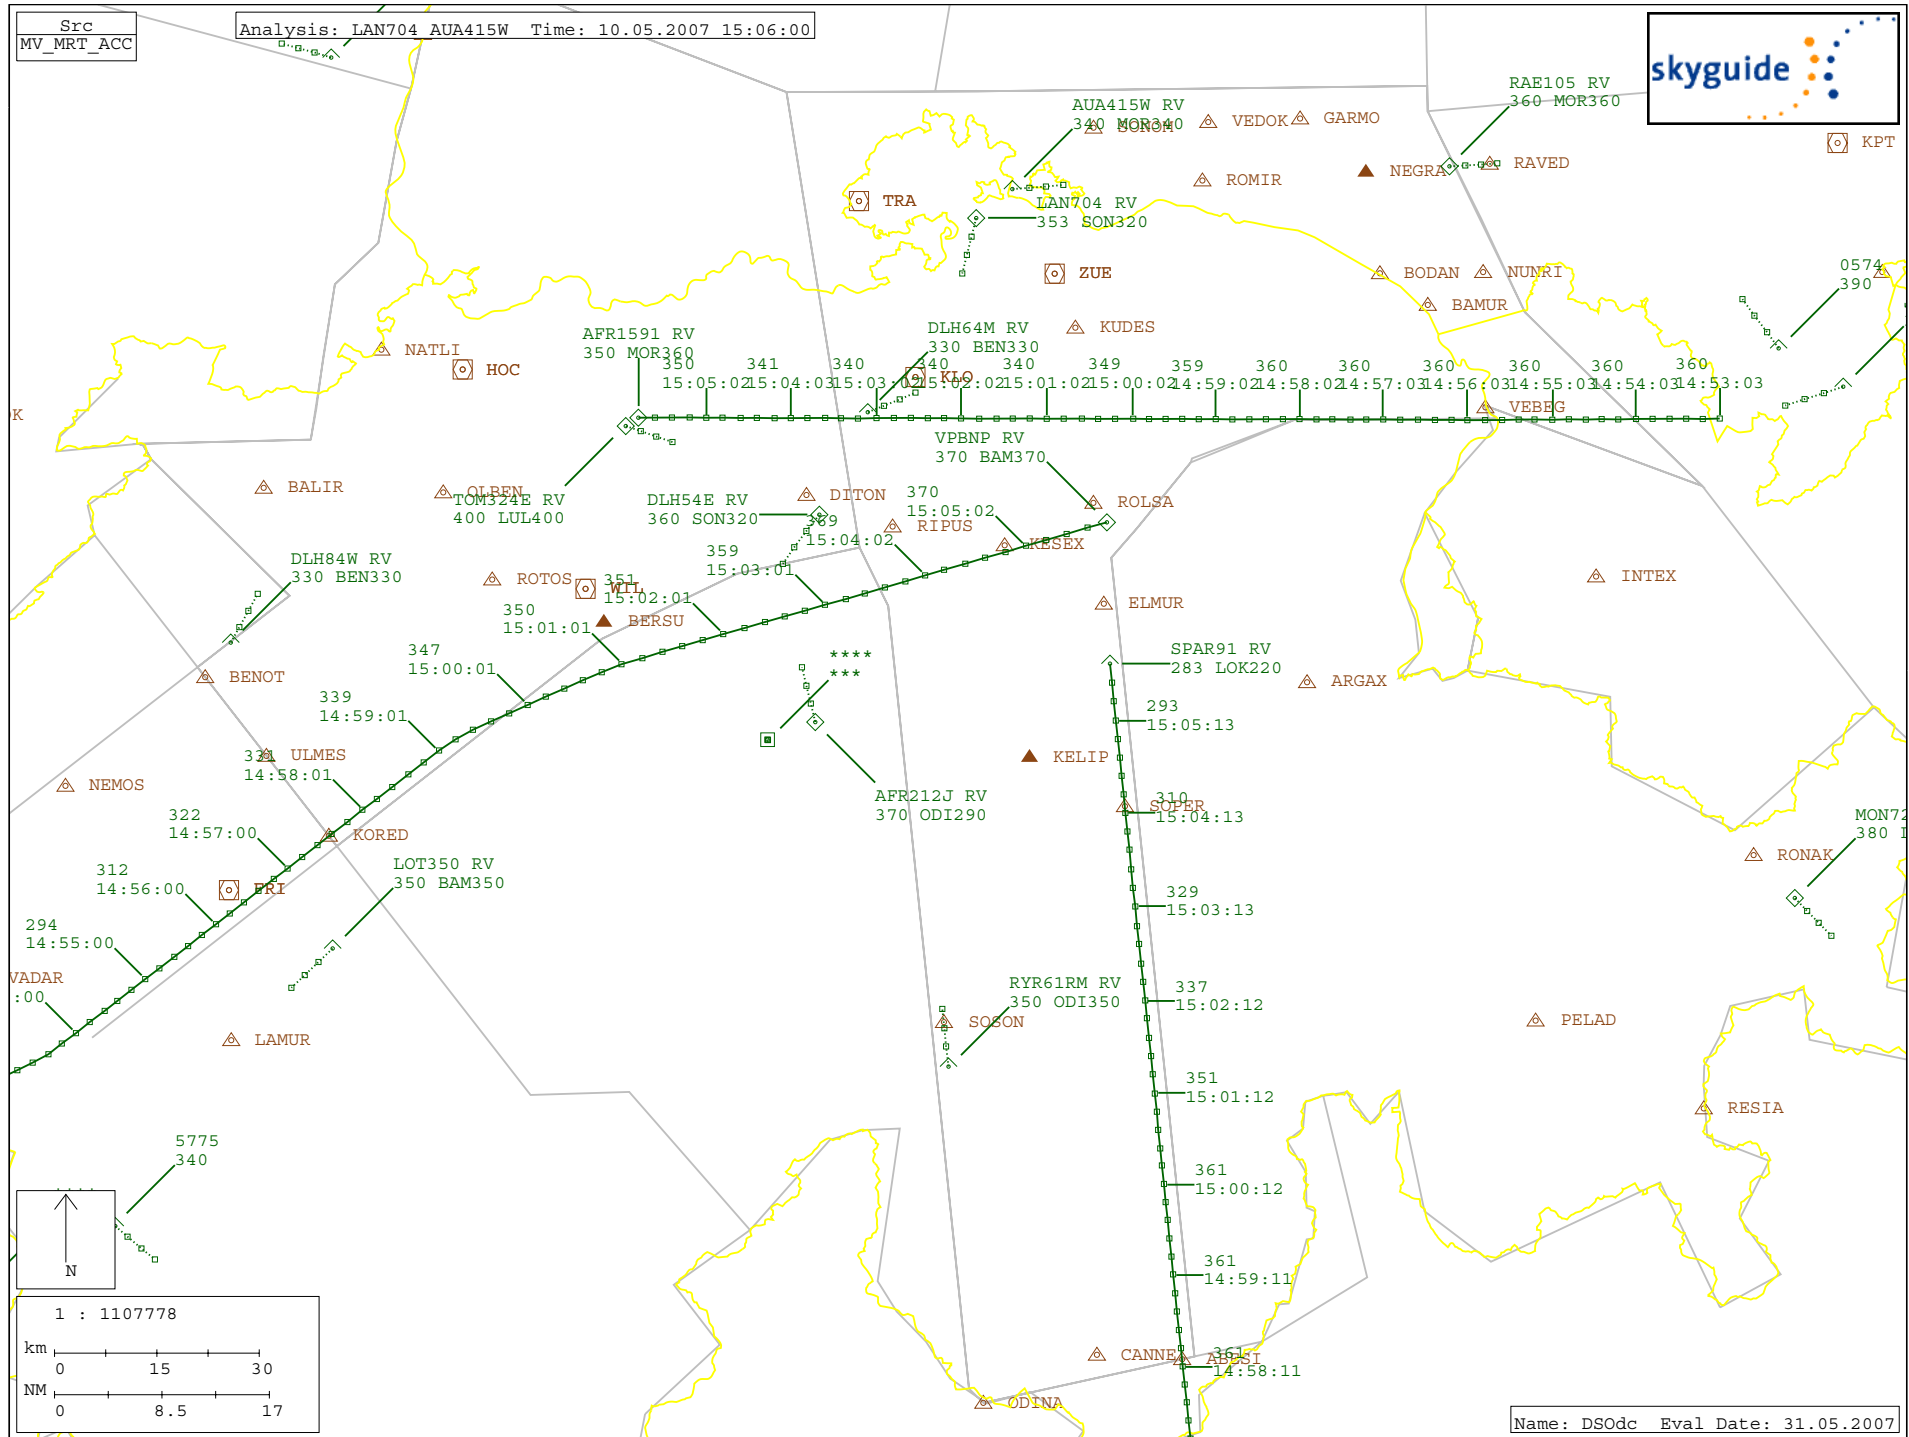
Analysis: LAN704 AUA415W Time: 10.05.2007 15:06:00

Um 15:06:16 UTC, d.h. nach erfolgter Kreuzung, wurde ein *short term conflict alert* - STCA ausgelöst. Die horizontale Distanz zwischen der LAN 704 und der AUA 415W betrug dabei 1.1 NM und die vertikale Distanz 900 ft.

- Die Auslösung des *short term conflict alert* - STCA an den Sektoren M4 und M3 erfolgte erst kurz nachdem sich die beiden beteiligten Maschinen gekreuzt hatten. Dabei betrug die horizontale Distanz 1.1 NM und die vertikale Distanz 900 ft.
