# Schlussbericht Nr. 2035

des Segelflugzeugs Ventus C, HB-3052

vom 28. Mai 2008

Hüswil, Gemeinde Zell/LU

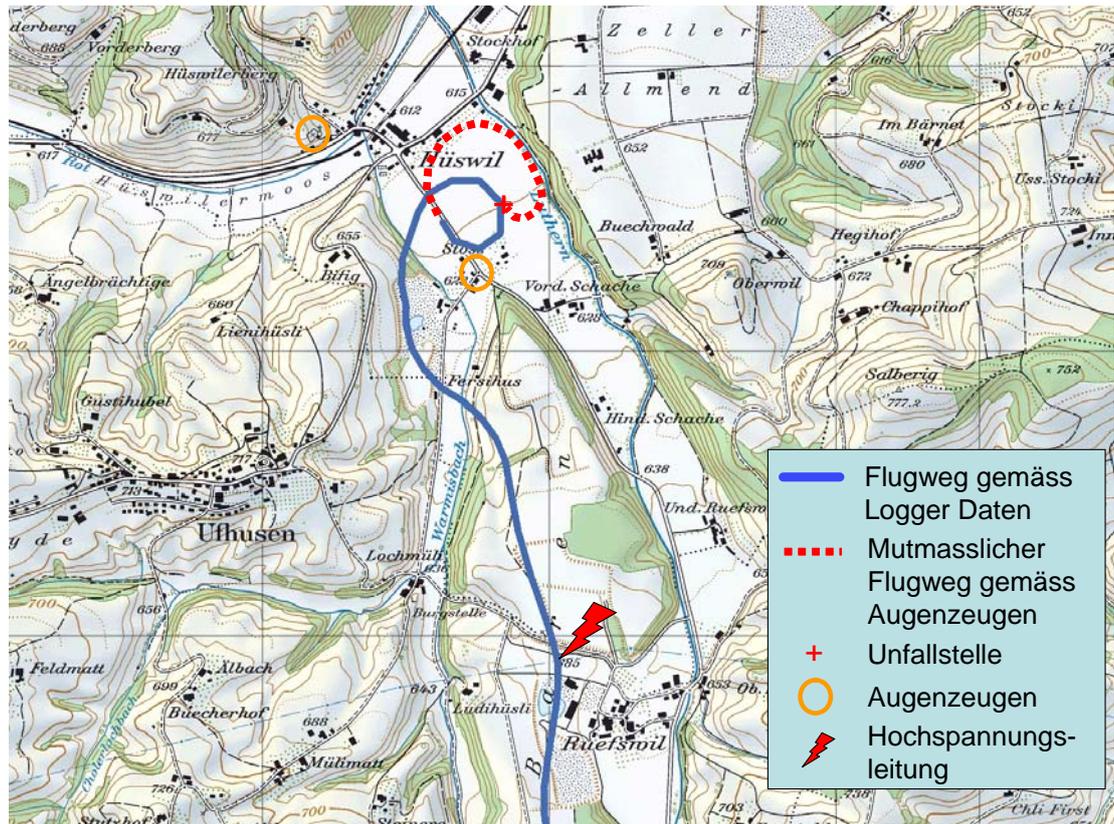
Das Segelflugzeug flog über der Talebene unmittelbar südlich von Hüswil mindestens zwei Vollkreise, kippte dann unvermittelt ab und stürzte aus etwa 30-40 m über Grund in steilem Winkel auf freies Feld ab.

Bild 1 Flugweg der HB-3052 in der letzten Phase vor dem Unfall

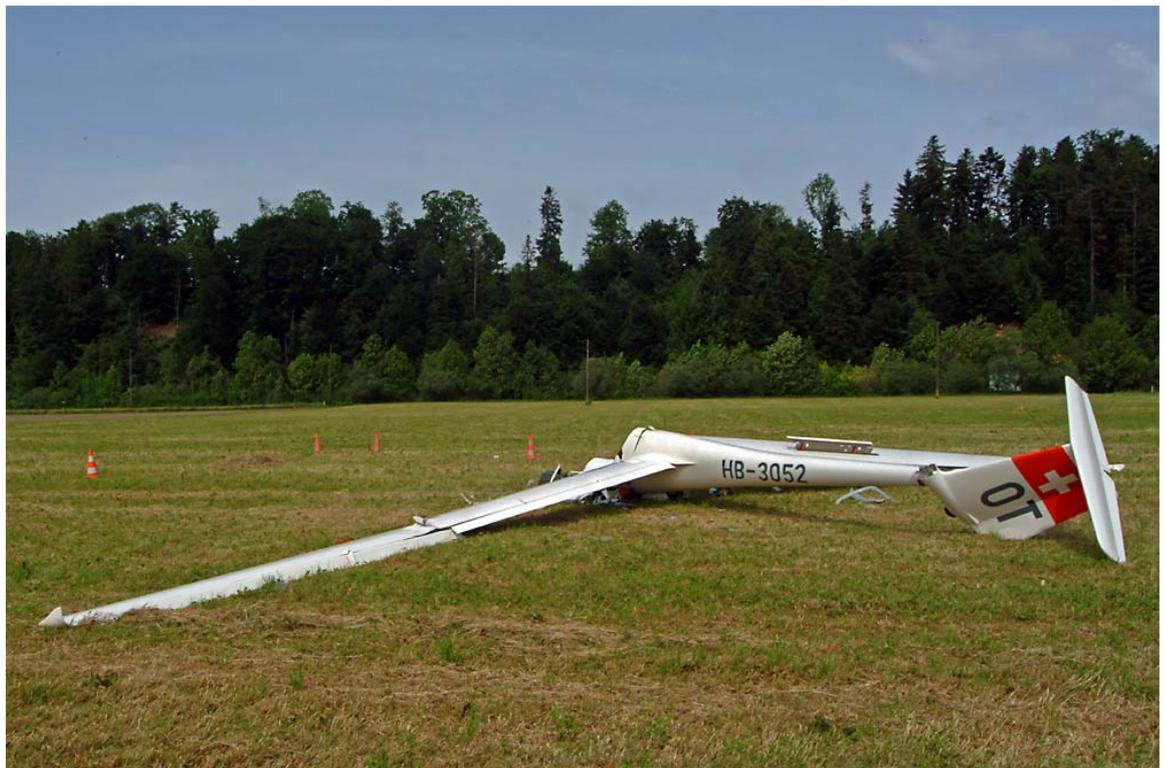
Das Segelflugzeug lag in normaler Lage am Boden. Das Rumpfboden war von der Flugzeugnase bis zum Pilotensitz stark zertrümmert, einzelne Fragmente steckten im Erdreich und die Rumpfspitze hatte einen 28 cm tiefen Krater im Wiesenboden hinterlassen. Die Vorderkanten der beiden Tragflächen hatten bis zu 6 cm tiefe Einschnitte im Boden erzeugt.

Die rechte Tragfläche war an der Flügelwurzel abgebrochen und nur noch durch das Steuergestänge mit dem Rumpf verbunden. Die Verbindung der linken Tragfläche mit dem Rumpf war intakt, die Flügelstruktur war jedoch ausserhalb der Bremsklappe, ca. 2.95 m vom Rumpf entfernt, gebrochen und nach hinten abgewinkelt.

Das Rumpfrohr war unmittelbar vor dem Leitwerk gebrochen. Das T-Leitwerk lag als Einheit beim Rumpfende und war noch durch das Steuergestänge mit diesem verbunden.

**Bild 2** Endlage des Segelflugzeugwracks, Seitenansicht

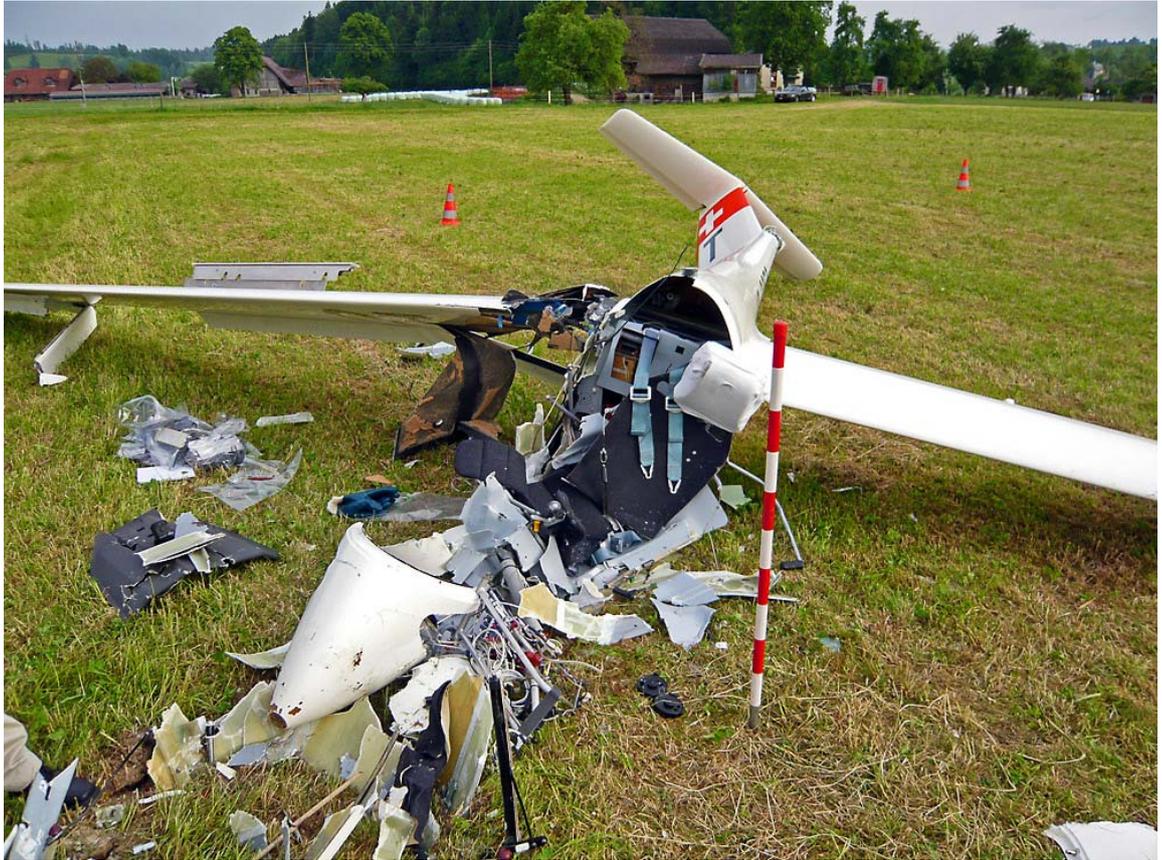
**Bild 3 Wrack des Segelflugzeugs, Frontansicht**

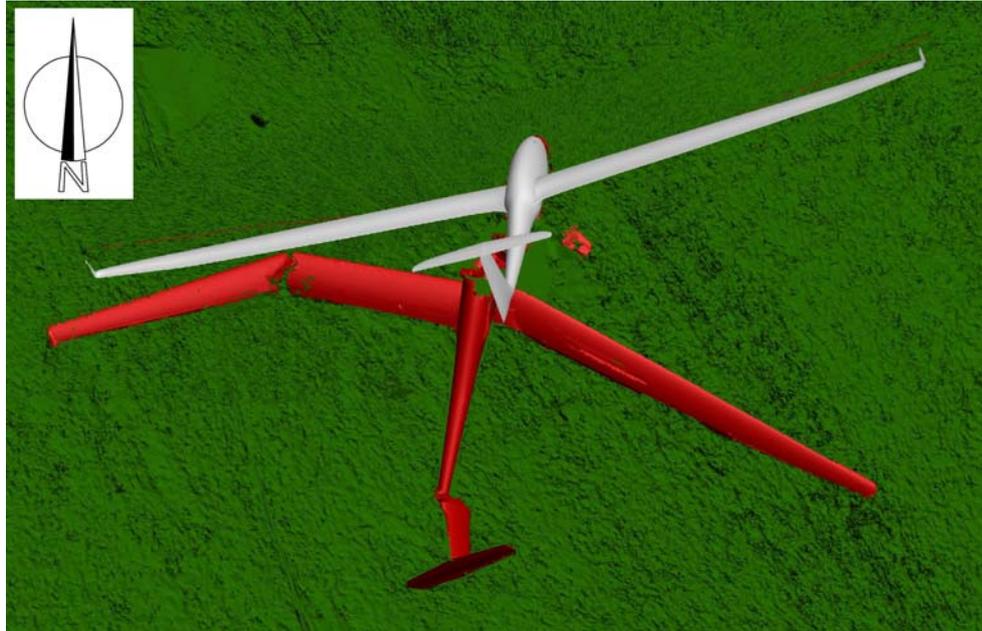
Die Endlage des Wracks und die Einschlagspuren im Erdreich wurden mit einem Laserscanner aufgezeichnet und aus diesen Daten ein dreidimensionales Modell der Unfallsituation erstellt. In dieses Modell wurde anschliessend ein dreidimensionales CAD Modell<sup>1</sup> des Segelflugzeugs eingepasst und auf diese Weise seine Lage beim Aufprall rekonstruiert. Aufgrund dieser Rekonstruktion muss das Segelflugzeug mit einer Längsneigung von rund 65° und einer Querlage von ca. 26° nach links zuerst mit der Rumpfspitze und anschliessend mit der linken Flügelspitze aufgeschlagen sein.

Bild 4 Rekonstruktion der Lage beim Aufprall, Grundriss

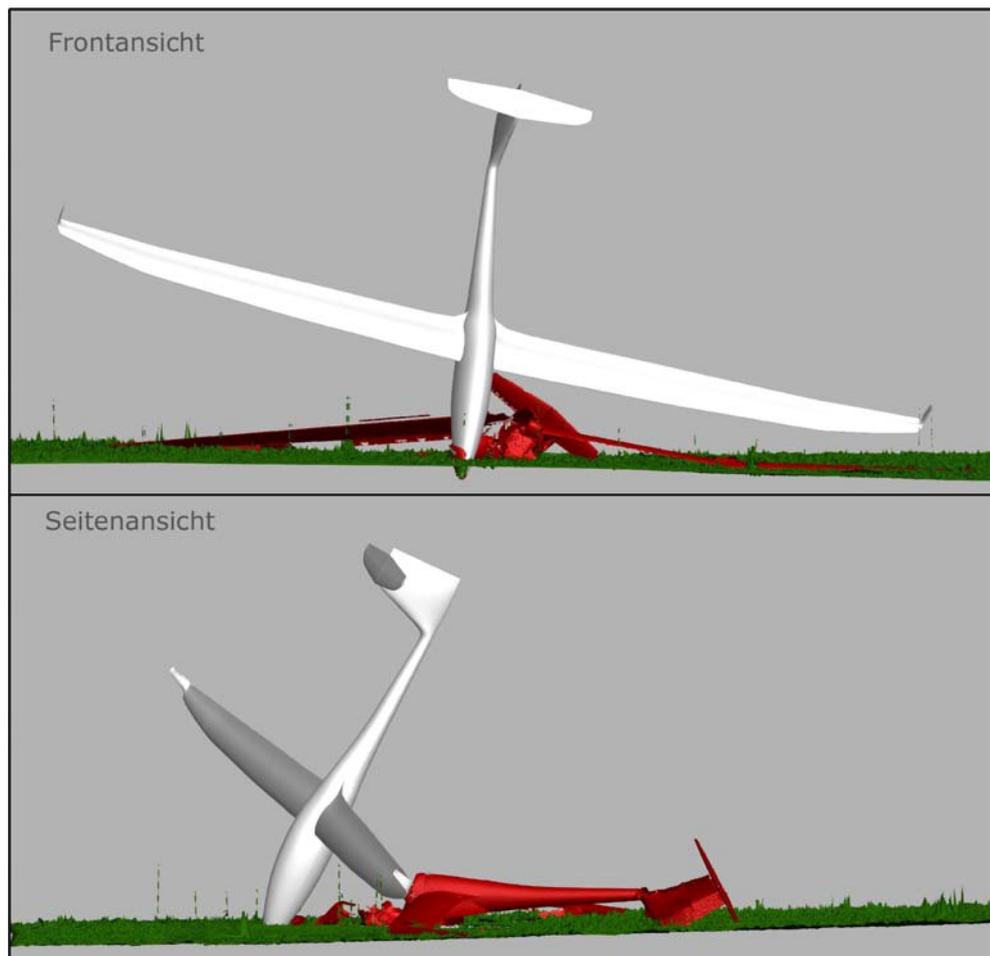
Bild 5 Rekonstruktion der Lage beim Aufprall, Front- und Seitenansicht

Mehrere Augenzeugen hatten beschrieben, wie das Segelflugzeug unvermittelt aus der Normalfluglage steil abgekippt war. Die Rekonstruktion der Lage beim Aufprall und auch die Spuren am Boden stimmen mit diesen Beobachtungen überein.
