Schlussbericht Nr. 2036

über den Unfall

des Segelflugzeuges DG-800S, HB-3309

vom 4. Juli 2008

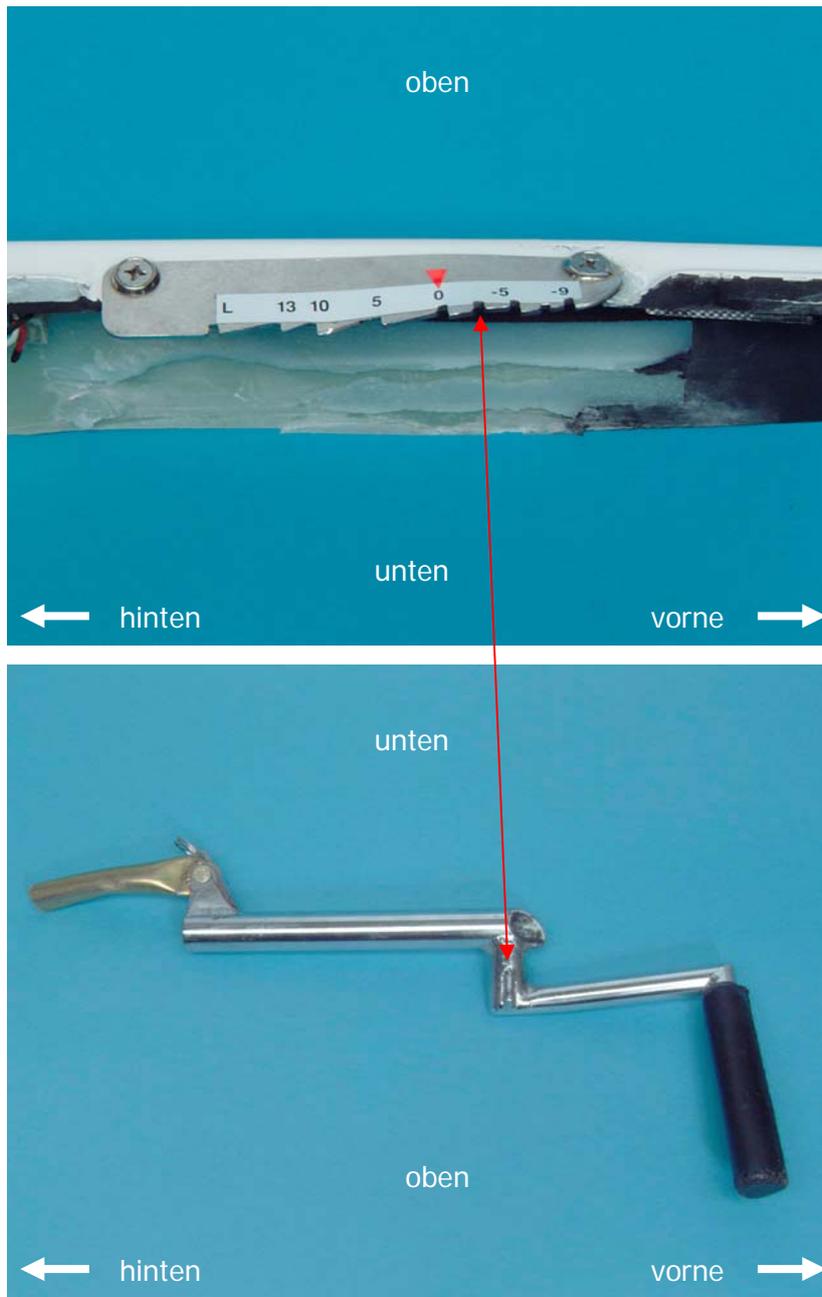
Anlage 1

Spurenkundliche Analysen zeigten, dass sich beim Aufprall der HB-3309 auf dem Boden das Wölbklappengestänge respektive die Einrastzunge in der Kulissenaussparung zwischen den Positionen "0" und "-5" befand (siehe Anlage 1, rote Pfeile). Diese Kulissenaussparung wurde von einem früheren Besitzer des Segelflugzeuges angebracht.

Zudem ist die Minimalgeschwindigkeit bei der Wölbklappenstellung zwischen den Positionen "0" und "-5", wie sie beim Aufprall gerastet war, grösser als bei positiven Wölbklappenstellungen. Weshalb der Pilot unter den gegebenen Verhältnissen eine derartige Flugtaktik gewählt hatte, muss offen bleiben.

- Die Untersuchung ergab keine Anhaltspunkte für vorbestandene technische Mängel, die zur Entstehung des Unfalls hätten beitragen können.
- Auf der Kulisse des Wölbklappenhebels war zwischen den Positionen "0" und "-5" eine zusätzliche Kulissen Aussparung vorhanden, welche von einem früheren Besitzer des Segelflugzeuges angebracht worden war. Beim Aufschlag am Boden war die Einrastung des Wölbklappenhebels in dieser Aussparung eingerastet.

- Weder das Flughandbuch noch die Kulissenbeschriftung beschreiben eine Position zwischen "0" und "-5".
- Die Vierpunktgurten wurden getragen, hielten aber der Belastung nicht stand.

Beim Aufprall der HB-3309 auf dem Boden befanden sich das Wölbklappengestänge, respektive die Einrastzunge, aus spurenkundlicher Sicht in der Kulissenaussparung zwischen den Positionen "0" und "-5" (rote Pfeile).
