Rapport final no. 2037 de la Commission fédérale sur les accidents d'aviation

de l'incident grave (AIRPROX)
entre l'aéronef, Tupolev, Tu-154M, UN85713
Berkut State Air Company, Kazakhstan
vol BEC 016
et
l'aéronef, Lockheed, C-130,
exploité par les forces aériennes algériennes
immatriculé 7T-WHB
survenu le 8 février 2007
près de KOGAS (lac d'Annecy)
à 30 NM au SUD-SUD-OUEST de Genève

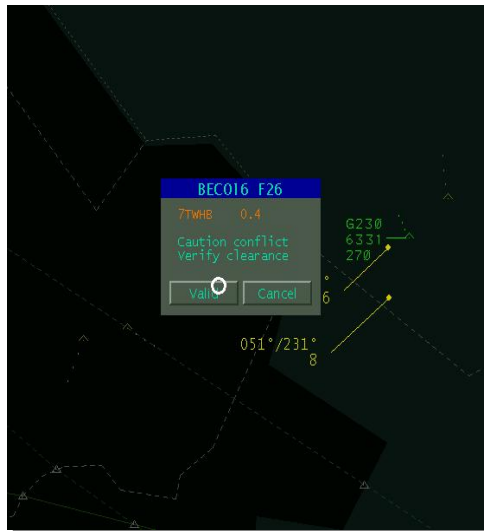
Fig. 3

En autorisant le vol BEC 016 au niveau de vol FL 260, le *trainee* introduit ce niveau de vol dans le système. Ceci provoque l'ouverture d'une fenêtre d'alerte DST sur l'écran radar qui avertit le *trainee* d'un conflit entre l'avion 7T-WHB et le vol BEC 016. En même temps une alerte visuelle s'active sur les étiquettes radar; l'endroit du croisement ainsi que les vecteurs de vitesse sont affichés sur l'écran. Le *trainee* valide cette information en cliquant sur la fonction *VALID* environ une seconde plus tard; la fenêtre se ferme et les alertes vecteurs des avions concernés disparaissent.

La figure 3 représente la fenêtre d'alerte DST. Il est à noter que la distance entre les deux avions au moment du rapprochement maximal est calculée et présentée dans cette fenêtre (0.4 NM).

Selon ses déclarations, le *trainee* a accepté cette alerte en la validant sans en avoir pris connaissance.

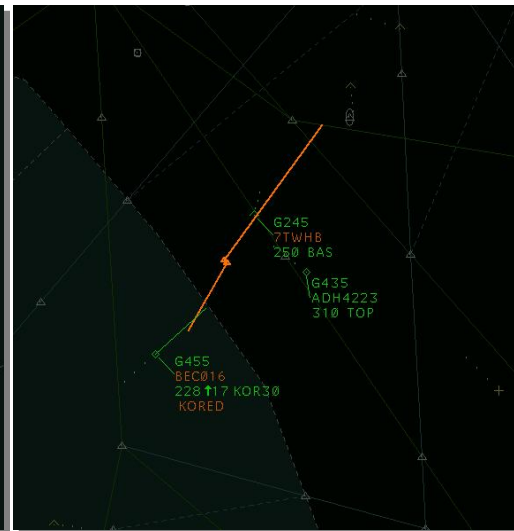
Fig. 4

La figure 4 représente les vecteurs de vitesse ainsi que l'endroit du croisement.

Les routes des deux avions se croisent à 18:37:51 UTC à 8 NM à l'ouest-sud-ouest du point KOGAS. La distance latérale est de 0,4 NM et la distance verticale de 100 FT.

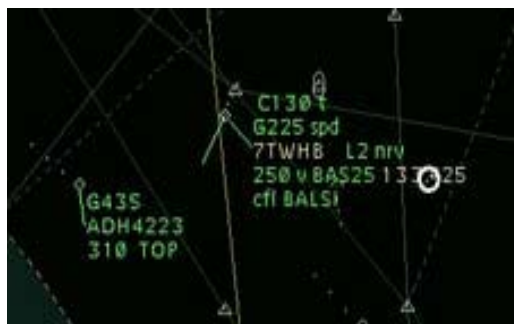
Fig. 5

La figure 5 représente le symbole de position de l'avion 7T-WHB en AoC (losange), la figure 6 en non-AoC (demi-losange).
