Schlussbericht Nr. 2038

des Eigenbauflugzeuges MJ-10 Spitfire, HB-YIZ

vom 20. August 2005

Rifenacker, Gemeinde Röschenz/BL

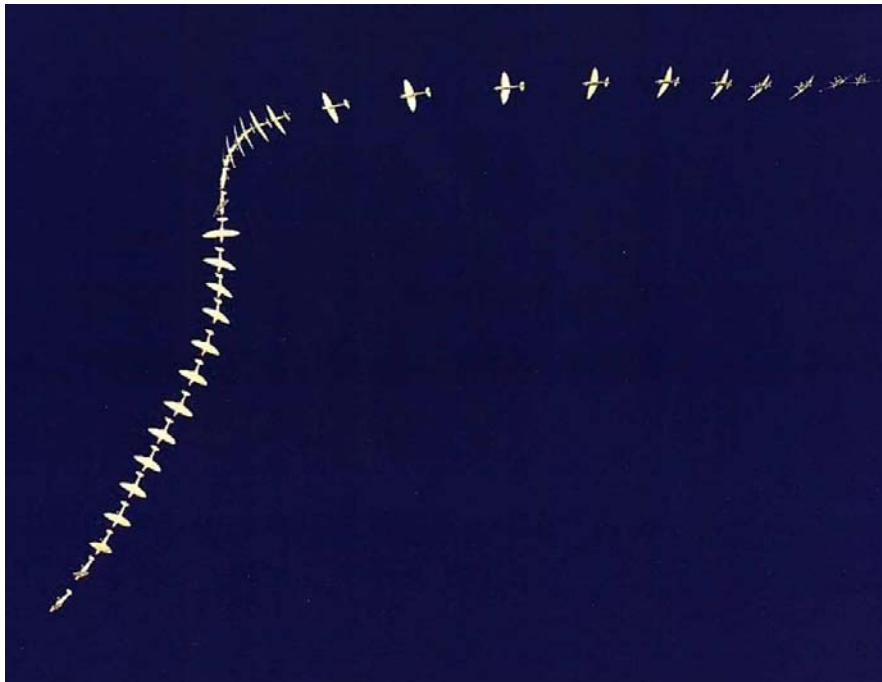
Diese Linkskurve wurde anfänglich mit eher geringer Querlage und einem grossen Kurvenradius ausgeführt. Nachdem die MJ-10 Spitfire ihren Steuerkurs ungefähr um 30° nach links geändert hatte, erhöhte der Pilot die Querlage des Flugzeuges und flog die Kurve zunehmend enger. Gleichzeitig konnte beobachtet werden, wie die Längsachse des Flugzeuges gegenüber seiner Flugbahn um die Achse im Gegenuhrzeigersinn um ungefähr 5° gedreht war – das Flugzeug schob damit nach rechts. Aus dieser Lage führte die HB-YIZ unvermittelt eine rasche Rollbewegung nach links aus und begann sich im Gegenuhrzeigersinn um ihre Hochachse zu drehen. Diese Kombination von Roll- und Gierbewegung entspricht dem typischen Beginn einer Vrille und brachte das Flugzeug in eine Art Spiralsturz, der nach ungefähr einer dreiviertel Umdrehung vom Piloten beendet werden konnte.

Zu diesem Zeitpunkt befand sich das Flugzeug annähernd im senkrechten Sturzflug westnordwestlich des Flugfeldes und wies einen Steuerkurs von ungefähr 150° auf. Der Pilot begann das Flugzeug abzufangen und die HB-YIZ drehte ungefähr um 30° nach rechts auf einen Steuerkurs von 180° (vgl. Abbildung 2). Dann verschwand es in einem westlich des Flugfeldes nach Süden verlaufenden Tal, wo es mit Bäumen eines Waldes kollidierte.

Abbildung 2: Dreidimensionaler Flugweg im Aufriss basierend auf den Einzelbildern eines Films des Unfallfluges, rekonstruiert nach der in Kap. 1.16.1 dargestellten Methode. Die Betrachtung erfolgt ungefähr aus dem Zentrum der Linkskurve mit Blickrichtung West.

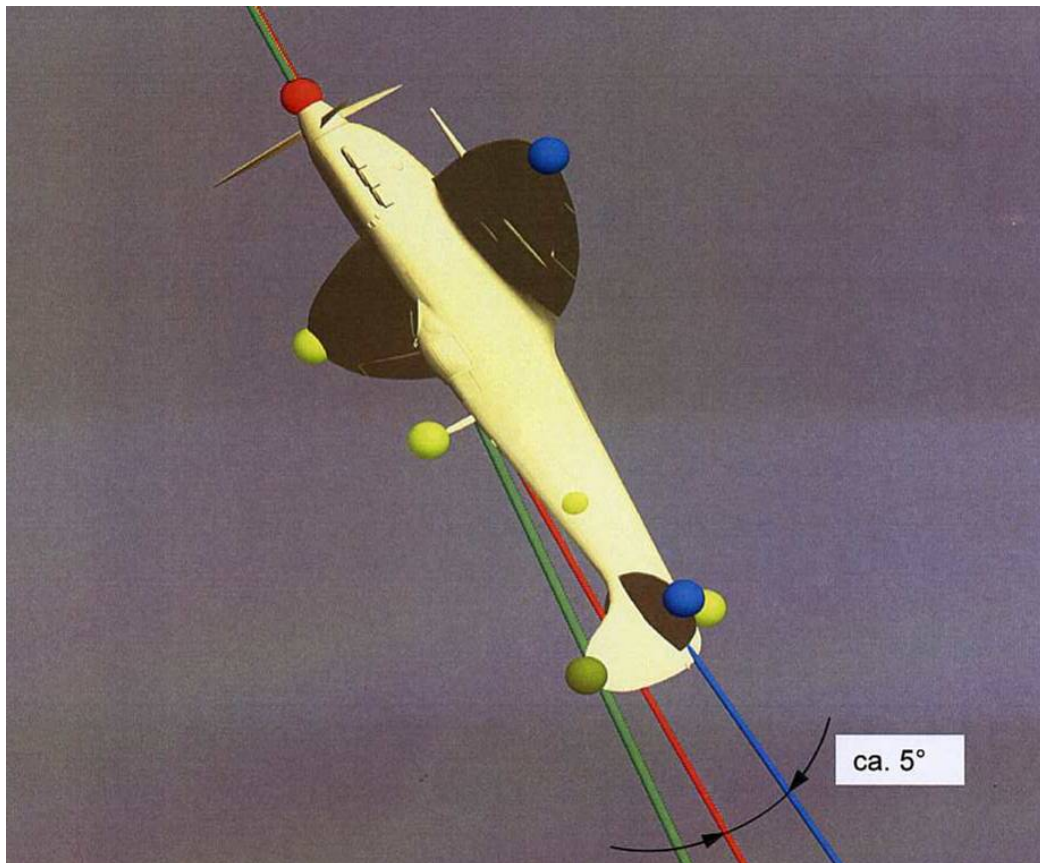
- Unmittelbar vor dem Einleiten der Linkskurve kann von einer Flughöhe von ungefähr 200 m über Grund und einer Geschwindigkeit von ungefähr 130 kt entsprechend 241 km/h ausgegangen werden.
- Die Projektion des Flugweges auf die Horizontalebene zeigt eine Linkskurve, deren Radius sich zunehmend verkleinert.
- In der Flugphase unmittelbar vor dem Abkippen, d.h. vor der kontinuierlichen Zunahme der Querlage und der Abnahme der Längsneigung wies die HB-YIZ eine Querlage von 67° bis 73° nach links auf. Während dieser Phase war die Längsachse der Spitfire gegenüber dem tatsächlichen Flugweg um ca. 5° im Gegenuhrzeigersinn um die Hochachse gedreht, d.h. die HB-YIZ schob nach rechts (vgl. Abbildung 4).
- In der Phase, als es sich unmittelbar über den vom Kamerastandort aus sichtbaren Baumwipfeln befand, wies das Flugzeug eine Geschwindigkeit zwischen 254 km/h und 261 km/h auf.

Abbildung 4: Flugphase unmittelbar vor dem Beginn der Roll-Gierbewegung: Die Längsachse (blau) der HB-YIZ ist gegenüber dem Flugweg (rot) um ca. 5° um die Hochachse des Flugzeuges gedreht. Die farbigen Kugeln am Modell dienen als Referenzpunkte nach dem Einpassen des Modells in die Filmaufnahmen. Flugbahn und Modell werden von oben betrachtet.

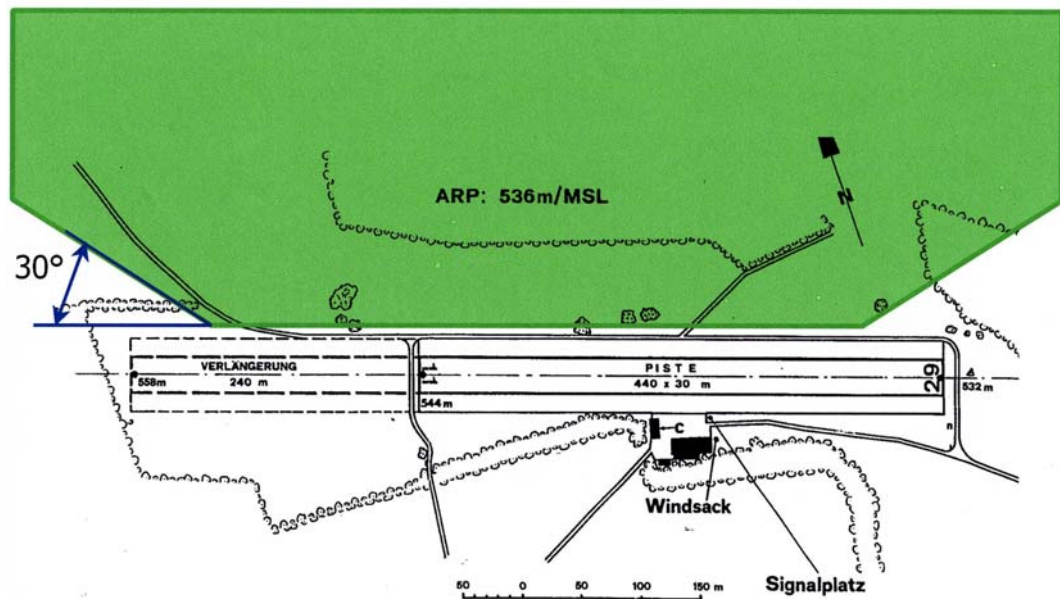
Für den Unfallflug waren insbesondere die Lage des Vorführraumes und die Vorführachse von Bedeutung. In den an die teilnehmenden Besatzungen gerichteten Unterlagen stand diesbezüglich: „*Das Überfliegen von Publikum ist generell verboten. Das Publikum steht auf der Südseite der Piste. Bitte wählen Sie als Vorführachse den Weg auf der Nordseite, parallel zur Piste.*“

Abbildung 5: Flugfeld Dittingen mit Vorführraum (grün). Die Vorführachse verläuft parallel zum Feldweg nördlich der Piste.

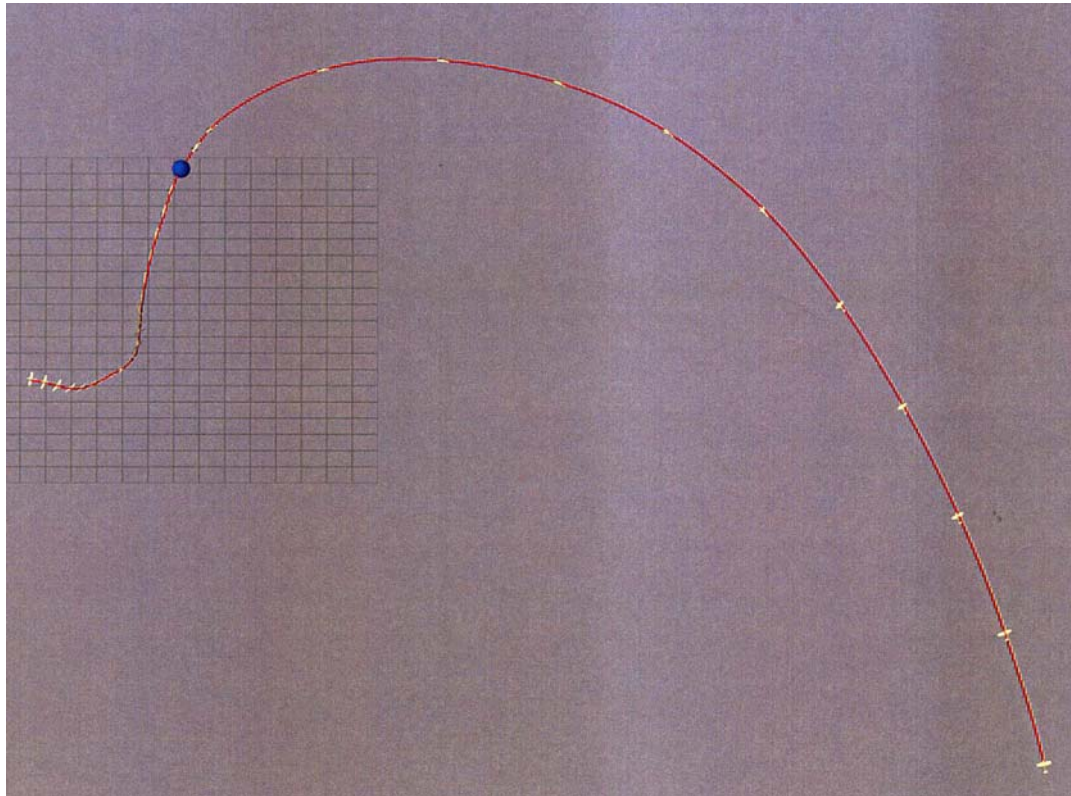
Nördlich des Flugfeldes wählte der Pilot jeweils Umkehrkurven nach links gegen die Vorführrachse. Solchen Wendungen sollte ein Kurvensegment nach rechts vorangehen, damit genügend Drehraum vorhanden ist. Schon bei der ersten Umkehrkurve nach links fiel auf, dass der Pilot diese gegen Ende mit erhöhter Querlage fliegen musste um nicht über die Vorführrachse zu gelangen. Aufgrund der erhöhten Beschleunigung und der nicht so hohen Fluggeschwindigkeit verlor die Maschine dabei an Höhe. Dieser enge Teil der ersten Umkehrkurve war eine Folge eines zu geringen Drehraums, da der Pilot vor der Linkskurve zuwenig von der Vorführrachse weggedreht hatte. Auch beim zweiten Vorbeiflug gegen Nordwesten führte der Pilot nur eine sanfte Kurve nach rechts aus, bevor er zur Umkehrkurve nach links ansetzte. Die Analyse des Flugweges zeigt klar, dass diese Linkskurve anfänglich mit eher geringer Querlage und einem grossen Kurvenradius ausgeführt wurde (vgl. Abbildung 6).

Abbildung 6: Grundriss der zweiten Umkehrkurve nördlich des Flugfeldes, die in den unkontrollierten Flugzustand mündete. Deutlich ist der sich verringernde Kurvenradius zu erkennen. Die blaue Kugel gibt den Beginn der unkontrollierten Roll-Gierbewegung an.

Nach einigen Sekunden muss der Pilot bemerkt haben, dass er bei gleicher Fortsetzung der Kurve über die Vorführrachse gelangen würde. Es ist denkbar, dass er deshalb die Querlage erhöhte, um im Vorführraum zu bleiben. Gleichzeitig war diese Kurve nicht mehr koordiniert, d.h. die Steuereingaben zwischen Querruder und Seitenruder waren nicht mehr so aufeinander abgestimmt, dass die Flugzeuglängsachse in der Ebene der Bewegungsrichtung lag. Bereits ein solches Schieben gegen die Kurvenaussenseite (*skidding turn*) bei hoher Querlage begünstigt den Strömungsabriss am kurveninneren Flügel beträchtlich. Im vorliegenden Fall kamen zusätzlich verschiedene konstruktive Mängel und Eigenheiten des Flugzeuges dazu, welche – wie oben dargelegt – einen abrupten Strömungsabriss begünstigten.
