# **Rapport final no. 2038**

concernant l'accident de l'avion  
de construction amateur MJ-10 Spitfire, immatriculé HB-YIZ  
survenu le 20 août 2005  
à Rifnacker, commune de Röschenz/BL  
à 15 km ouest/sud-ouest de Bâle

## Rapport final

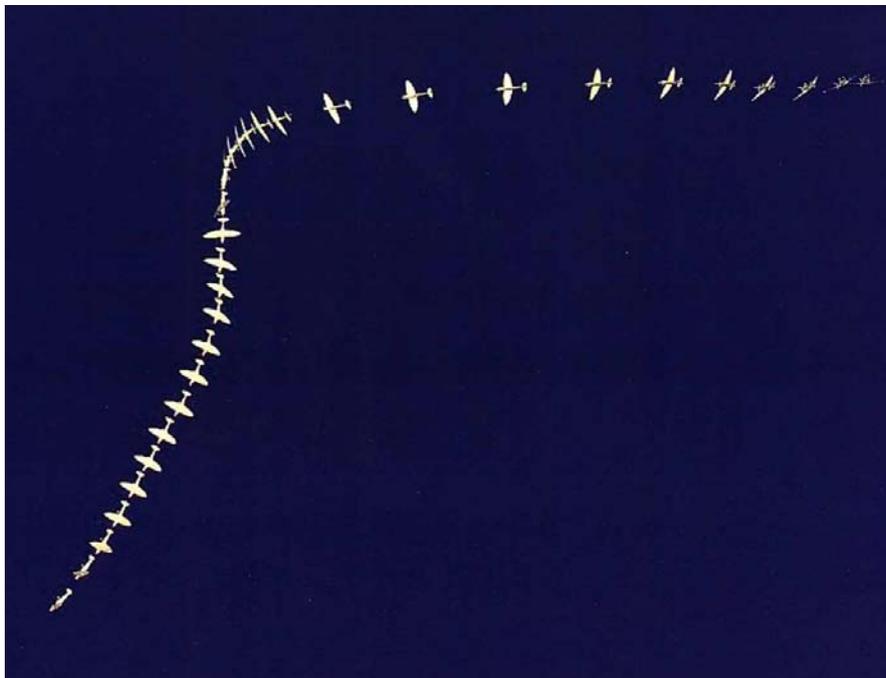
L'avion se retrouve alors en piqué quasi vertical à l'ouest-nord/ouest du champ d'aviation avec un cap d'environ 150°. Le pilote commence à rétablir l'appareil et le HB-YIZ vire d'environ 30° à droite sur un cap de 180° (cf. figure 2). Il disparaît dans une vallée s'ouvrant vers le sud et située à l'ouest du champ d'aviation, où il entre en collision avec les arbres d'une forêt.

**Figure 2:** Trajectoire de vol en trois dimensions, reconstituée à partir de chaque image d'un film du vol de l'accident, dont la méthode de reconstitution est décrite au chap. 1.16.1. Le point d'observation se trouve approximativement au centre du virage à gauche et en direction de l'ouest.

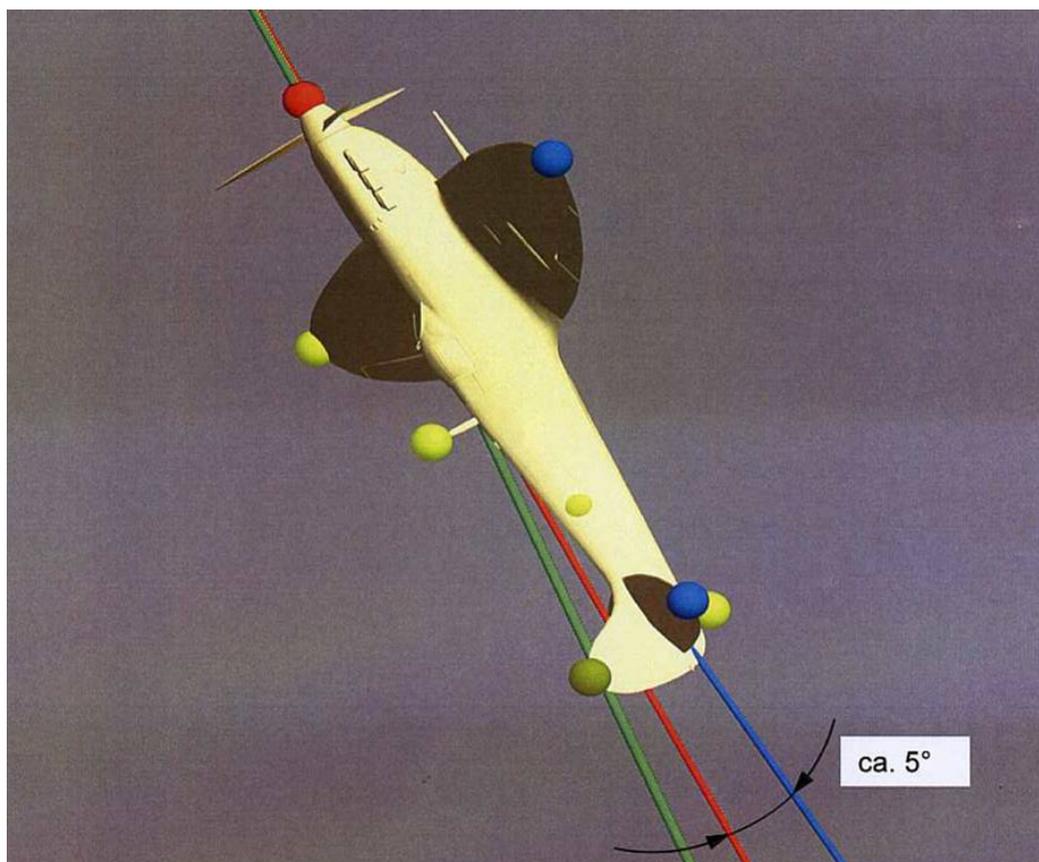
- Dans la phase de vol juste avant le décrochage, c'est-à-dire avant l'augmentation continue de l'angle de roulis et la diminution de l'assiette de vol, le HB-YIZ présentait une inclinaison vers la gauche comprise entre  $67^\circ$  et  $73^\circ$ . Au cours de cette phase, l'axe longitudinal du Spitfire se trouvait décalé d'environ  $5^\circ$  dans le sens inverse des aiguilles d'une montre par rapport à la trajectoire effective, c'est-à-dire que le HB-YIZ dérapait vers la droite (cf. figure 4).

**Figure 4:** Phase de vol précédant le mouvement de lacet et de roulis: l'axe longitudinal (bleu) du HB-YIZ est tourné d'environ 5° autour de l'axe de lacet de l'appareil par rapport à la trajectoire (rouge). Les billes de couleur sur le modèle servent de points de référence afin d'ajuster le modèle avec les séquences filmées. La trajectoire et le modèle sont observés du dessus.

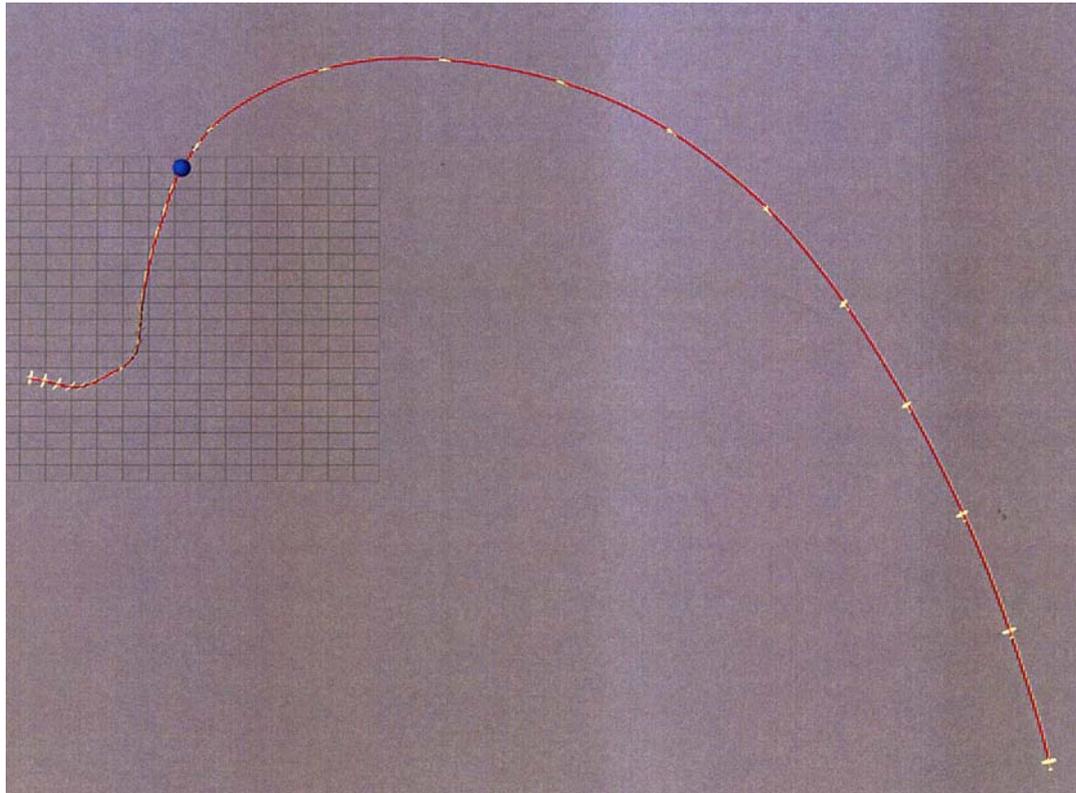
Au nord du champ d'aviation, le pilote a généralement choisi d'effectuer des virages de demi-tour à gauche, en direction de l'axe de démonstration. De tels virages devraient être précédés par un segment de virage à droite afin de disposer d'un espace suffisant pour le virage. Dès le premier virage de demi-tour vers la gauche, on a constaté que le pilote devait augmenter l'inclinaison de l'avion vers la fin du virage afin de ne pas dépasser l'axe de démonstration. En raison de l'augmentation de l'accélération et de la vitesse de vol pas très élevée, la machine a perdu de l'altitude. Ce segment serré du premier virage de demi-tour était une conséquence directe du manque d'espace, car le pilote ne s'était pas suffisamment distancé de l'axe de démonstration avant d'engager le virage à gauche. Lors du deuxième passage en direction du nord-ouest, le pilote n'a effectué qu'un léger virage à droite avant de procéder au demi-tour vers la gauche. L'analyse de la trajectoire de vol montre clairement que cette manœuvre vers la gauche a été amorcée avec une faible inclinaison et un grand rayon de virage (cf. figure 6).

**Figure 6:** Trajectoire au sol lors du deuxième demi-tour qui a conduit à la perte du contrôle de l'avion au nord du champ d'aviation. On reconnaît clairement le rayon de virage qui diminue. Le point bleu indique le début du mouvement incontrôlé autour des axes de roulis et de lacet.

Après quelques secondes, le pilote a dû remarquer qu'en poursuivant le virage ainsi, il finirait par dépasser l'axe de démonstration. Il est probable qu'il a accentué l'inclinaison afin de respecter le périmètre de démonstration. D'autre part, ce virage n'était plus coordonné, c'est-à-dire que les mouvements appliqués sur les commandes de gauchissement et de direction ne permettaient pas de maintenir l'axe longitudinal dans la direction du déplacement. Un dérapage vers l'extérieur du virage (*skidding turn*) avec une inclinaison élevée favorise considérablement le décollement des filets d'air sur l'aile située à l'intérieur du virage. Dans le cas présent se sont ajoutés divers défauts de construction et caractéristiques de l'aéronef qui, comme exposé ci-dessus, ont favorisé un décollement abrupt des filets d'air.
