# **Schlussbericht Nr. 2039**

des Flugzeuges Robin DR400-180R, HB-KOC

vom 3. Mai 2006

Hühnerhubel, Gemeinde Belp/BE

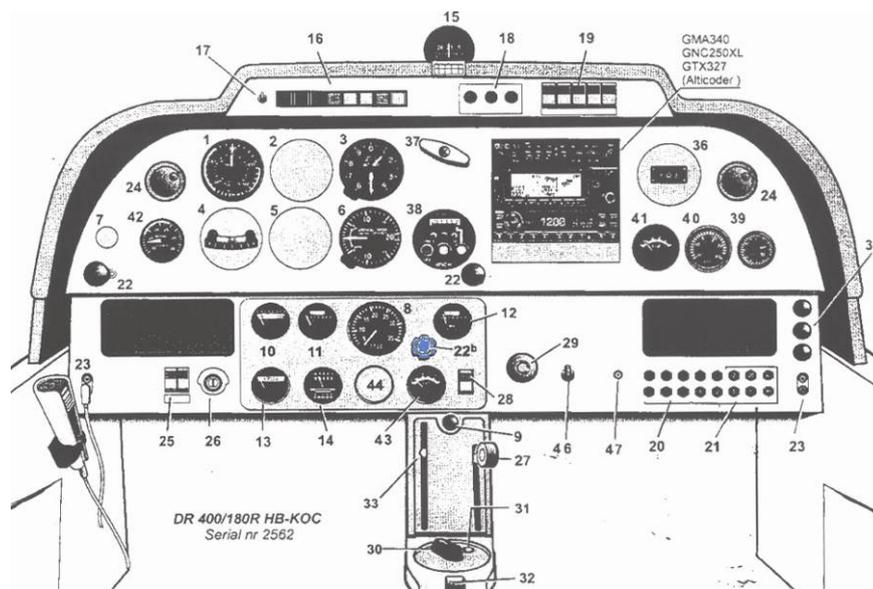
Der Propellerverstellhebel befindet sich am *cockpit panel* in der Mitte, unterhalb und leicht nach links versetzt vom Gashebel.

Abbildung des Cockpits HB-KOC: 22 Gashebel  
22b Propellerverstellhebel (blau)

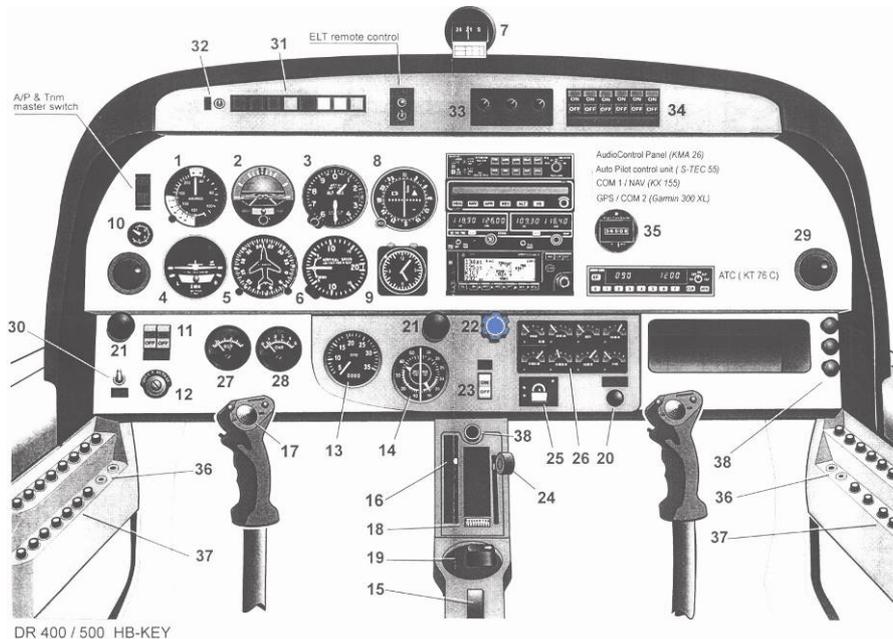
Im Vergleich dazu befindet sich der Propellerverstellhebel in den Robin DR400/500 HB-KEY und HB-KEZ, mit welchen der Pilot üblicherweise flog, rechts vom Gashebel in gleicher Höhe.

Abbildung des Cockpits HB-KEY: 21 Gashebel  
22 Propellerverstellhebel (blau)

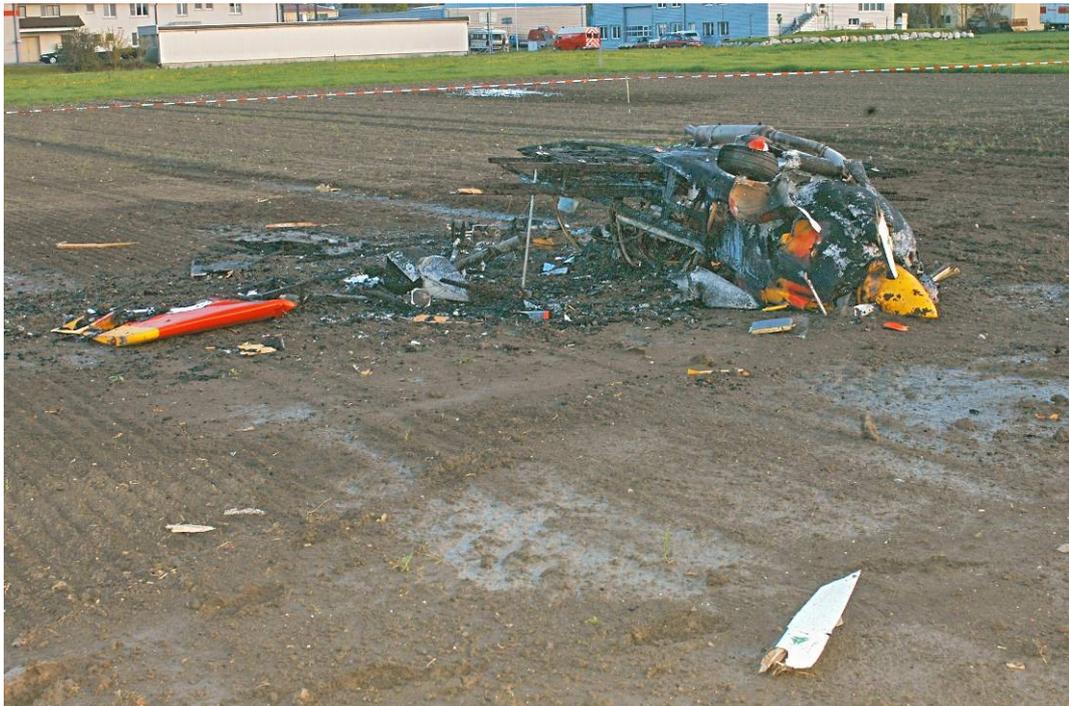
- Der Hebel der Drosselklappe war 8 mm vom Anschlag der Stellung „Vollgas“ entfernt.
- Die Gemischregulierung am Vergaser befand sich in der Stellung „arm“.
- Die Stellung des Hebels der Vergaservorwärmung war nicht feststellbar. Die Klappe der Vergaservorwärmung beim Motor konnte in der Stellung „normal“ ermittelt werden.
- Der Propellerregler wurde in einer Stellung von 2/3 in Richtung „grosse Steigung“ vorgefunden.
- Der Zündschlüssel war nicht auffindbar und die Stellung des Magnetschalters konnte nicht mehr festgestellt werden.

Wrackendlage, Blick Richtung Südwesten

Die ungünstige Endlage des Wracks, der Ausbruch des Feuers und seine rasche Ausbreitung führten schliesslich zum tödlichen Ausgang dieses Unfalls.

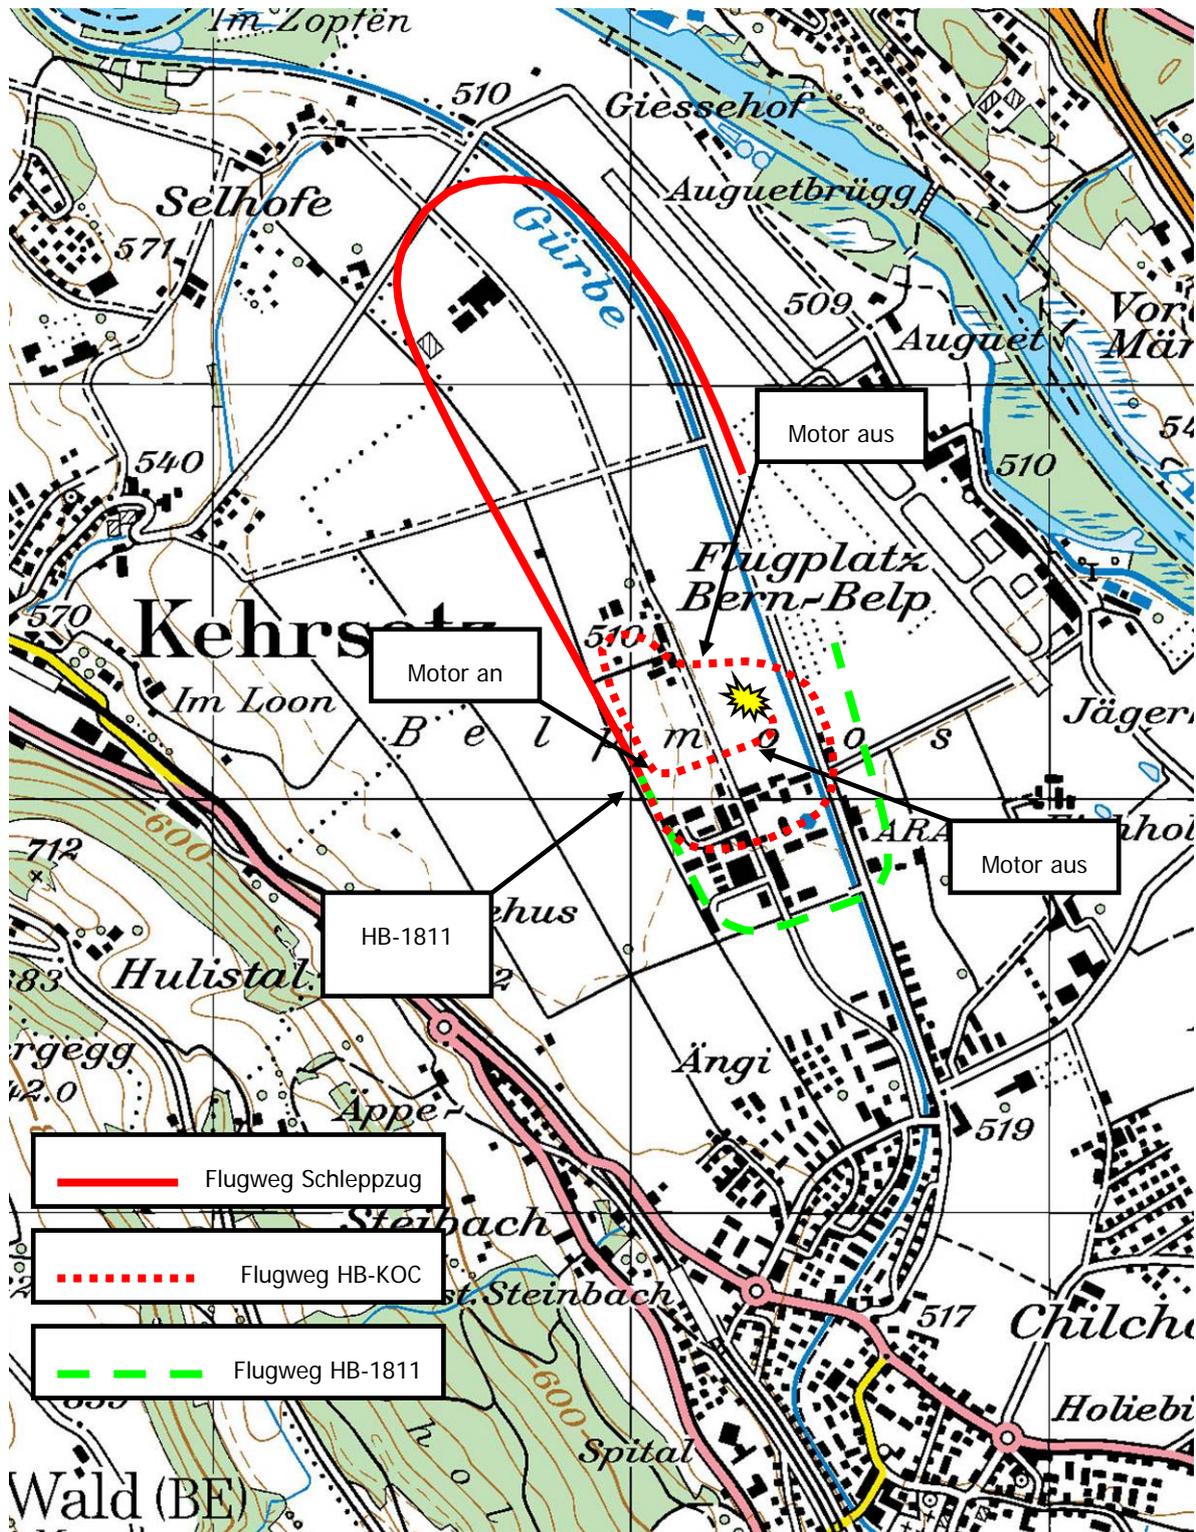
Rekonstruierter Flugweg
