Rapport final no. 2039 du Bureau d'enquête sur les accidents d'aviation

de l'avion Robin DR400-180R, HB-KOC

survenu le 3 mai 2006

à Hühnerhubel, commune de Belp/BE

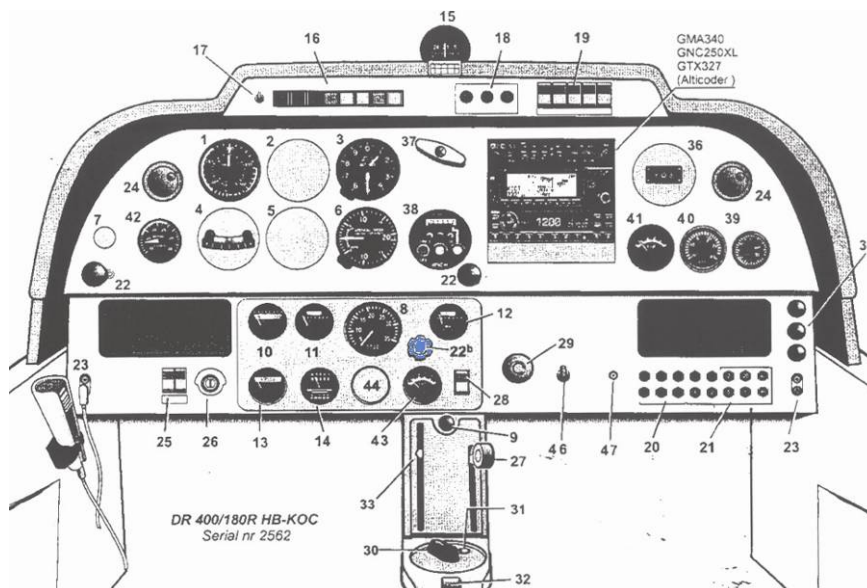
La commande du réglage de l'hélice se trouve au milieu du tableau de bord (*cockpit panel*), en dessous et légèrement à gauche de la manette des gaz.

Cockpit du HB-KOC: 22 manette des gaz
 22b levier de réglage de l'hélice (bleu)

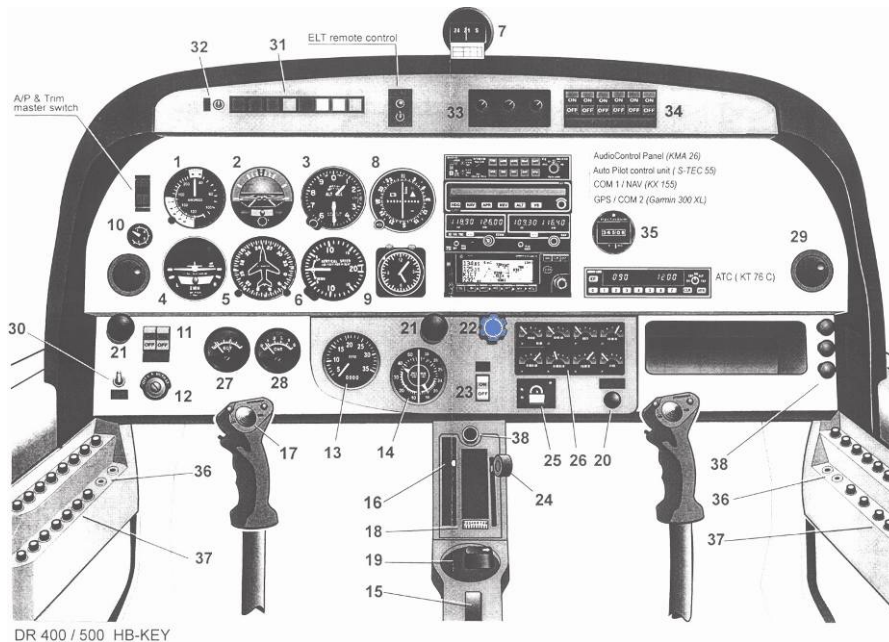
Par comparaison, la commande du réglage de l'hélice se trouve, dans les Robin DR400/500 immatriculés HB-KEY et HB-KEZ et avec lesquels le pilote volait généralement, à droite de la manette des gaz et à la même hauteur.

Cockpit du HB-KEY: 21 manette des gaz
 22 levier de réglage de l'hélice (bleu)

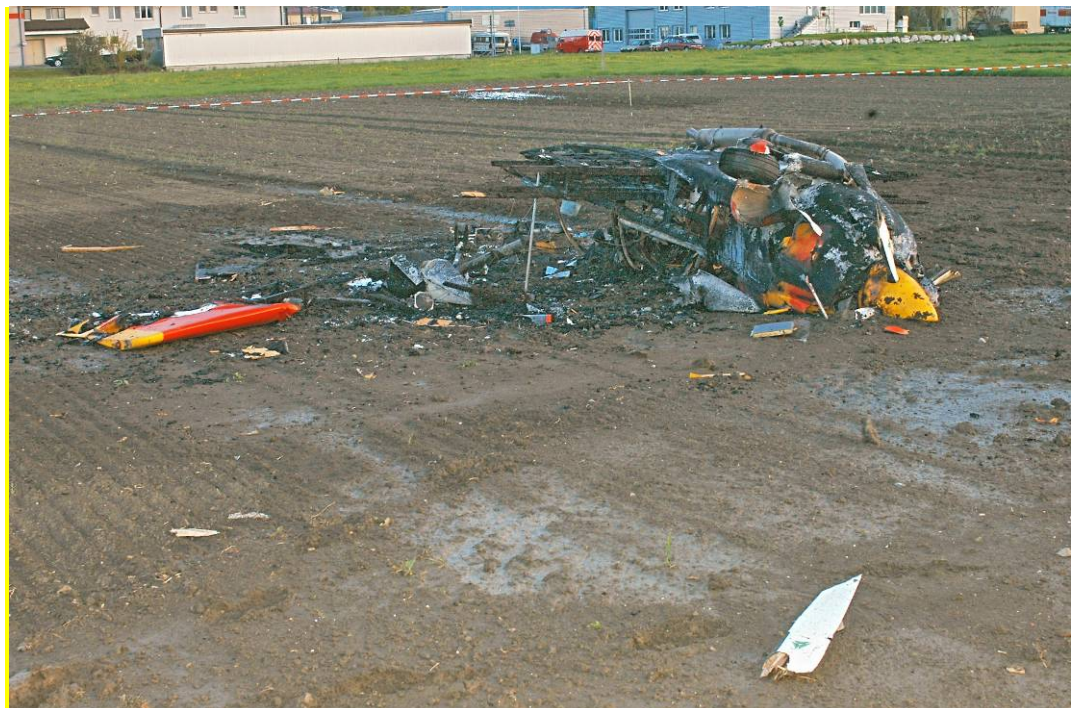
Sur l'épave, on a notamment constaté que:

- Le levier du papillon se trouvait à 8 mm de la butée „plein gaz“.
- Le réglage du mélange sur le carburateur était en position „pauvre“.
- Il n'a pas été possible de déterminer la position de la commande du réchauffage du carburateur. Par contre, il a pu être déterminé que le clapet du réchauffage du carburateur au niveau du moteur était en position „normal“.
- Le régulateur de la vitesse de rotation de l'hélice a été trouvé dans une position correspondant aux 2/3 de la position grand pas.
- La clé de contact n'a pas été retrouvée et il n'a pas été possible de constater la position du sélecteur de magnétos.

Vue de l'épave prise en direction du sud-ouest
