# **Rapport final no. 2040**

FFA Altenrhein AG / Bücker 131 „Jungmann“, immatriculé HB-UUT

survenu le 5 juillet 2006

sur l'aéroport de Granges/SO

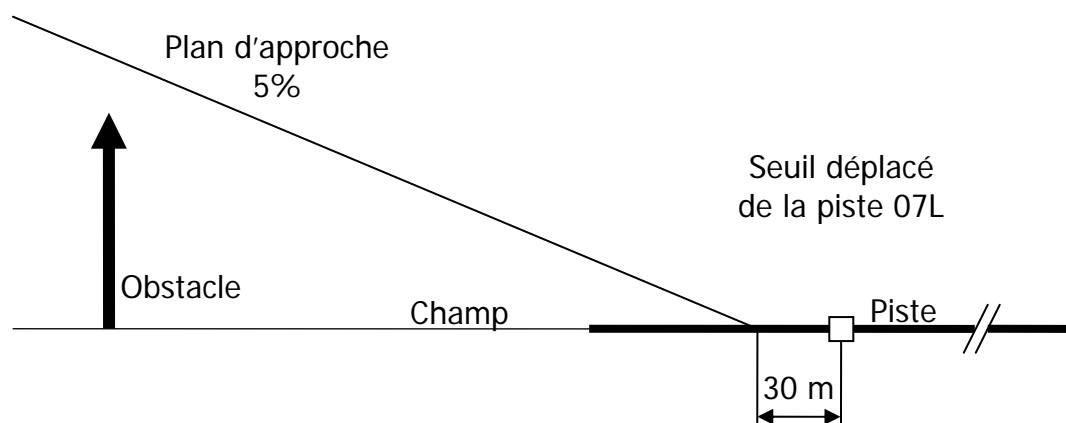
Fig. 1: Schéma du plan d'approche selon OACI

Le candélabre qui a été percuté par l'aéronef HB-UUT se trouve à plus de 2 m en dessous du plan d'approche de sécurité défini par l'organisation de l'aviation civile internationale – OACI. Le plan d'approche est défini avec une pente de 5% et un point d'aboutissement situé à 30 m avant le seuil de piste:

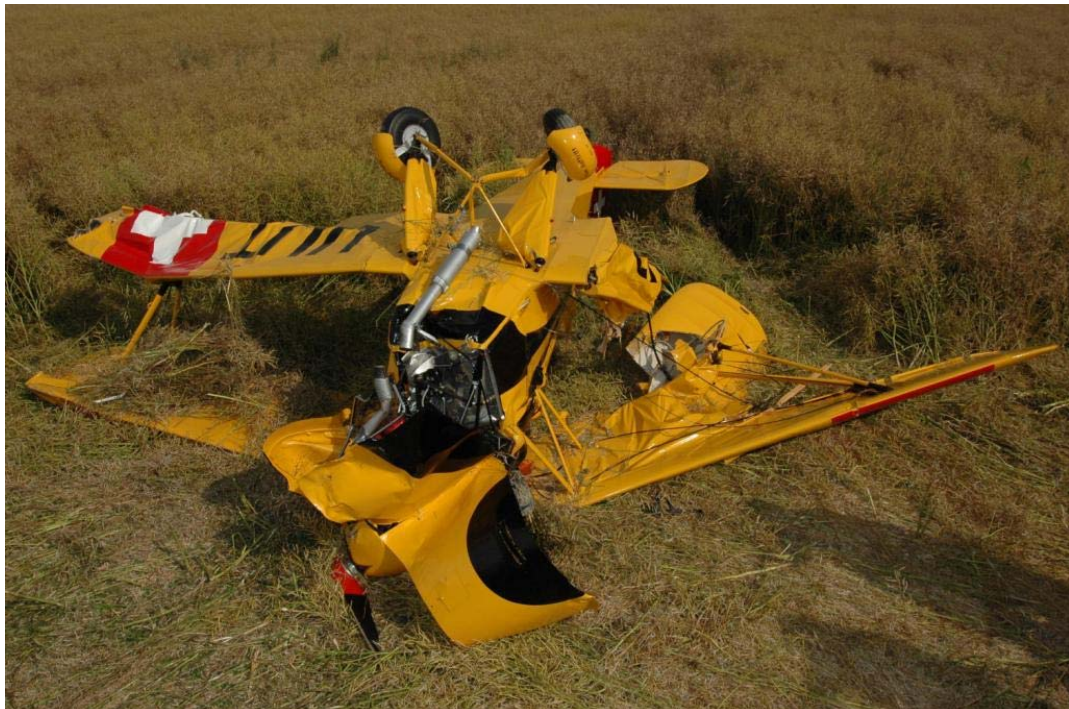
Fig. 2: Epave du HB-UUT sur le lieu de l'accident

La cellule a particulièrement souffert du choc, les ailes droites et l'avant du fuselage ont subi d'importants dégâts alors que les ailes gauches ont été fortement endommagées. Le poste de pilotage et le fuselage ont mieux résisté à l'impact.

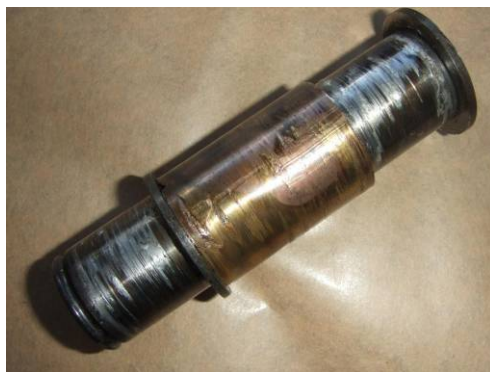
Fig. 3: Axe de piston du cylindre n° 2

Quelques semaines après l'accident, le moteur a été démonté par l'exploitant pour un contrôle interne. Il a constaté que l'axe de pivotement du piston sur la bielle du cylindre n° 2 était grippé. Les roulements à aiguille montés d'origine avaient été remplacés par des douilles en bronze, ce que prévoit le document 4121-10M-V2.1d "*Hirth Handbuch Typ Hirth HM 504 A1/A2, Nachtrag Nr. 2*" du 25.01.1963.

*"Il est très difficile de déterminer la cause exacte du grippage. Nous avons deux variantes possibles:*

1. *Un manque de serrage entre la douille et la tête de bielle. La douille a tourné et obstrué les trous de lubrification d'huile et ainsi provoqué un grippage sur l'axe de la bielle.*
2. *Un manque de jeu entre le diamètre de l'axe et la douille de bielle. Ce léger serrage a fait tourner la douille et obstruer les trous de lubrification d'huile et ainsi provoqué un grippage sur l'axe de bielle.*

*L'axe n'étant plus lubrifié, il aura grippé et bloqué dans la douille...Vu les diverses traces d'échauffement, frottement dans le cylindre, tête de bielle bleutée et le changement de couleur de la peinture à la base du cylindre, sont des signes que le piston a fonctionné à des températures très élevées. Les frottements dans le cylindre montrent que le piston s'est suffisamment dilaté pour provoquer un léger grippage et donc une possible variation de régime. (...)"*

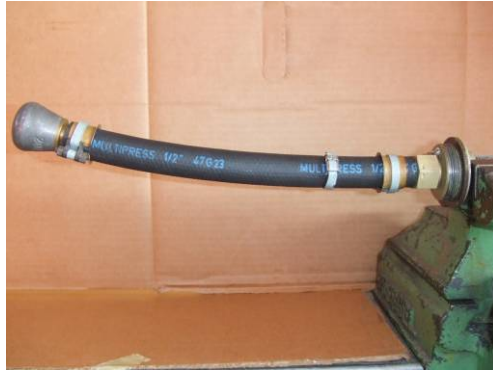
Fig. 7: Plongeur installé sur le HB-UUT

Le remplacement du flexible plongeur a été attesté par l'exploitant le 04.07.2006. Ce flexible plongeur portait la date de fabrication 03.08.2005. Les caractéristiques du flexible plongeur installé sur le HB-UUT au moment de l'accident ne satisfaisaient pas à toutes les exigences susmentionnées. Le matériel utilisé est très rigide et la longueur du tuyau était insuffisante. La masse de 200 g fixée au bout du flexible ne suffisait pas à faire varier la courbure du tuyau (voir fig. 8).

Un flexible plongeur d'origine datant du 01.04.1965 provenant d'un stock de pièces détachées a été utilisé afin de comparer les caractéristiques techniques avec le flexible plongeur monté sur l'aéronef HB-UUT. Malgré la date de production, ce flexible est nettement plus souple. Il est environ 8 mm plus long que celui du HB-UUT. Cependant, il n'obtient également pas la flexion définie par le constructeur.
