Schlussbericht Nr. 2041

über den Unfall

des Flugzeuges Cessna RA F172N, HB-CCT

vom 12. August 2005

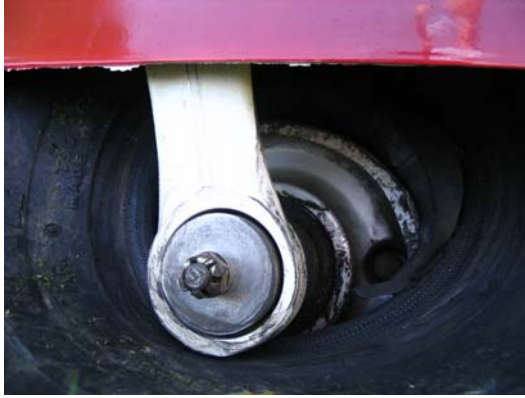
Die technische Untersuchung der Achse, der Radlager, des Reifens und des Schlauchs des Bugrads ergab keine Unregelmässigkeiten. Insbesondere wies die Radachse keine Verformungen auf, die auf einen heftigen Aufprall auf dem Boden bei der Landung hinweisen würden. Hingegen wurden zahlreiche Ermüdungsrisse auf der Felge des Bugrads festgestellt, von welcher einzig die rechte Hälfte beschädigt war.

Aller Wahrscheinlichkeit nach brach ein kleines Stück des rechten Felgenrandes, worauf dieser vollständig brach und der Luftschlauch platzte. Da der Reifen am Wulst nicht mehr zurückgehalten wurde, wurde er nach rechts verschoben und das Flugzeug wich links von der Rollrichtung ab. Auf den Felgenstücken, die auf der Piste und im Gras aufgefunden worden waren, wurden zahlreiche Ermüdungsrisse festgestellt.

Bugrad nach der Landung

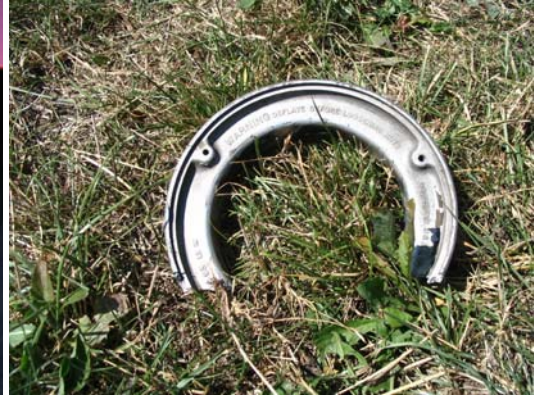
Gebrochenes Felgensegment

Aufgrund des Bruches der Bugradfelge, welcher zum Platzen des Luftschlauchs und anschliessender Verschiebung des Reifens geführt hatte, kam das Flugzeug am Boden von der Rollrichtung ab. Es ist nicht auszuschliessen, dass der Bruch der Felge durch eine Überbeanspruchung des Materials entstanden ist, welches durch die festgestellte Ermüdung geschwächt war.

Die Untersuchung hat ergeben, dass das Felgenmuster, welches auf dem Bugrad der HB-CCT eingebaut war, nicht dem *Parts Catalogue* von Cessna entsprach. Gemäss den Unterlagen des Herstellers dürfen ausschliesslich die Felgenmuster *Cleveland p/n* 161-30598 und *Mc Cauley p/n* C30598 auf der Cessna RA F172N montiert werden.
