Rapport final no. 2041

de l'aéronef du type Cessna RA F172N, immatriculé HB-CCT

survenu le 12 août 2005

sur l'aérodrome d'Yverdon-les-Bains, commune d'Yverdon/VD

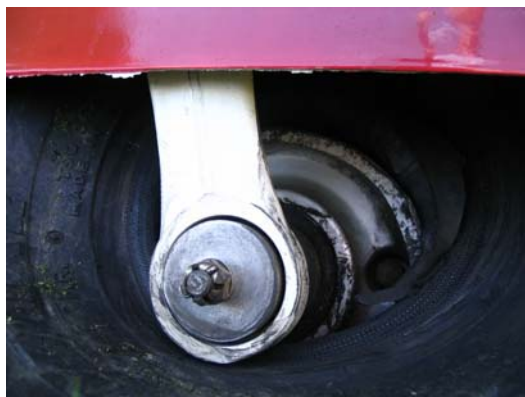
L'appareil a subi des dégâts au niveau de la roue de proue ainsi que sur le bord d'attaque de l'aile gauche.

Selon toute vraisemblance, un petit segment du bord droit de la jante s'est cassé, entraînant la rupture totale de ce même bord et la crevaison de la chambre à air. Le pneu n'étant plus retenu au talon, a glissé vers la droite et l'avion a dévié de sa trajectoire vers la gauche. Une multitude de fissures de fatigue ont été observées sur les morceaux de jante retrouvés sur la piste et dans le gazon.

Roue de proue après l'atterrissage

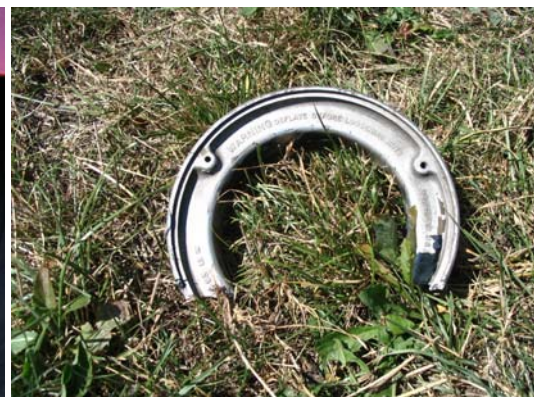
L'expertise technique portant sur l'axe, les roulements, le pneu et la chambre à air de la roue de proue n'a révélé aucune anomalie. Il est précisé que l'axe de roue n'a pas subi de déformation indiquant un impact violent avec le sol lors de l'atterrissage. Cependant, de nombreuses fissures de fatigue ont été observées sur la jante de la roue de proue dont seule la demi-jante droite est endommagée.

Segment de la jante cassée

La rupture de la jante de la roue de proue ayant entraîné la crevaison de la chambre à air et par voie de conséquence le délogement du pneu, est à l'origine de la perte de contrôle de l'avion au sol. Il n'est pas exclu que la rupture de la jante soit le résultat d'une sollicitation excessive sur un matériau fragilisé par l'effet de fatigue constaté.

L'enquête a déterminé que le type de jante installé sur la roue de proue du HB-CCT n'était pas conforme au *Parts Catalogue* de Cessna. En effet selon la documentation du constructeur, seuls les types de jante *Cleveland p/n* 161-30598 et *Mc Cauley p/n* C30598 peuvent être installés sur le Cessna RA F172N.
