Rapport final no. 2042

de l'avion Robin DR 400/180, HB-KED

survenu le 26 janvier 2008

Aéroport de Sion, commune de Sion/VS

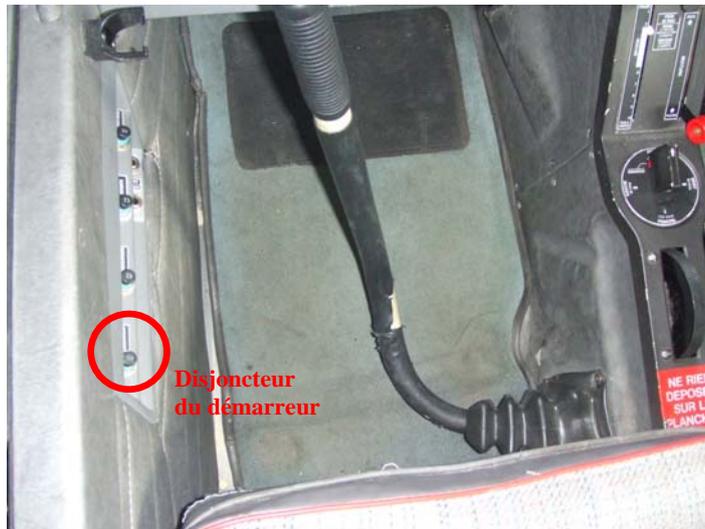
Lors de l'examen de l'aéronef, l'enquête a permis de constater que le système du lanceur du démarreur n'était pas engrené dans le volant d'entraînement du moteur. Après la vérification du circuit électrique, le disjoncteur du démarreur a été trouvé tiré. Une partie des disjoncteurs sont disposés sur les deux parois latérales des places avant de l'avion. Sur la paroi latérale côté pilote sont disposés quatre disjoncteurs dont celui du démarreur, ainsi que les prises micro et casque (voir Fig. 1).

Fig. 1: Position du disjoncteur du démarreur.

Après le vol précédant l'accident, il est possible que le pilote soit malencontreusement entré en contact avec le disjoncteur, par exemple avec l'une de ses chaussures en sortant de l'habitacle. Par un mouvement vertical vers le haut, il aurait accroché et déconnecté le disjoncteur du démarreur, le mettant hors service (Fig. 1).

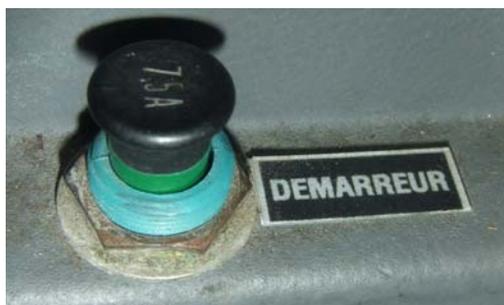
La position des disjoncteurs sur la paroi latérale gauche n'est pas très visible depuis la place du pilote. Cette position ainsi que les couleurs utilisées rendent plus difficile la distinction entre la position du disjoncteur tiré ou poussé (Fig. 2 et 3).

Fig. 2: Disjoncteur en position tiré

Dans sa déclaration le pilote reconnaît n'avoir pas utilisé la *checklist* de l'avion, ayant une bonne expérience sur ce type de Robin. Néanmoins il affirme se souvenir d'avoir contrôlé visuellement et rapidement les «fusibles» installés sur les deux parois latérales de la cabine. L'utilisation de la *checklist* d'une manière attentive aurait probablement permis de détecter la raison du dysfonctionnement du démarreur. Il est à noter que la position du disjoncteur devrait être spécifiée dans la *checklist*.

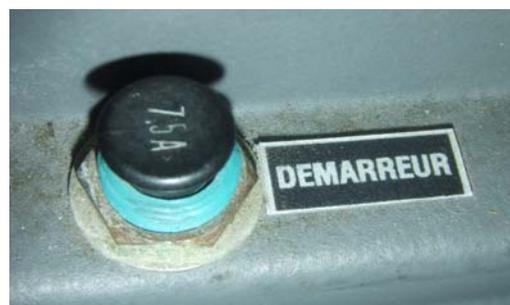
Fig. 3: Disjoncteur en position normale (poussé)
