Rapport final no. 2043

concernant l'accident
de l'avion Cessna 172R, HB-CQR
survenu le 1^{er} juillet 2008
sur l'aérodrome d'Ecuvillens, commune d'Hauterive/FR
à 7 km ouest-sud/ouest de Fribourg

Rapport final

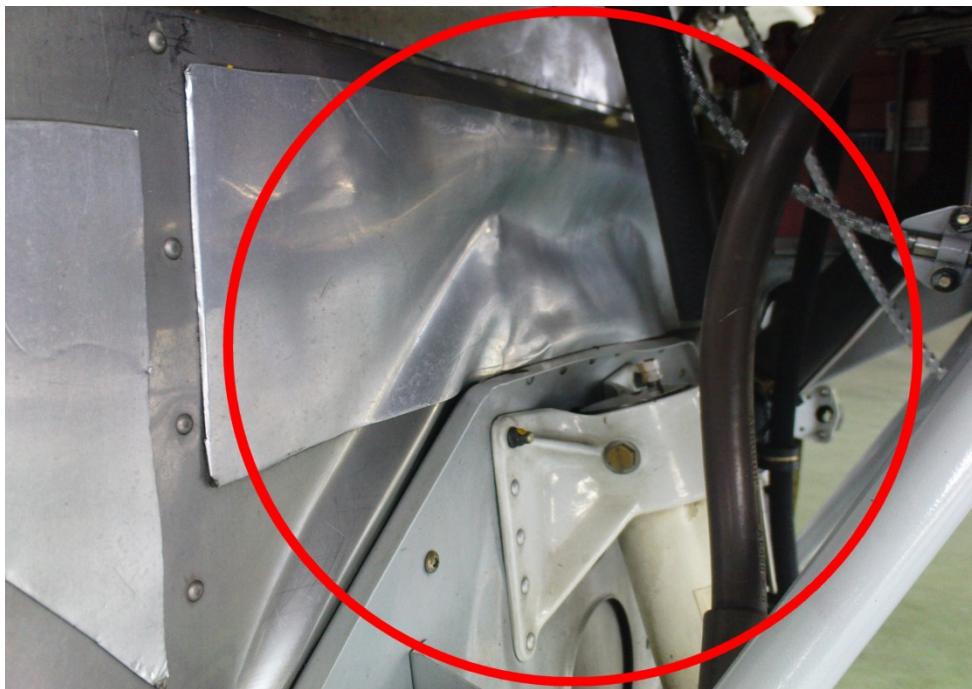
Toutes ces déformations attestent des chocs violents subis par la roue de proue lors des rebonds.

Fig. 1: HB-CQR Déformation de la structure près de la fixation du train avant.

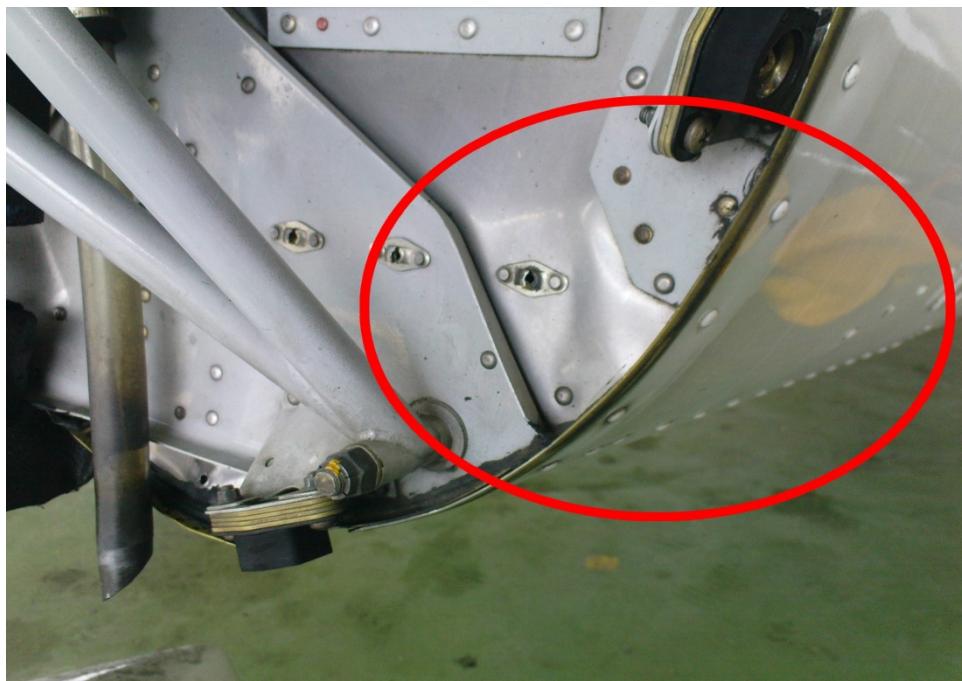
Fig. 2: HB-CQR Déformation de la structure près de l'attache inférieure gauche du bâti moteur.

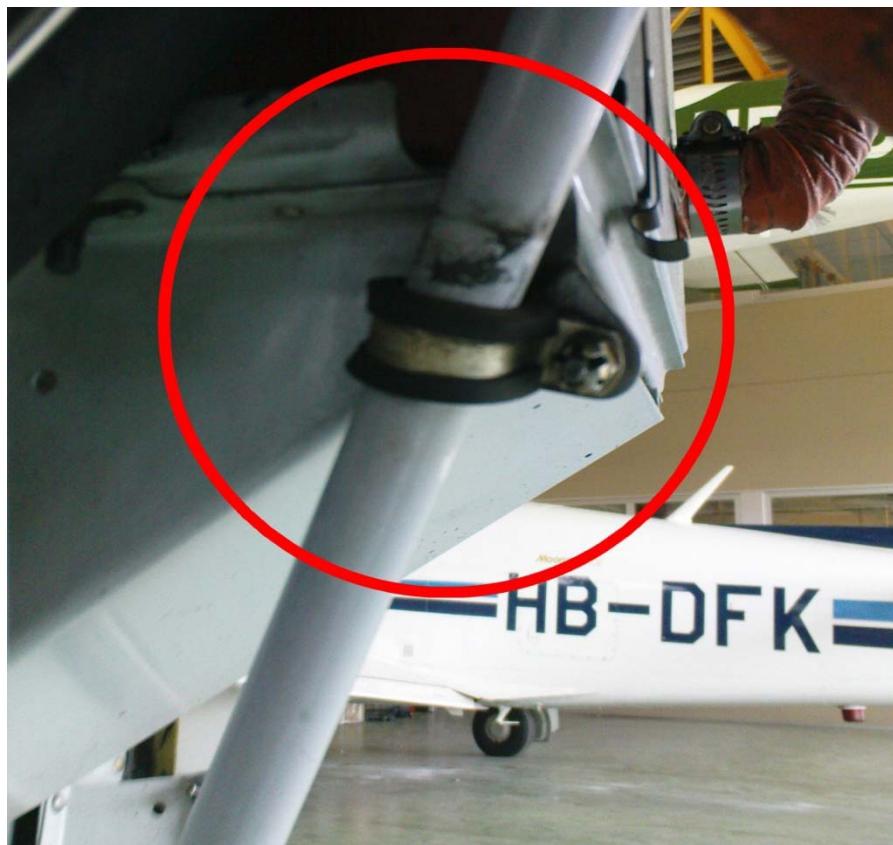
Fig. 3: HB-CQR Déformation du support de batterie et trace de déplacement lors du choc.

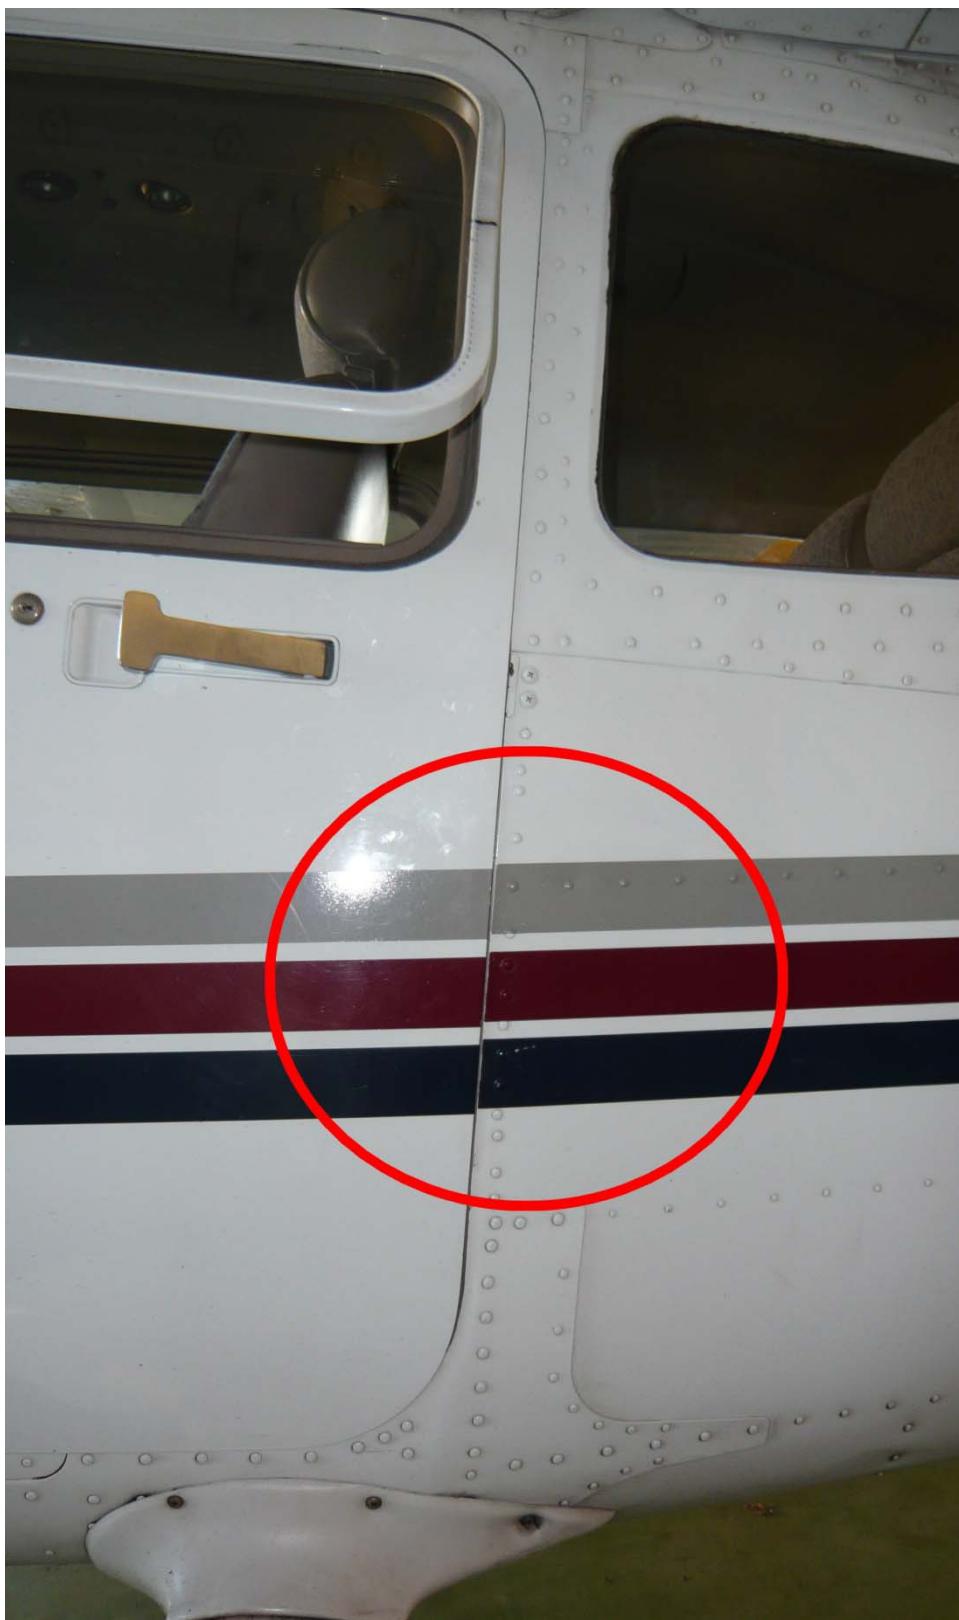
Fig. 4: HB-CQR Déformation du cadre de la porte gauche. Les marques de peinture ne sont plus alignées.

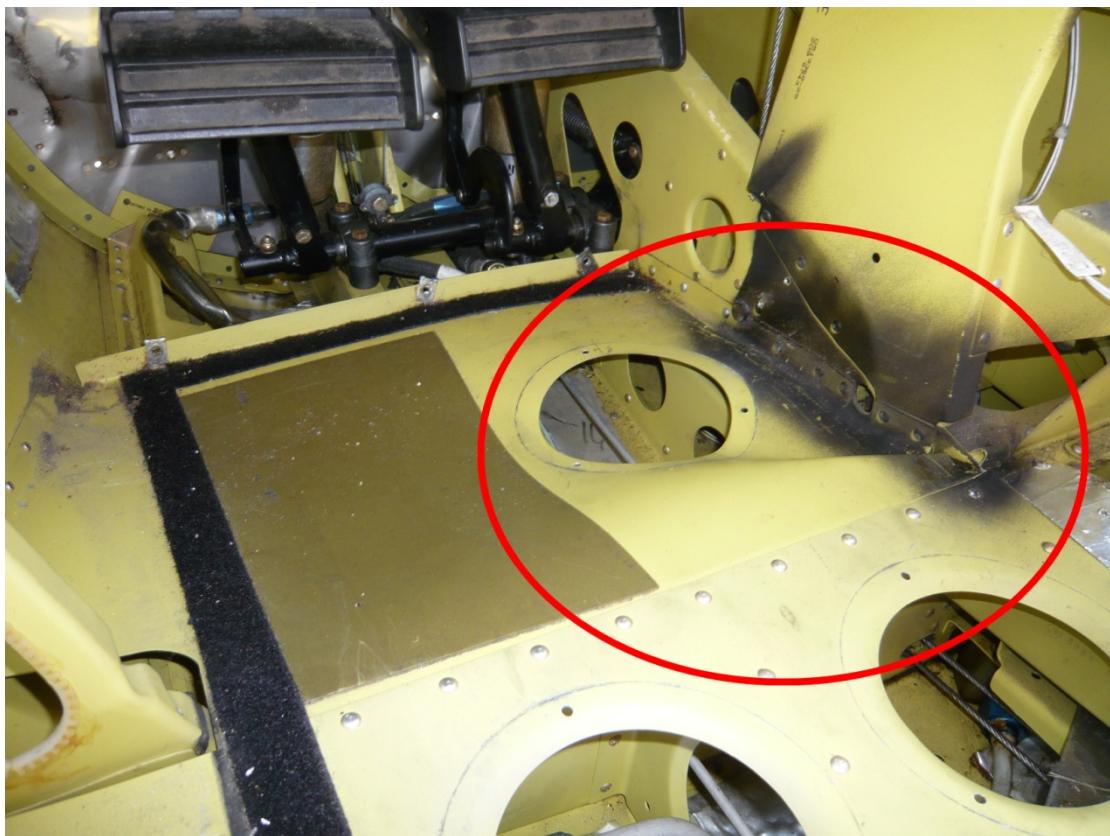
Selon les déclarations du pilote, les deux premiers rebonds ont été les plus violents. Lors des rebonds sont apparus des déformations du plancher de la cabine proche des palonniers des places avant gauche et droite, provoquant le blocage partiel de la commande de profondeur. Ceci sans que le pilote s'en rende compte. De ce fait, une remise de gaz, après ces déformations, avec une commande de profondeur partiellement bloquée aurait pu avoir des conséquences encore plus fâcheuses.

Fig. 5: HB-CQR Déformation du plancher de la place avant gauche.

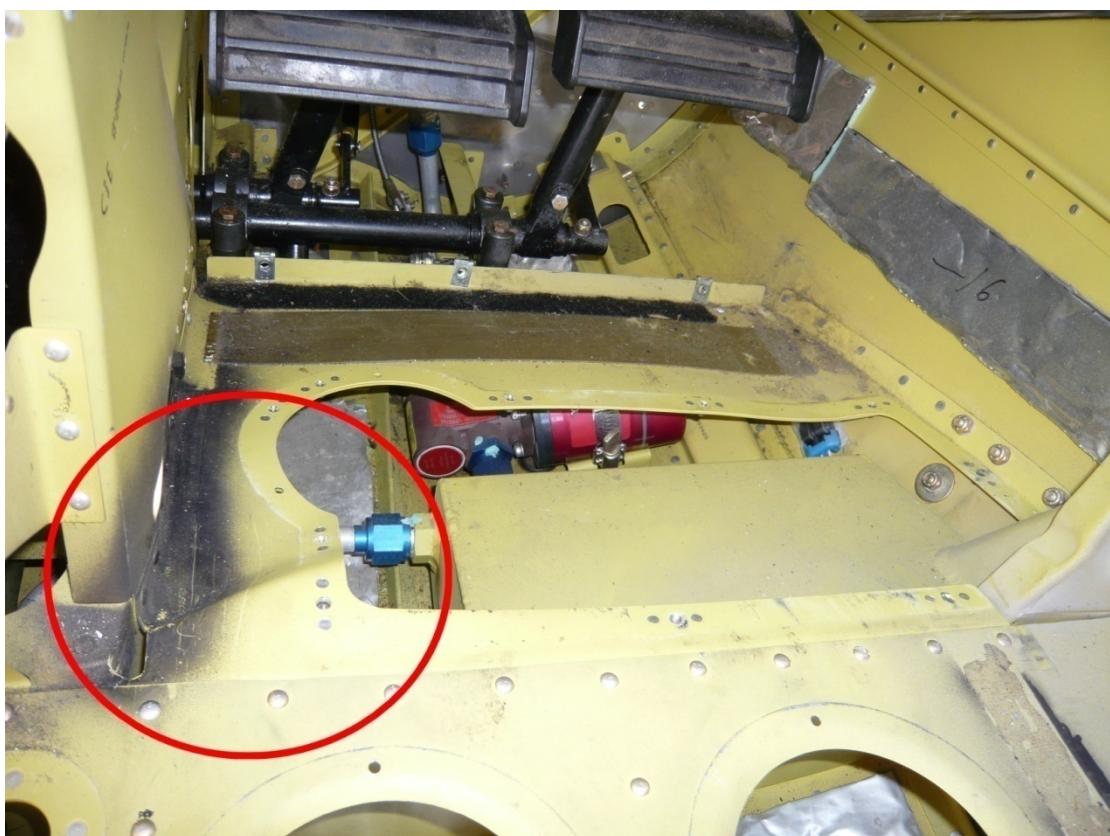
Fig. 6: HB-CQR Déformation du plancher de la place avant droite.
