Rapport final no. 2044 du Bureau d'enquête sur les accidents d'aviation

de l'avion Beechcraft 35-C33, HB-EHB

survenu le 9 mai 2008

au lieu-dit «Grandchamp», commune de Boudry/NE

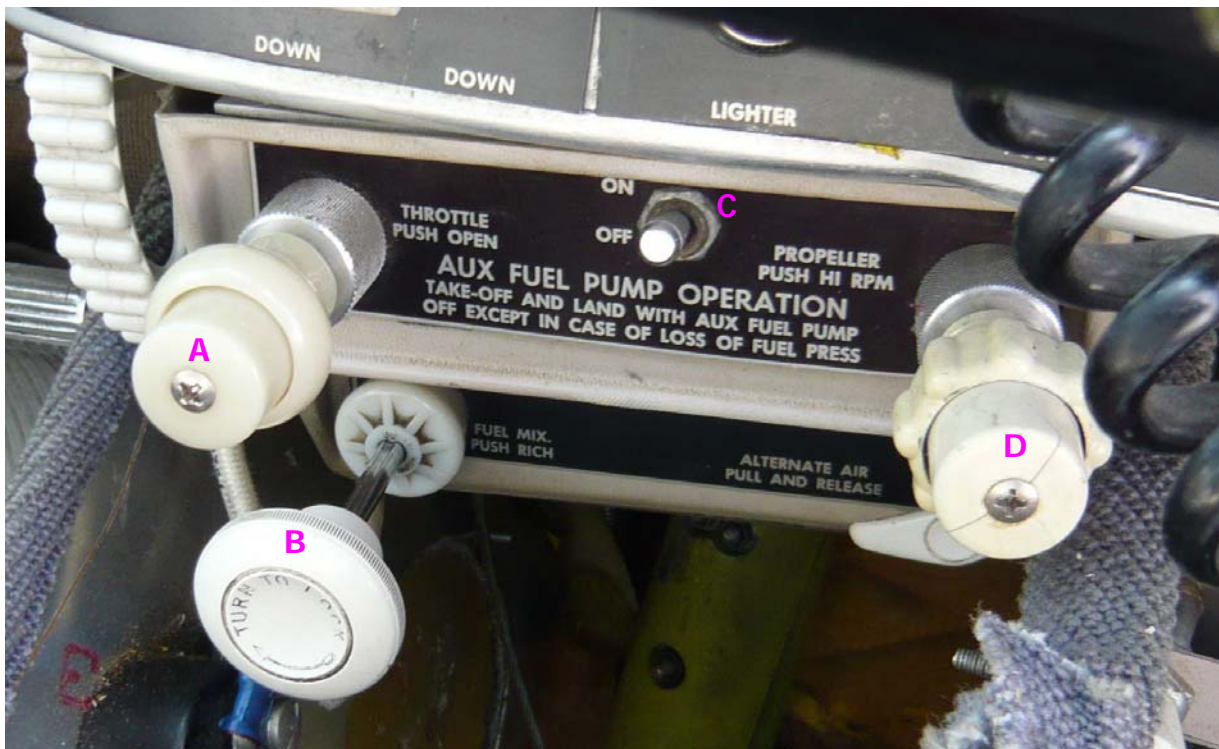
Annexe 1 - Position des commandes moteur après l'accident

Les trois manettes de commandes du moteur, à savoir la puissance (*throttle*), le pas d'hélice (*propeller*) et le mélange (*mixture*) sont de même couleur, mais de forme différente et disposées en «L» couché. A remarquer que la commande de puissance est située au-dessus de la commande de mélange. L'annexe no. 1 représente la position des commandes moteur telle que retrouvée après l'accident.

D'après les déclarations du mécanicien, la diminution du débit d'essence est survenue lors des manipulations de réduction de puissance après le décollage. Selon toute vraisemblance, le pilote a tiré la manette de mélange (*mixture*) au lieu de celle de la puissance (*throttle*). Ceci est corroboré par le fait que le mécanicien, à ce moment précis, a constaté une réduction du débit d'essence (*fuel flow*). Pensant à une défaillance de la pompe mécanique et conformément au manuel du constructeur, le mécanicien a enclenché la pompe à essence auxiliaire électrique avec l'intention de rétablir un débit d'essence suffisant. Cette action bien que logique, ne pouvait pas améliorer la situation du fait que la réduction du débit provenait de la position erronée de la commande de mélange tel que constaté après l'accident (voir annexe no. 1).
