# **Schlussbericht Nr. 2048**

über den Unfall

des Flugzeuges Diamond DA 42 „Twin Star“, N321SV

Paradiesgletscher, Gemeinde Hinterrhein/GR

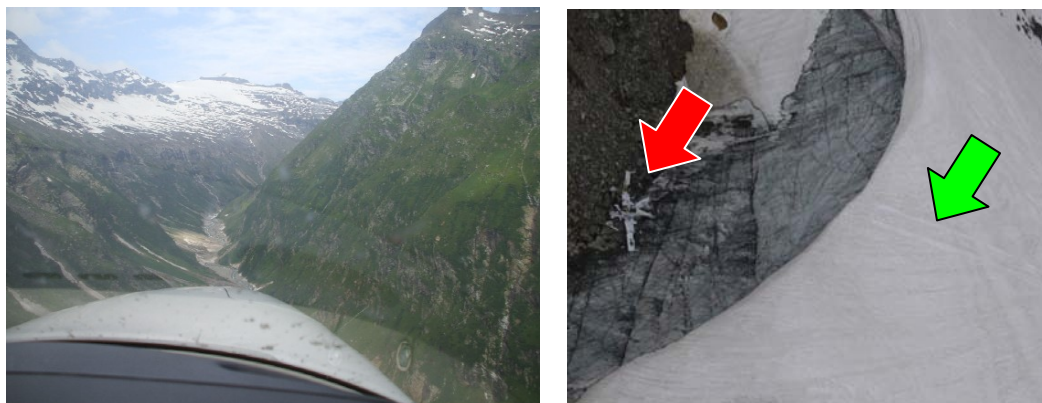
Um 08:57 Uhr überflog die N321SV die Ortschaft Hinterrhein auf einer Höhe von 6300 ft QNH. Anschliessend wurde die Leistung der Triebwerke auf 90 % erhöht und während der folgenden anderthalb Minuten stieg das Flugzeug um rund 600 ft. Während dieser Phase wurde das linke Bild von Abbildung 1 aufgenommen.

Mit einer Steigrate, die vom Moment der Leistungserhöhung an unverändert rund 1000 ft/min betrug, flog die N321SV schliesslich dem Tal des Hinterrheins folgend in den das Tal abschliessenden Kessel des Paradiesgletschers ein. Schliesslich kam das Flugzeug im Steigflug mit dem obersten Teil des Gletschers in Berührung, überquerte mit geringer Geschwindigkeit den Gletscherkamm und fiel in einen ungefähr 20 m tiefen Graben südlich des Gletschers, wo es mit einer Geröllhalde kollidierte. Der Passagier und der Pilot wurden dabei erheblich verletzt.

**Abbildung 1:** Links: Durch den Passagier um ca. 08:58 Uhr aus der N321SV aufgenommenes Bild. Zu diesem Zeitpunkt befand sich das Flugzeug etwa 4 km westlich der Ortschaft Hinterrhein auf einer Höhe von ungefähr 6600 ft QNH. Rechts: Aufnahme der Spuren auf dem Gletscher (grüner Pfeil) und des Wracks (roter Pfeil) am Fusse des Gletscherkamms.

Immerhin kann festgestellt werden, dass der Pilot das Flugzeug bis zum unvermeidlichen Kontakt mit dem Gletscher in einer kontrollierten Fluglage hielt. Das Flugzeug glitt schliesslich über den obersten Teil des Gletschers hinaus und fiel in eine Mulde, was zur Verletzung der Insassen und zur Zerstörung des Flugzeuges führte.
