Schlussbericht Nr. 2050

des Eigenbau-Flugzeuges Express 2000 ER, HB-YMN

vom 23. Juli 2007

auf dem Stadtgebiet von Basel

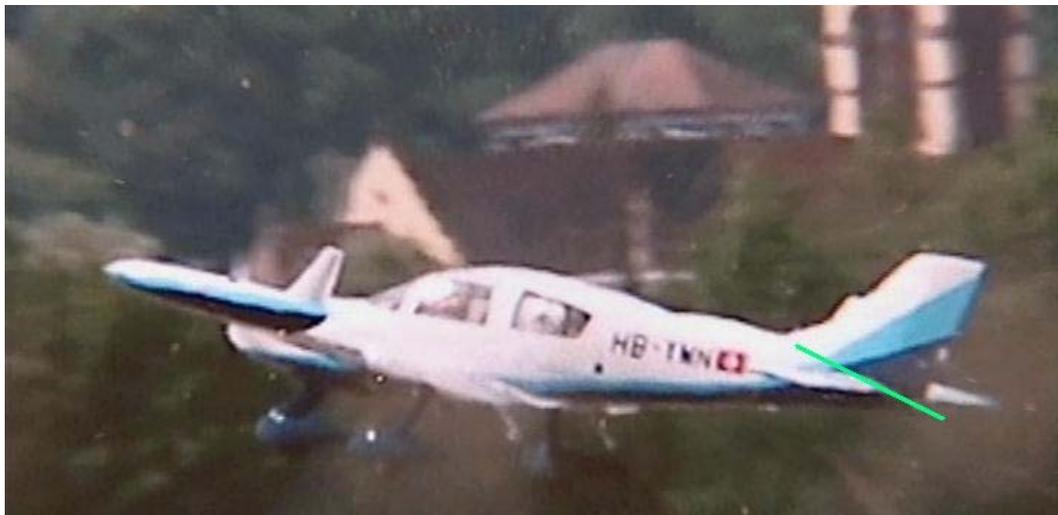
Erst im Bereich der Kreuzung der beiden Pisten, d.h. nach 3400 m Startrollstrecke, hob das Flugzeug ab. Dabei war es stark angestellt und schwankte um die Längsachse. Das Höhensteuer war in dieser Phase nach unten ausgeschlagen.

Fig. 2: Flugzeug kurz nach dem Abheben mit nach unten ausgeschlagenem Höhensteuer (Standbild aus Video)

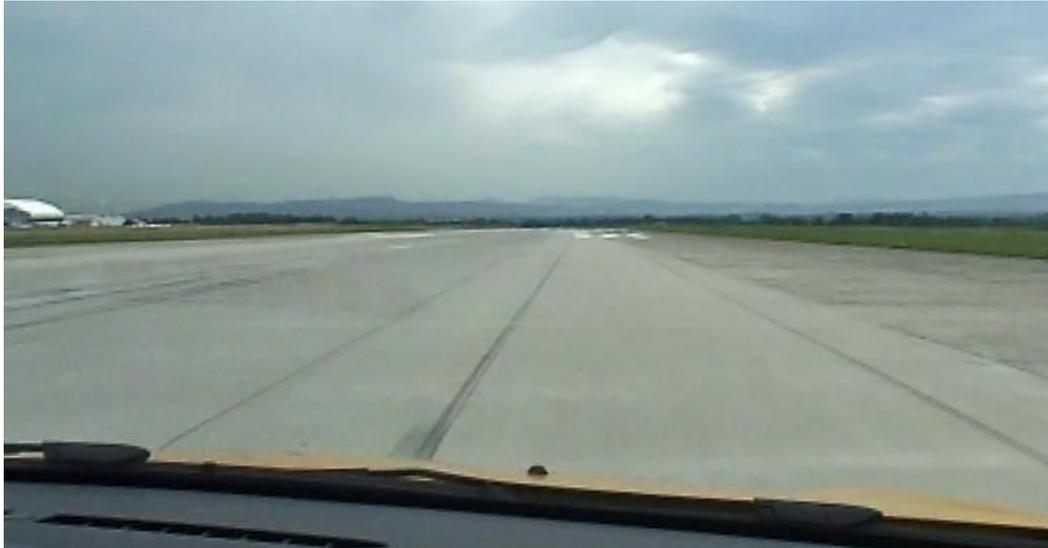
Bei einer Inspektion der Piste nach dem Unfall wurden im Bereich von ca. 800 m nach Beginn der Piste 16 bis ungefähr zur Kreuzung mit der Piste 26 durchgehend zwei schwarze Gummiabriebspuren festgestellt, welche von den beiden Rädern des Hauptfahrwerks der HB-YMN stammten.

Fig. 4: Reifenspuren auf der Piste

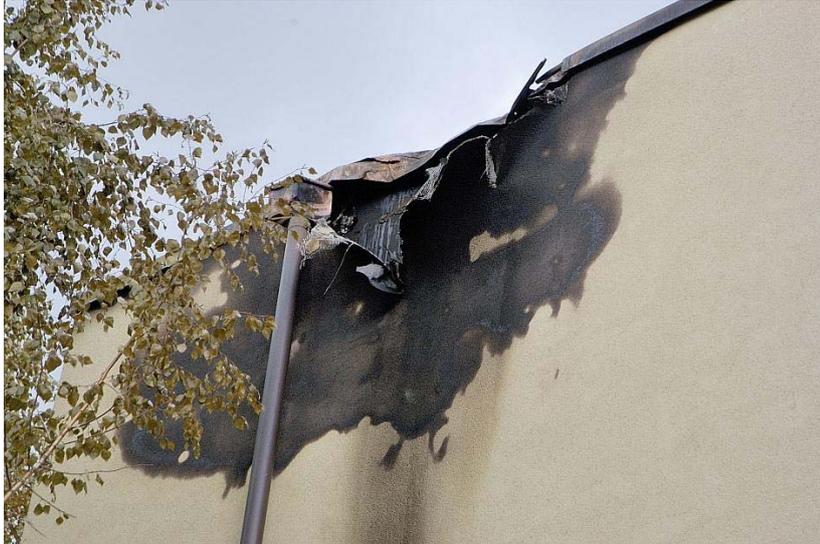
Beim ersten Aufprall wurden die Flügelendtank abgerissen und das Flugzeug drang in den Dachstock ein. Da der Aufprall nicht ganz symmetrisch erfolgte, drehte sich das Flugzeug um seine Hochachse nach rechts.

Fig. 5: Aufprallstelle an der Nordwestseite des Hauses Roggenburgstrasse 15

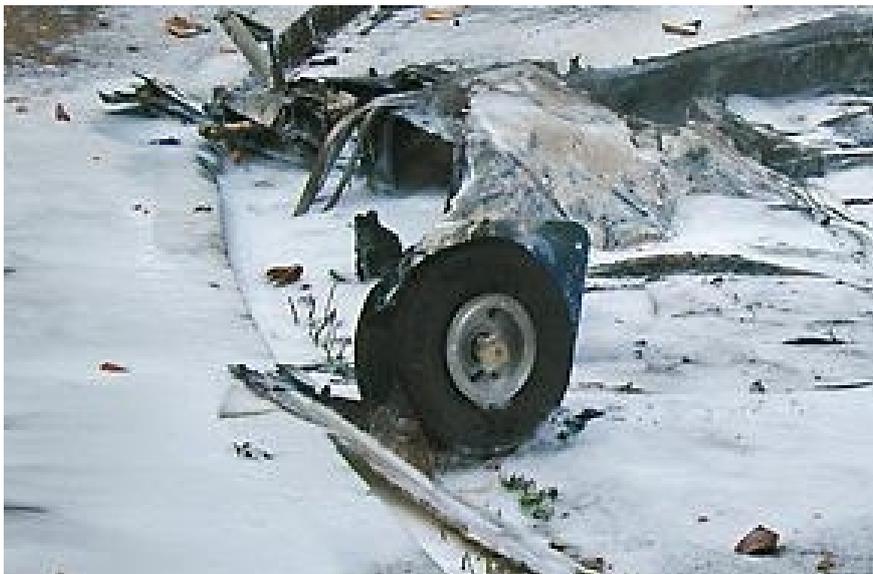
Das linke Hauptfahrwerk und der linke Flügel waren durch das Feuer weitgehend zerstört. Das rechte Hauptfahrwerk war bis auf die fehlende Radverschalung weitgehend erhalten geblieben. Der rechte Reifen war angesengt.

Fig. 6: Angesengter Reifen des rechten Hauptfahrwerks

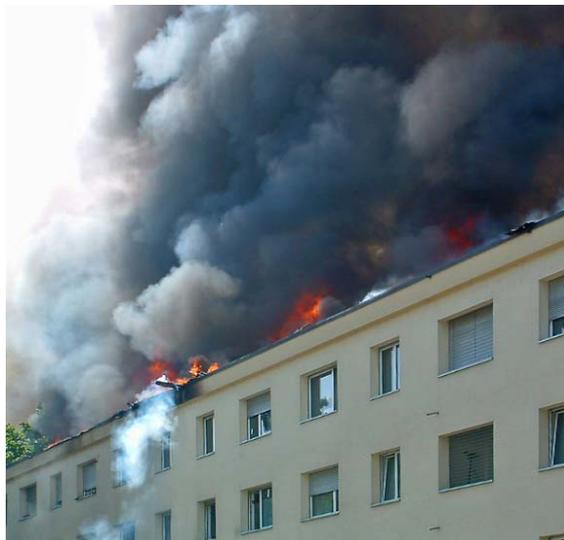
Der Dachstock der Liegenschaft Roggenburgstrasse 9 – 15 brannte vollständig aus. Durch die Lösch- und Bergungsarbeiten entstand weiterer Schaden, weshalb die Liegenschaft während längerer Zeit nicht mehr bewohnbar war.

Fig. 7: Dachstock der Liegenschaft Roggenburgstrasse 9 - 15 im Brand

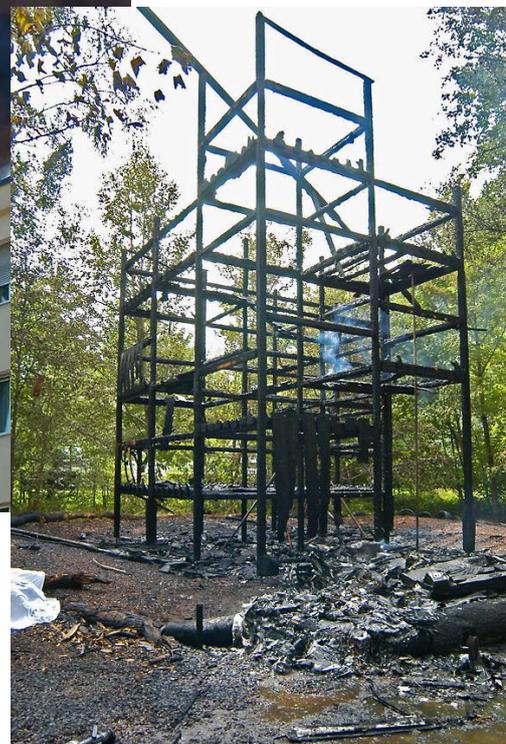
Fig. 8: Ausgebrannter Spielturn des angrenzenden Spielplatzes

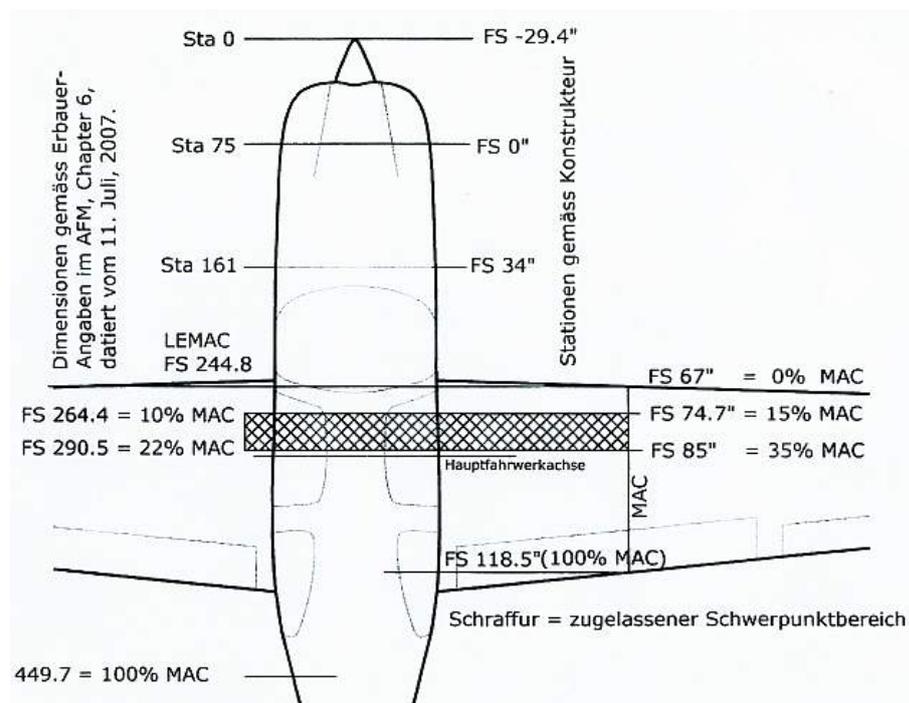
Der Erbauer hatte mit Hilfe eines Tabellenkalkulationsprogramms ein Berechnungsschema programmiert, mit dessen Hilfe er Masse und Schwerpunkt des Flugzeugs berechnen konnte. Bei der Umrechnung der Schwerpunktslage in % MAC wurde dabei eine falsche Flügeltiefe eingesetzt, wodurch 100% MAC ca. 70 cm hinter der Austrittskante des Flügels zu liegen kam.

Fig. 9: Vergleich der Angaben der Stationen

Durch diesen Fehler resultierte in der Berechnung des Piloten für den Flug in *overweight-condition* eine Schwerpunktslage von 22% MAC. Seine Schwerpunktsangaben referenziert auf % MAC sind fehlerhaft. Seine Berechnungen in Zentimeter sind jedoch korrekt. Gemäss seiner Tabelle rechnete er mit einer Abflugmasse von 2431.7 kg.

Durch den Fehler bei der Umrechnung der Stationen resultierte in der Berechnung des Piloten für den Flug in *overweight-condition* eine Schwerpunktslage von 22% MAC. Dieses Resultat täuschte ihm eine Schwerpunktslage im vordersten Viertel des Profils vor. Korrekt umgerechnet wäre der Schwerpunkt aber bei 35% MAC gelegen, mit der tatsächlichen Beladung sogar bei 35.8% MAC, d.h. im zweiten Viertel des Profils.

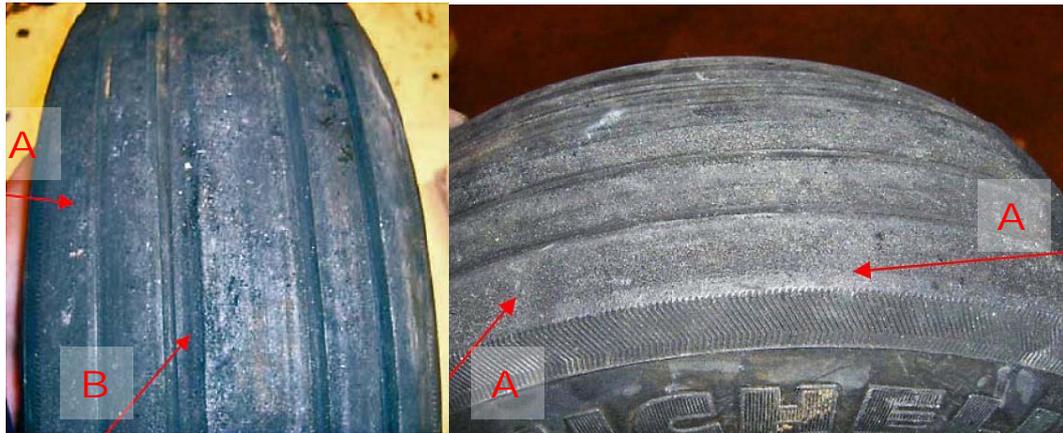
Fig. 10: Abgenutzte Lauffläche des rechten Rades
(A= abgelaufene Aussenschulter; B= Riefe auf der Lauffläche)

- Der nach dem Unfall noch vorhandene rechte Hauptfahrwerksreifen wies eine starke Abnutzung durch Reibung auf.
- Es gibt keinen Hinweis auf technische Mängel, welche die Leistungsabgabe des Motors nachteilig hätten beeinflussen können.

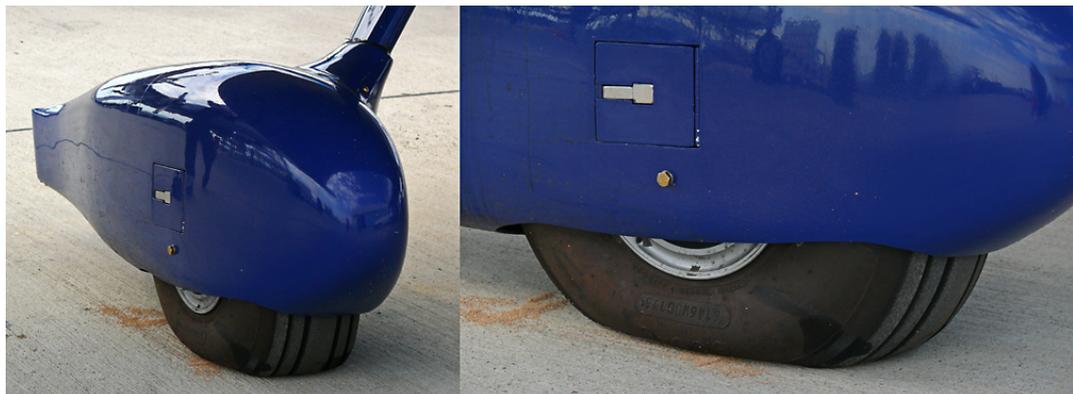
Fig. 11: Rechtes Rad mit neuwertigem Pneu Starke Verformung durch die hohe Last

Auf diesen Bildern ist weiter zu sehen, dass zu diesem Zeitpunkt der Reifen wie neu aussah und keine auffallenden Abnutzungsspuren aufwies.

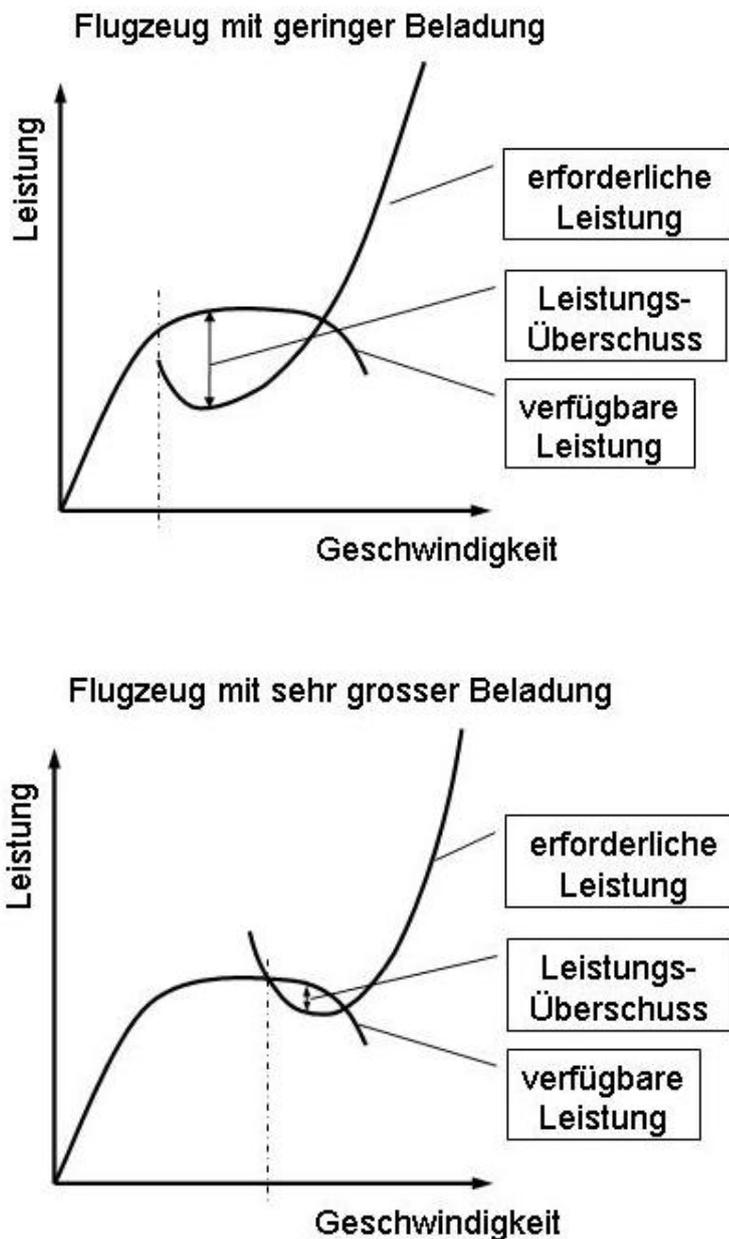
der Widerstand und der Schub hielten sich in etwa die Waage. Es war offensichtlich keine ausreichende Überschussleistung vorhanden. Es gelang dem Piloten daher nicht, das Flugzeug zu beschleunigen, um in den Bereich mit genügender Überschussleistung zu gelangen. Dadurch war es nicht möglich zu steigen und die Weiterführung des Fluges war nicht gewährleistet.

Fig. 13: Auswirkung der Flugmasse auf den Leistungsüberschuss (qualitative Darstellung)
