Schlussbericht Nr. 2051

über den schweren Vorfall

des Luftfahrzeuges Cessna 550 Citation Bravo, LZ-ABV

vom 24. Januar 2007

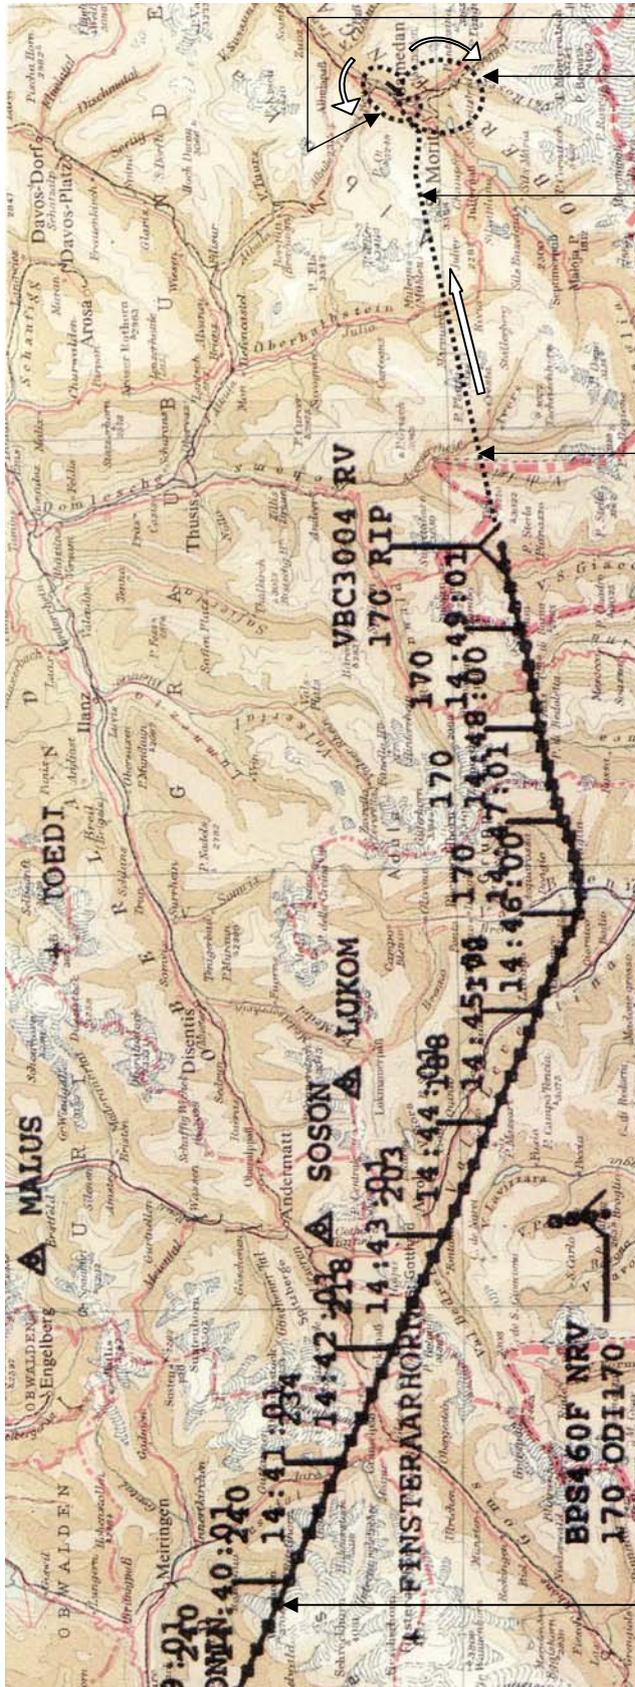
Anlage 1: Flugweg VBC 3004

Flugweg gemäss Radaraufzeichnungen
 rekonstruierter Flugweg

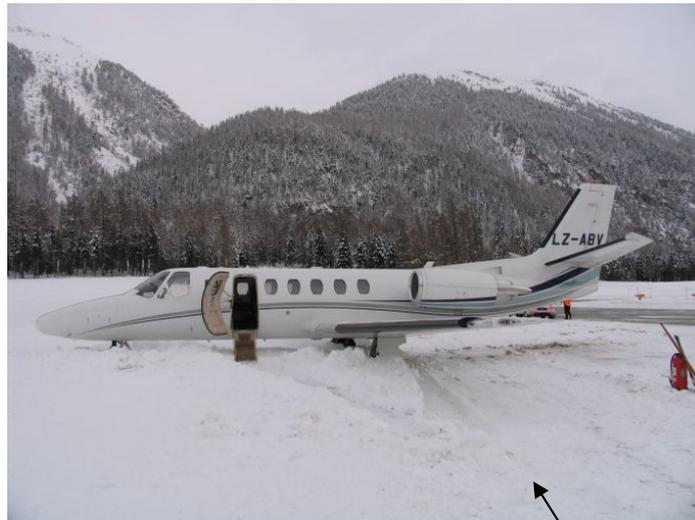
Anlage 4: Landes Spuren auf der Piste in Samedan

Das rechte Hauptfahrwerk gerät 30 cm über den rechten Pistenrand

Endlage des Flugzeuges (20 m nach dem Pistenende)

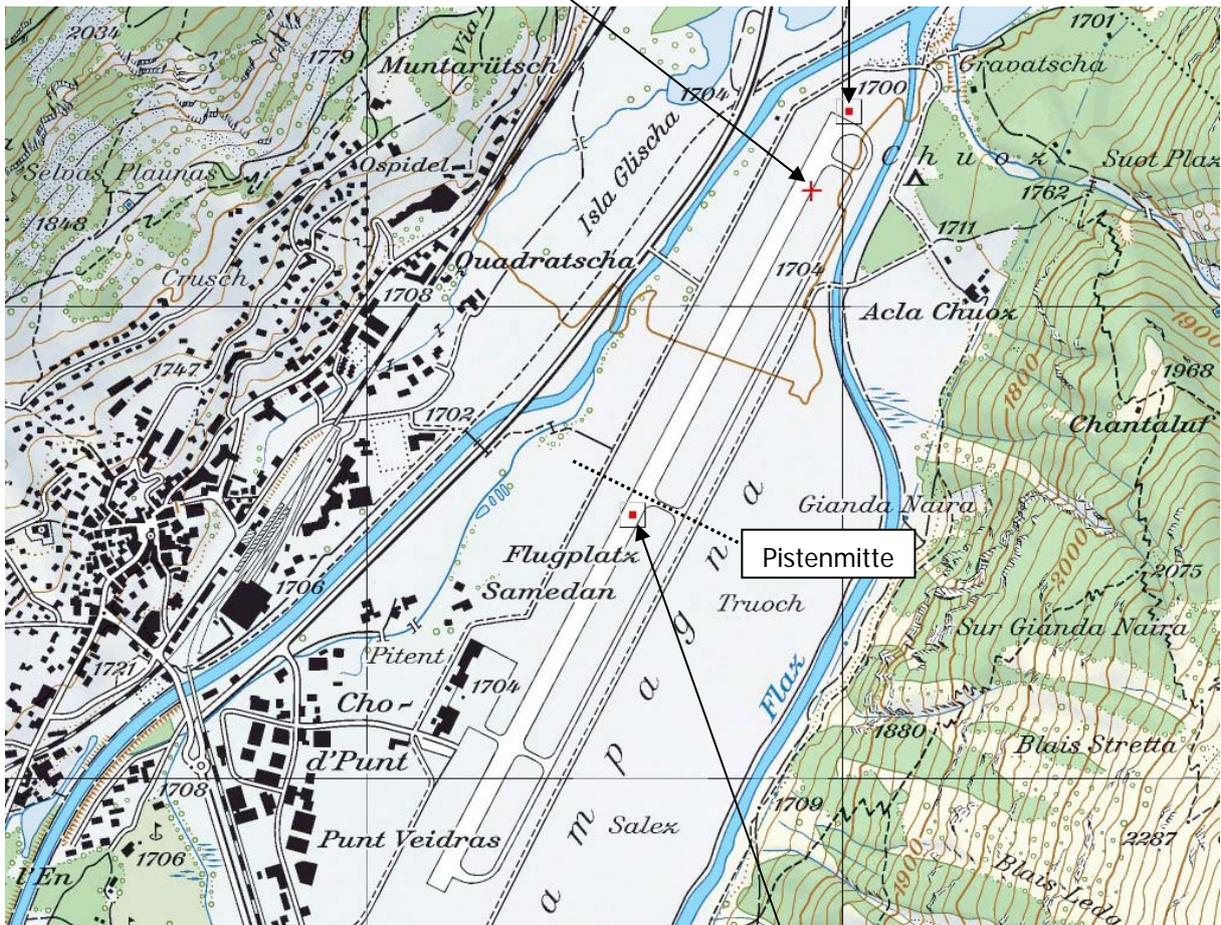
Aufsetzpunkt des Flugzeuges (915 m vor dem Pistenende und 440 cm rechts der Pistenachse)
