# Schlussbericht Nr. 2052

des Luftfahrzeuges Beechcraft BE 1900D Airliner, F-HALS

vom 25. Januar 2007

Flugplatz Samedan, Gemeinde Samedan/GR

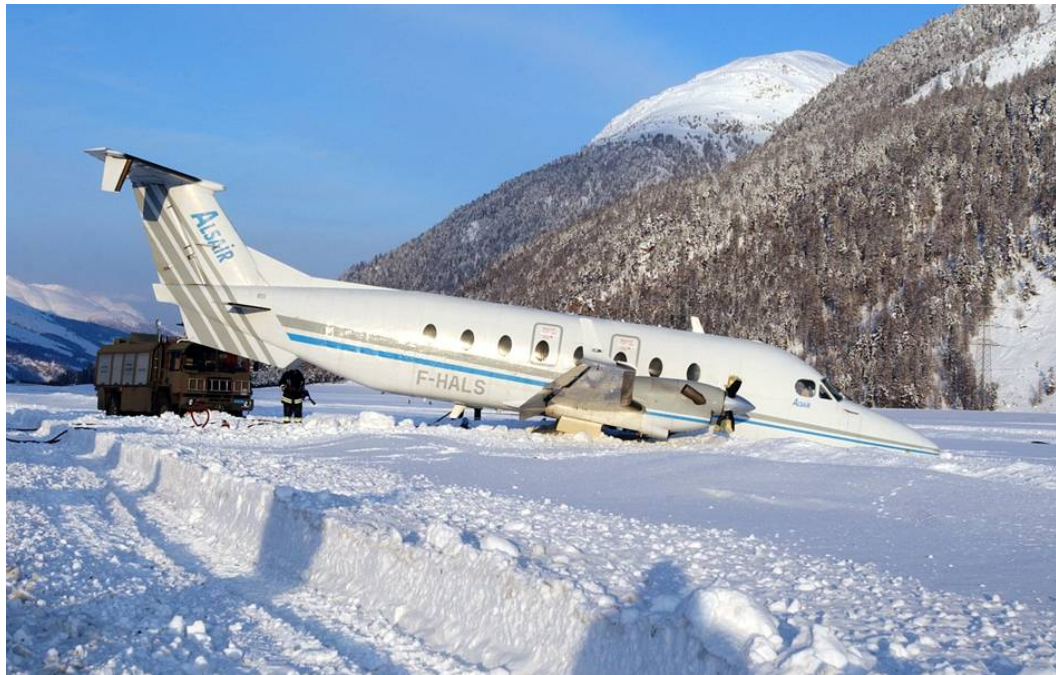
Nach dem Stillstand befand sich das Flugzeug mit eingedrücktem Bugfahrwerk in einem Schneewall links der Piste 21. Die Passagiere hatten das Flugzeug durch die vordere Türe links sowie den linken Notausgang verlassen.

Fig. 1: Endlage des Flugzeuges

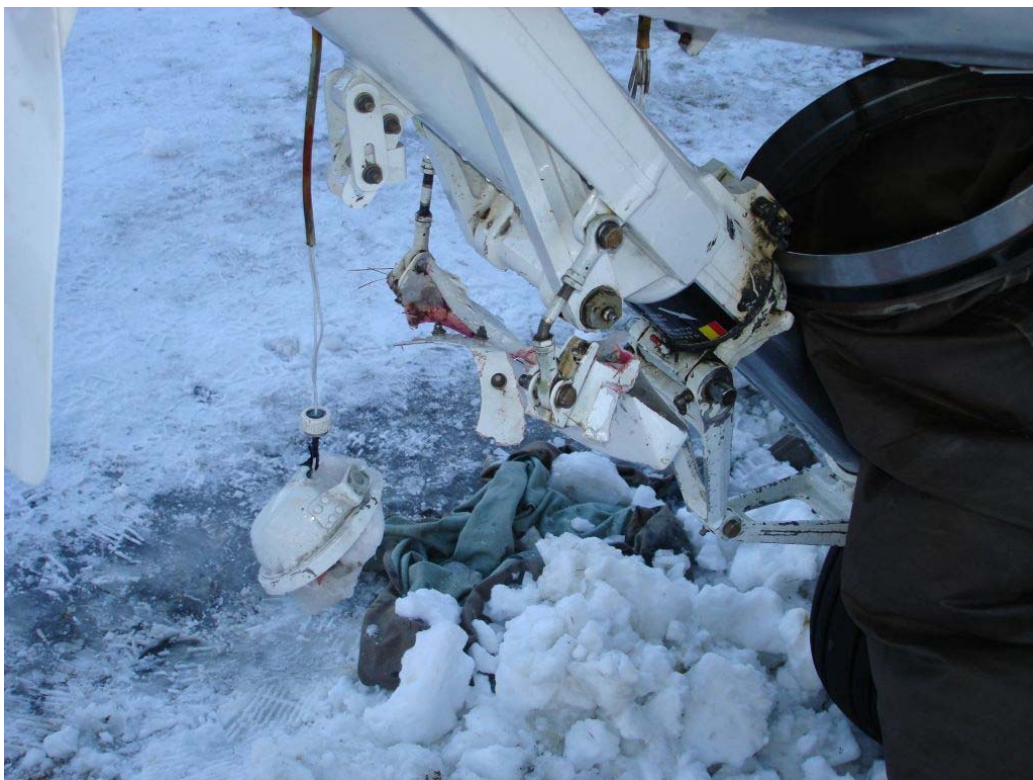
Der Schnee im Bugfahrwerkschacht wurde aufgetaut. In einem während dieser Phase aus dem Bugfahrwerkschacht entfernten Schneestück wurde eine etwa 5 cm x 2 cm grosse und 0.5 cm dicke, stark deformierte Aluminiumplatte mit Bruchflächen an den Kannten und starken Schleifspuren auf der Oberfläche vorgefunden.

Beim Herausziehen des Bugfahrwerkes wurde ein abgebrochener Teil der Kolbenstange vom Aus- und Einfahrzylinder gefunden. Das Joch zum Übertragen der Aus- und Einziehkraft auf die obere Knickstrebe war noch am abgebrochenen Teil der Kolbenstange befestigt.

Fig. 3: Bugfahrwerk während des Auftauens

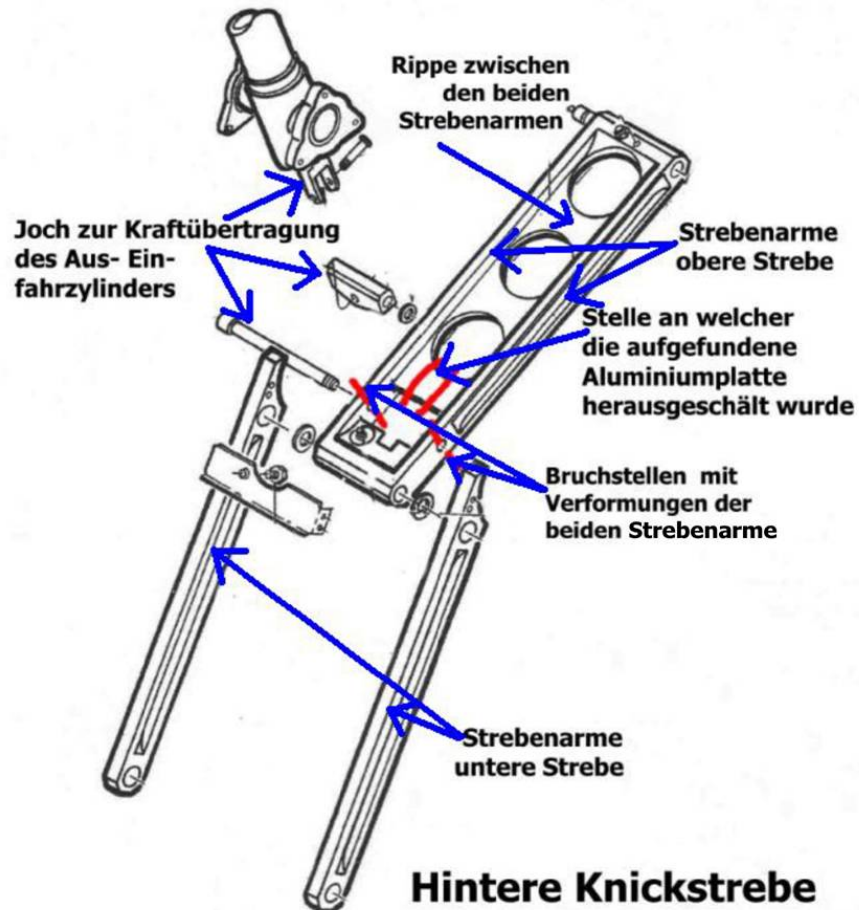
- Die obere Strebe der hinteren Knickstrebe war etwa 10 cm vor dem Strebenscharnier, an den beiden Stellen, wo die Kraft des Aus- und Einfahrzylinders auf die beiden Arme der hinteren Knickstrebe übertragen wurde, gebrochen.
- Die beiden Arme der oberen Strebe wiesen im Bereiche der Bruchstellen eine starke Verkrümmung auf.
- Die Rippe zwischen den beiden Armen der oberen Strebe war oberhalb der beiden Bruchstellen aufgerissen.

Fig. 4: Hintere Knickstrebe

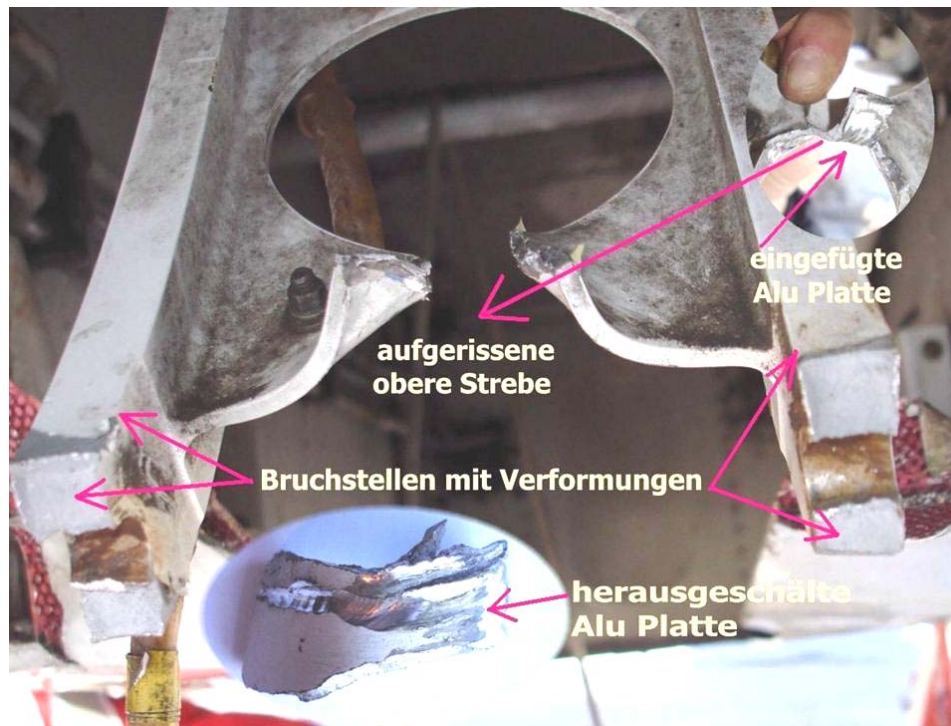
- Die während der Auftauphase heraus gefallene Aluminiumplatte passte in die aufgerissene Stelle der Rippe zwischen den beiden Armen der oberen Strebe.
- Die Bruchstelle der Kolbenstange lag etwas unterhalb des Aus- und Einfahrzylinders. Der im Zylinder verbliebene Kolbenstangenteil konnte mit der Handpumpe noch etwa 30 mm herausgefahren werden.

Fig. 5: Strebe mit Beschädigung

Durch die starke Einwirkung an beiden Stellen, wo die Kraft des Aus- und Einfahrzylinders auf die beiden Strebenarme der hinteren Knickstrebe übertragen wurde, erfuhr das Material eine Belastung, welche zu einer plastischen Deformation führte. Die beiden Strebenarme wurden dadurch so geschwächt, dass sie an dieser Stelle während des Ausrollens entzwei brachen. Die Untersuchung zeigte, dass es sich beim endgültigen Bruch um einen Gewaltbruch handelte.

Die Metallplatte wurde aus der Verstärkungsrippe der oberen Strebe herausgerissen. Die Breite der Metallplatte bzw. die Öffnung in der Rippe betrug ca. 13 mm, was bedeutet, dass der Fremdkörper, der den Ausbruch herbeigeführt hat, nicht dicker als 13 mm sein konnte.

Die Art der Deformationen an der Verstärkungsrippe der oberen Strebe von der hinteren Knickstrebe lässt vermuten, dass in einer ersten Phase ein Fremdkörper von unten auf die Verstärkungsrippe gedrückt und diese nach oben verformt hat. In einer zweiten Phase geriet dieser Fremdkörper zwischen die Verstärkungsrippe und das Joch, welches die Aus- und Einziehkraft auf die Knickstrebe überträgt. Das hieraus resultierende Moment führte zur weiteren Deformation der Verstärkungsrippe und zum Ausbruch der Metallplatte. Zugleich wurden beiden Strebenarme der oberen Strebe verbogen.

Einerseits die Verbiegung und Schwächung durch einen Fremdkörper während des Einziehvorgangs und andererseits der Bruch durch eine gewaltsame Einwirkung bei der Kollision des Bugfahrwerkes mit einem Schneewall.

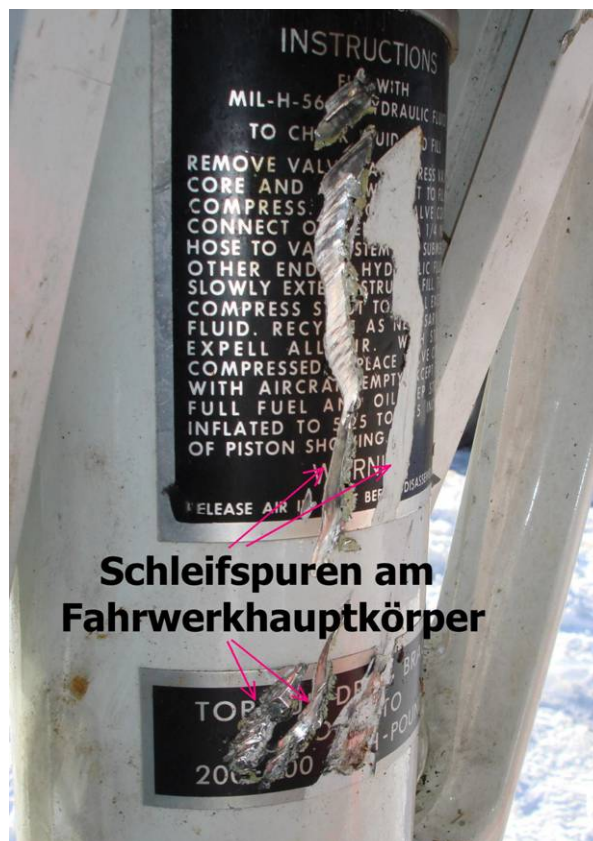
- Am Bugfahrwerkhauptkörper, gegenüber der hinteren Knickstrebe, im Bereiche einer Instruktionsfolie, wurden mehrere tiefe, rillenartige Schleifspuren festgestellt.

Fig. 6: Fahrwerkhauptkörper mit Spuren

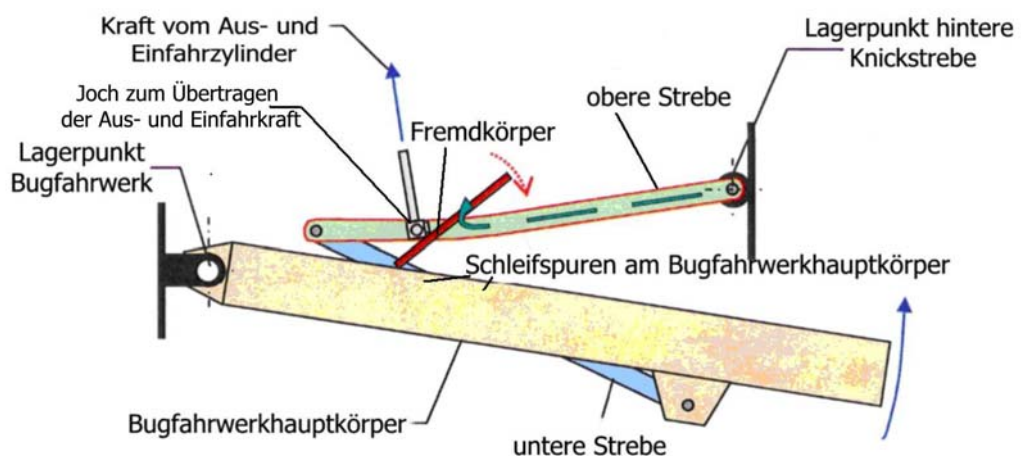
Fig. 7: Lage des Fremdkörpers im Bugfahrwerk

- Die Untersuchung ergab keine Anhaltspunkte für eine technische Störung der Fahrwerkanlage vor dem Start.
- Das Bugfahrwerk wurde mit hoher Wahrscheinlichkeit während des Einziehvorgangs nach dem Start durch einen eingeklemmten Fremdkörper im Bereich der hinteren Knickstrebe beschädigt.

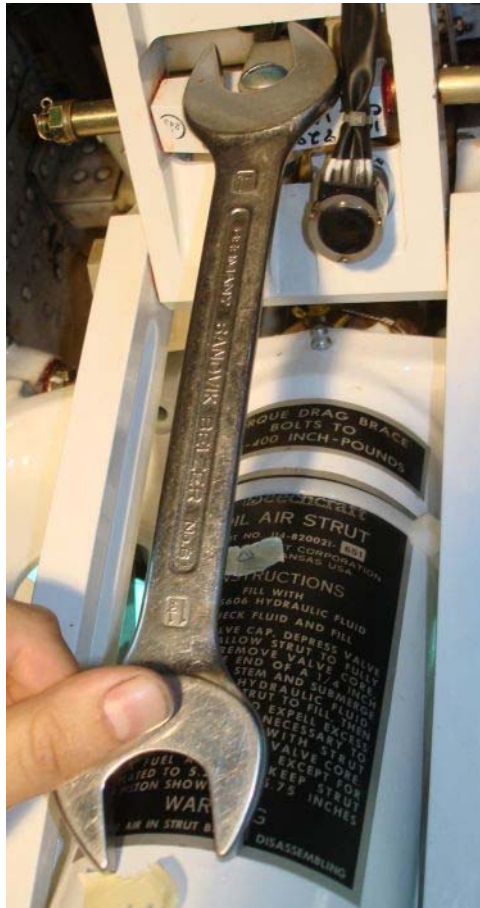
Die an einer Beech 1900D durchgeführten Versuche haben bestätigt, dass die vorgefundenen Beschädigungen an der Verstärkungsrippe der oberen Strebe und dem Bugfahrwerkhauptkörper mit grösster Wahrscheinlichkeit die Folgen eines Verklemmens eines Fremdkörpers während des Einziehvorgangs sind.

Fig. 8: Schlüssel in Bugfahrwerk während Versuch

Als möglicher Fremdkörper könnte ein Schraubenschlüssel der Grösse 11/16" oder ein ähnliches Werkzeug in Frage kommen.

Da vor dem Unfallflug im Bereich des Bugfahrwerkes Unterhaltsarbeiten durchgeführt worden waren, bei welchen die Filter der Hydraulikleitungen aus- und eingebaut werden mussten, wurde die Möglichkeit eines vergessenen Werkzeugs im Bugfahrwerkschacht in Betracht gezogen. Die benötigten Werkzeuge für die Demontage und Montage der Filter entsprechen in Bauform und Grösse dem für die Beschädigungen in Frage kommenden Fremdkörper.
