# **Rapport final no. 2052 du Bureau d'enquête sur les accidents d'aviation**

de l'aéronef Beechcraft BE 1900D Airliner, F-HALS

exploité par Alsair sous numéro de vol LSR 011

survenu le 25 janvier 2007

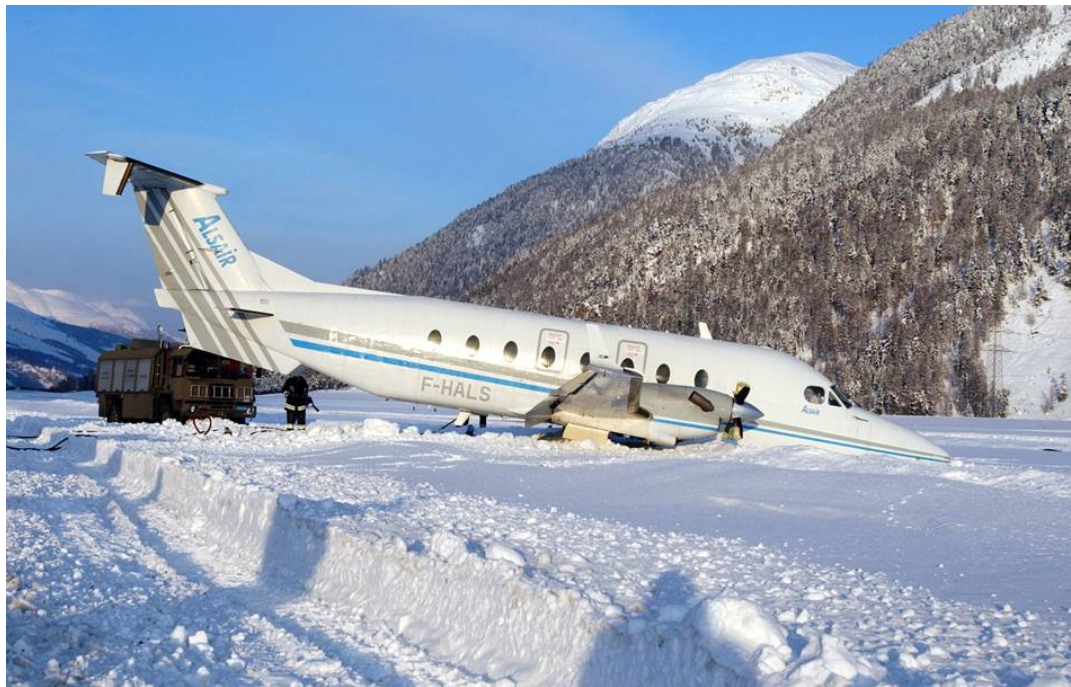
Après son immobilisation, l'aéronef se trouvait à gauche de la piste 21, enfoncé dans un remblai de neige, le train avant replié. Les passagers avaient quitté l'appareil par la porte avant gauche ainsi que par la sortie de secours gauche.

Fig. 1: Situation finale

Le train d'atterrissage principal était sorti et verrouillé. Le train d'atterrissage avant était complètement enfoncé dans la soute qui était remplie de neige comprimée.

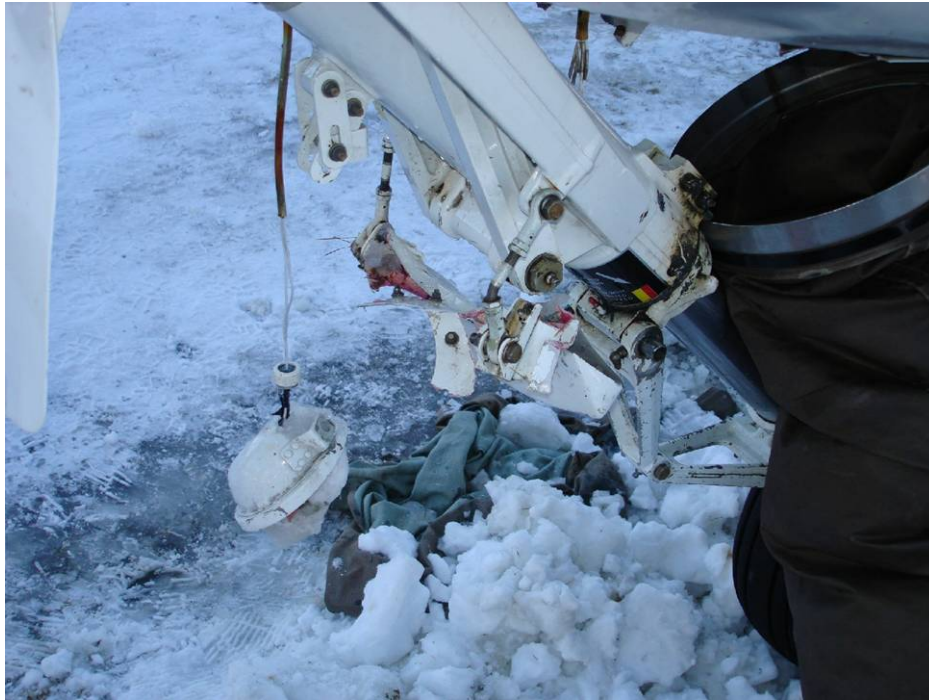
La neige qui s'était accumulée à l'intérieur de la soute du train avant a dû être fondue. Dans un paquet de neige retiré du compartiment du train d'atterrissage, on a trouvé une plaque d'aluminium de 5 cm x 2 cm et d'une épaisseur de 0,5 cm fortement déformée et portant des points de rupture sur les bords et de fortes traces de frottement sur la surface.

En sortant le train d'atterrissage avant, on a trouvé un morceau de piston du cylindre de rentrée et de sortie du train qui avait été arraché. La fourche d'articulation de rentrée ou de sortie du train qui actionne la contrefiche à genouillère supérieure était encore fixée à la partie arrachée du piston.

Fig. 3: Train d'atterrissage avant pendant la fonte de la neige

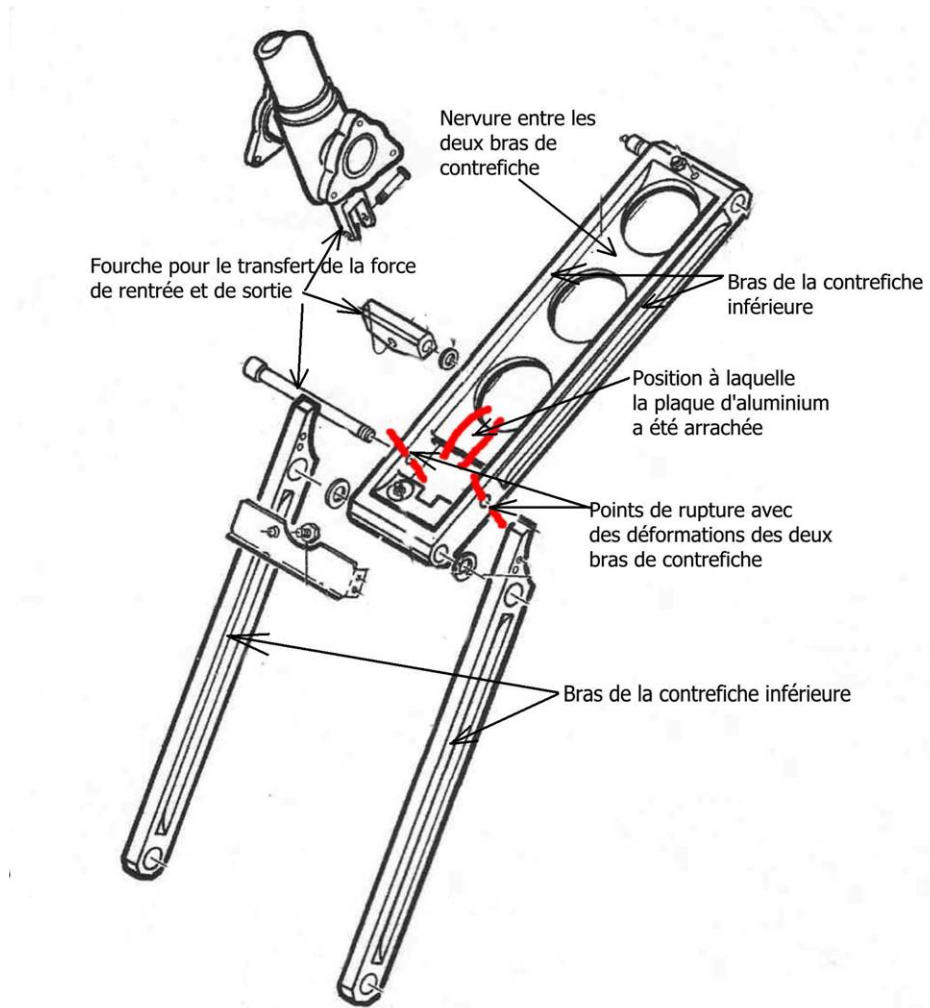
- La contrefiche supérieure de la contrefiche à genouillère arrière était cassée à 10 cm de la charnière au niveau des deux points où la force du cylindre de rentrée et de sortie est transmise aux deux bras de la contrefiche à genouillère arrière.
- Les deux bras de la contrefiche supérieure présentaient une déformation importante au niveau des cassures.
- La nervure entre les deux bras de la contrefiche supérieure était arrachée au-dessus des deux cassures.
- La plaque d'aluminium qui était tombée lors de la fonte de la neige cadrait bien dans l'espace déchiré de la nervure entre les deux bras de la contrefiche supérieure.
- Le point de rupture du piston était situé légèrement en dessous du cylindre de rentrée et de sortie. La partie du piston restée dans le cylindre a encore pu être sortie de 30 mm avec la pompe manuelle.

Fig. 4: Contrefiche à genouillère arrière

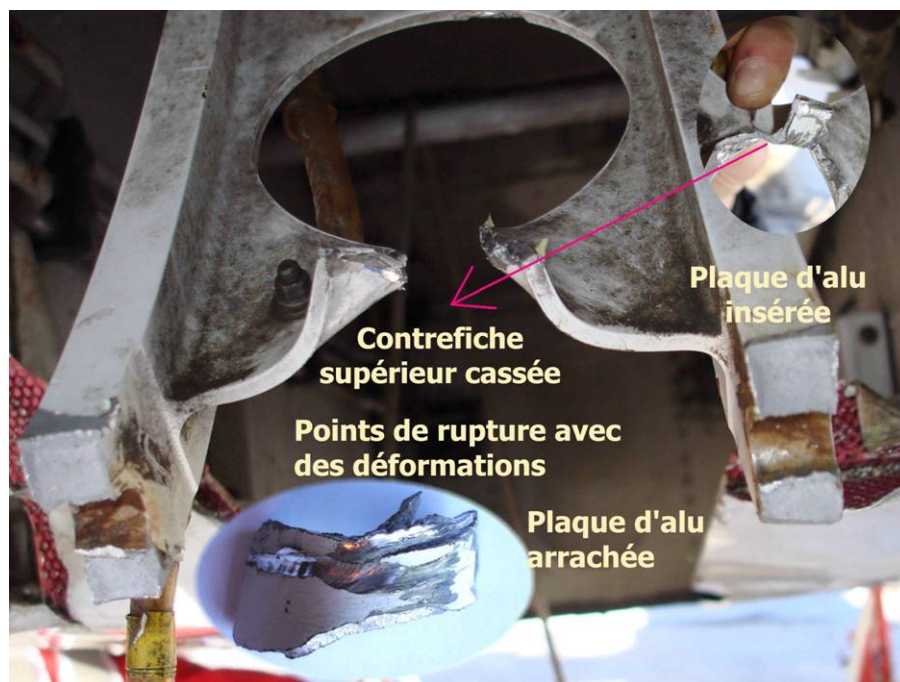
Fig. 5: Contrefiche endommagée

Les examens permettent de conclure que les déformations constatées sont imputables à la violence du choc. Il apparaît que lors de la rentrée du train d'atterrissage, le mouvement de la contrefiche a été fortement entravé.

En raison de la forte pression exercée aux deux points où la force du cylindre de rentrée et de sortie était transmise aux deux bras de la contrefiche à genouillère arrière, le matériau a subi une contrainte provoquant une déformation plastique. Les deux bras ont été affaiblis au point de se casser lors du roulage après l'atterrissage. L'examen a montré qu'il s'agissait d'une rupture consécutive à une contrainte.

Les dommages occasionnés aux deux bras de la contrefiche supérieure sont apparus en deux étapes: d'une part la déformation et l'affaiblissement dus à un corps étranger durant le processus de rentrée du train et, d'autre part, la rupture due au choc lors de la collision entre le train d'atterrissage avant et le remblai de neige.

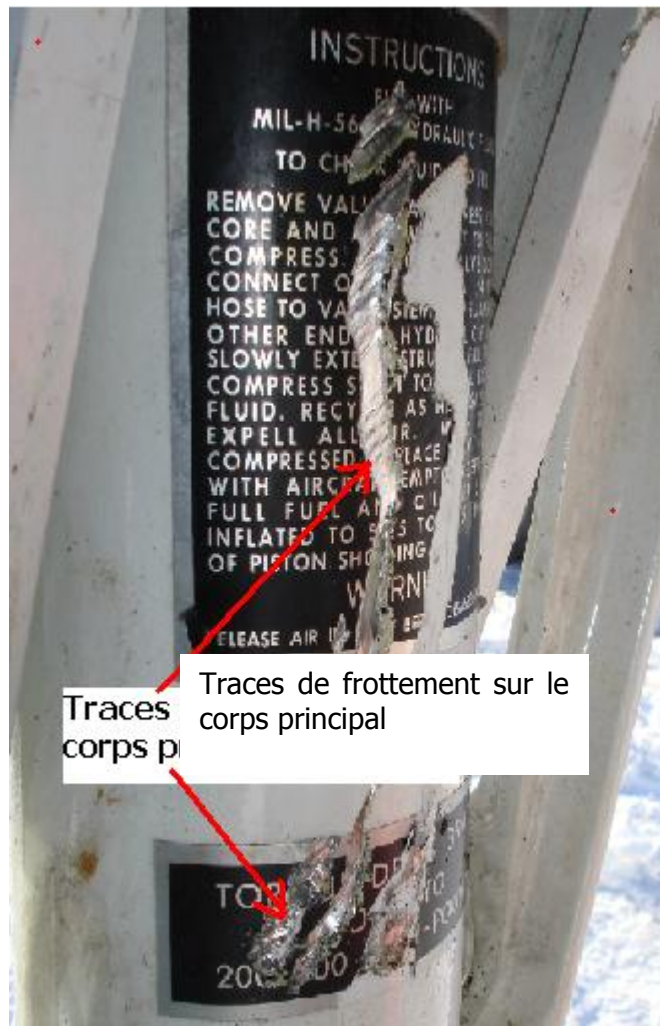
- Plusieurs traces profondes de frottement sous forme de stries ont été relevées sur le corps principal du train d'atterrissage avant, en face de la contrefiche à genouillère arrière, à la hauteur de la feuille d'instructions.

Fig. 6: Traces de frottement sur le corps principal du train d'atterrissage

Les traces de frottement sur le corps principal du train d'atterrissage étaient faibles à la limite supérieure et prononcées à l'autre extrémité.

La nature des traces de frottement indique qu'elles sont apparues au moment de la rentrée du train d'atterrissage.

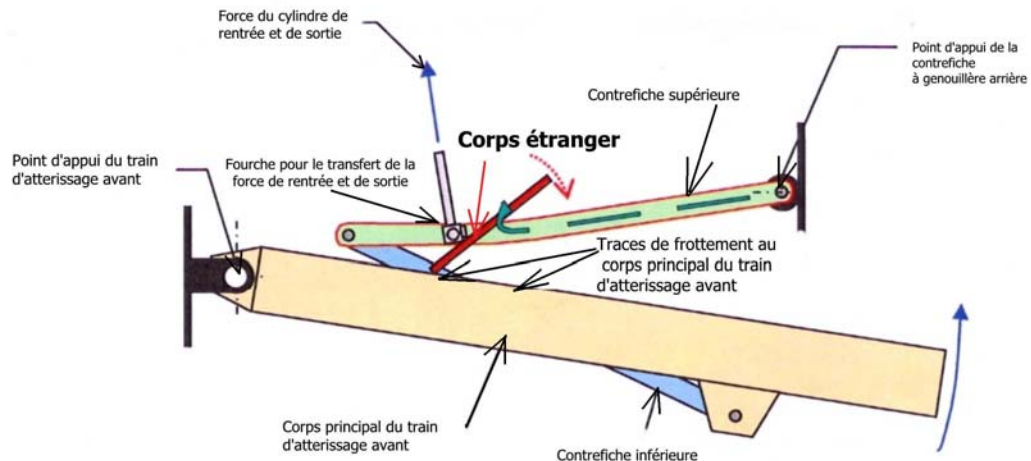
La plaque de métal a été arrachée de la nervure de renfort de la contrefiche supérieure. La largeur de la plaque de métal, à savoir l'ouverture dans la nervure, était d'environ 13 mm. Cela signifie que le corps étranger ayant causé l'éclatement ne pouvait pas être plus épais que 13 mm.

Fig. 7: Position du corps étranger dans le train d'atterrissage avant.

La nature des déformations au niveau de la nervure de renfort de la contrefiche supérieure de la contrefiche à genouillère arrière laisse supposer que, dans un premier temps, un corps étranger est venu s'appuyer depuis dessous sur la nervure de renfort, déformant cette dernière vers le haut. Dans un deuxième temps, le corps étranger s'est déplacé entre la nervure de renfort et la fourche qui assure le transfert de la force de rentrée et de sortie sur la contrefiche à genouillère. Le moment qui en résulte a provoqué une déformation supplémentaire de la nervure de renfort et la rupture de la plaque de métal. Les deux bras de la contrefiche supérieure ont aussi été de ce fait déformés.

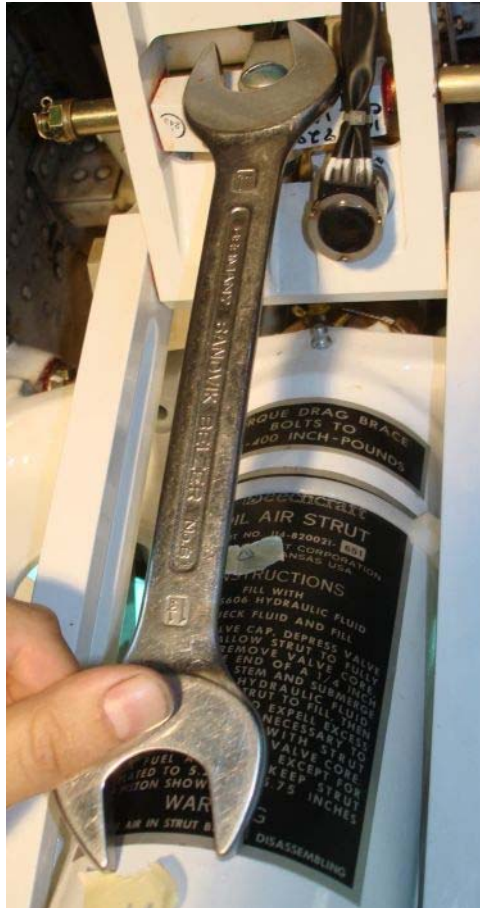
Les essais réalisés sur un Beech 1900D ont confirmé que les dommages constatés sur la nervure de renfort de la contrefiche supérieure et du corps du train d'atterrissage étaient probablement dus au fait qu'un matériau étranger était resté coincé pendant la phase de rentrée.

Fig. 8: Clé dans le train d'atterrissage pendant l'essai

Une clé à fourche de 11/16" ou un outil semblable pourraient être le corps étranger possible.
