Schlussbericht Nr. 2053

des Ultraleichtflugzeuges Eurostar EV-97 model 2000 version R

eingetragen als 9-249

vom 24. Juni 2006

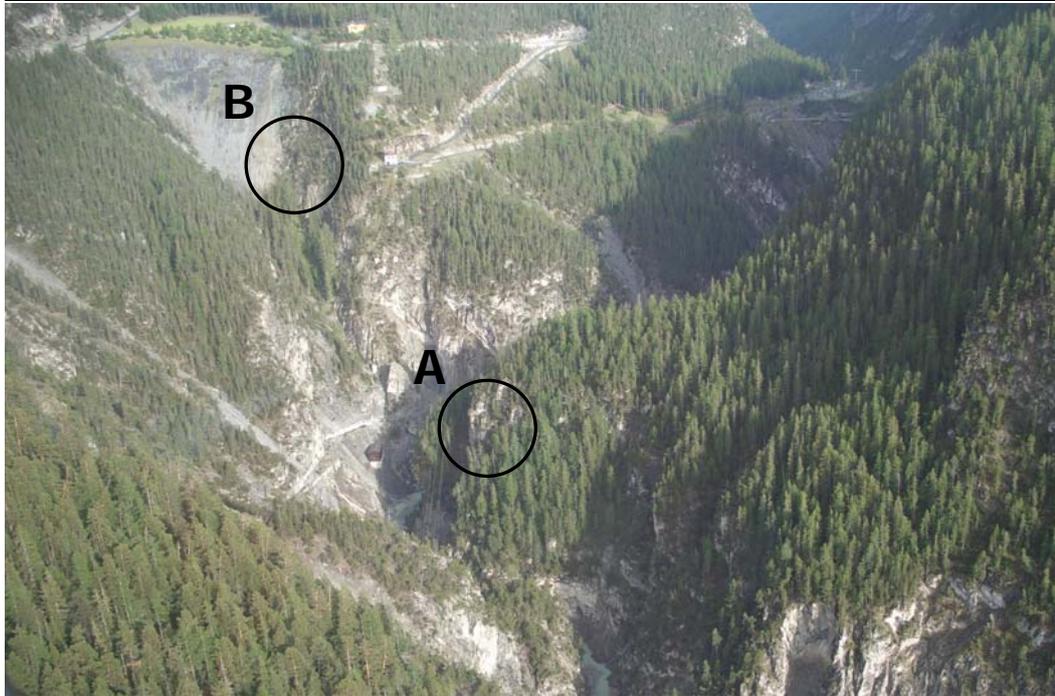
Das Hauptwrack befand sich auf einer Felsnase, 50 Meter über dem Bachbett der Spöl, am bewaldeten, steilen Abhang westlich des Bachlaufs (siehe Abbildung unten, Referenz A). Die grossen Trümmerteile wurden von Gurtzeug und Steuerseilen, welche sich in Bäumen verfangen hatten, gehalten. Die Hauptaufschlagstelle liegt auf 1600 m/M direkt unter einer Hochspannungsleitung der Engadiner Kraftwerke. Die Körper der beiden Insassen sowie kleinere Trümmerteile lagen unter der Felsnase im Bachbett und im Uferbereich der Spöl.

Eine Trümmerspür mit Teilen der Cockpithaube, des Haubenrahmens und losen Gegenständen zog sich in ost-südöstlicher Richtung über eine Distanz von zirka 900 Metern. Auf dieser Trümmerspür lag der linke Tragflügel 470 Meter vom Hauptwrack entfernt in einer steilen Geröllhalde auf 1720 m/M (siehe Abbildung unten, Referenz B).

Abbildung 1 – Die Unfallstelle in der Übersicht, Blick Richtung Osten

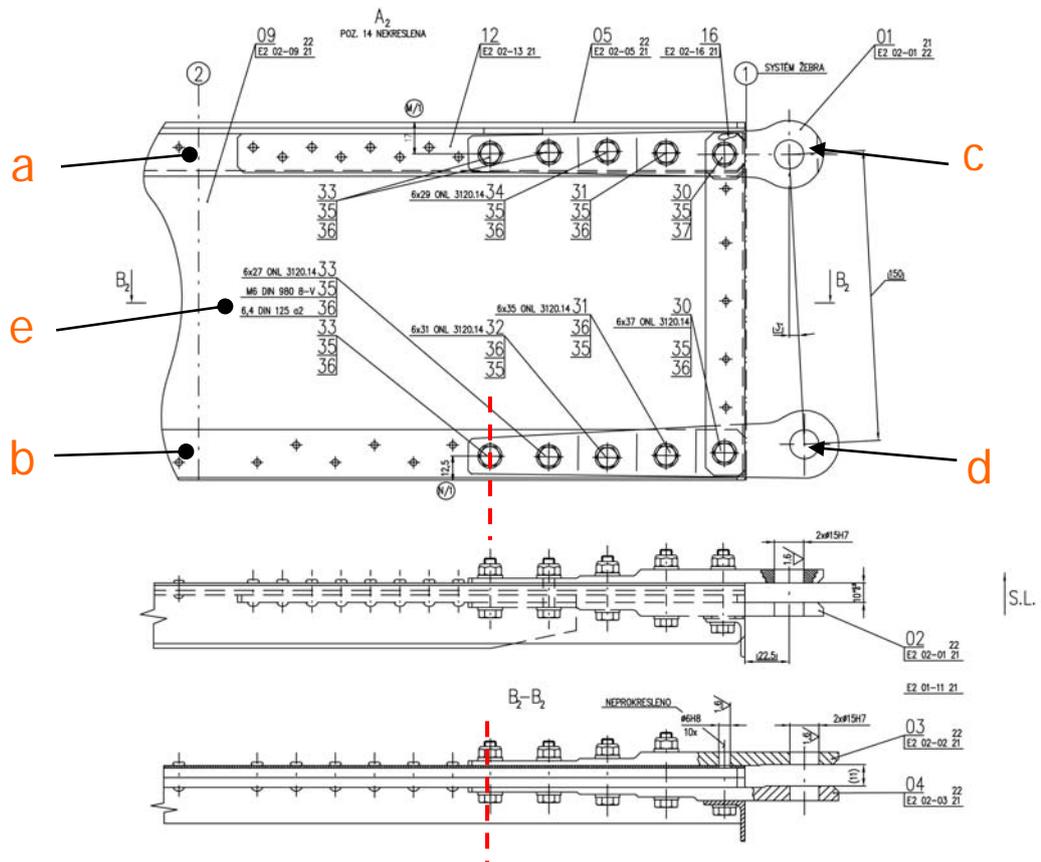
Die flügelseitigen Beschlagteile des unteren Flügelgurts waren vom Flügel abgerissen. Durchgerissen waren der untere Flügelgurt – er besteht aus zwei Aluminium-Flachprofilen – sowie ein Stück des Flügelstegbleches und die Flügelhaut. Der Bruch des Flügelgurts befand sich im Bereich der äussersten Passschraube (vgl. Abbildung 2).

Aus den vorgängigen Feststellungen geht hervor, dass während des Fluges der untere Flügelgurt der linken Tragfläche in Rumpfnähe brach und als Folge der linke Flügel abgerissen wurde.

Abbildung 2 – Flügelanschluss Struktur mit in Rot eingetragener Bruchebene

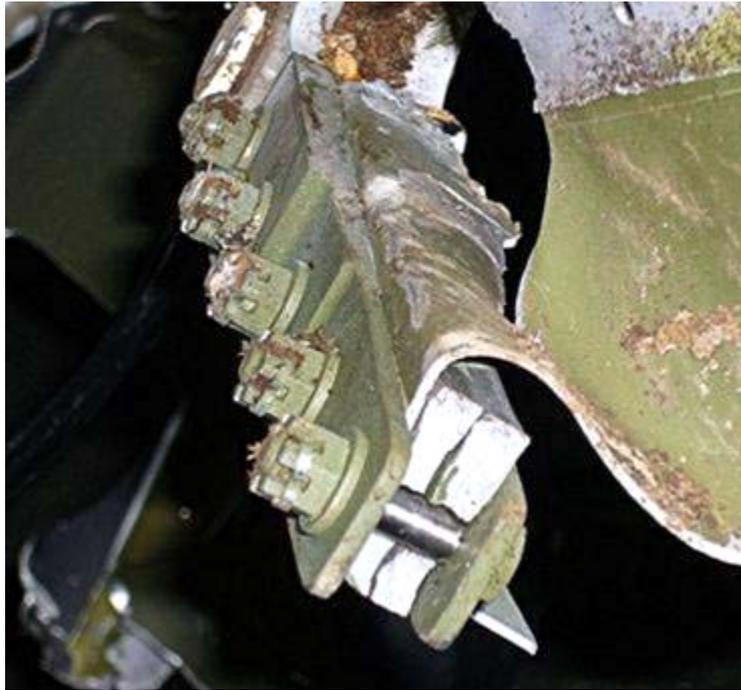
Abbildung 3 – Bruchstelle des Untergurts des linken Flügels mit sichtbarer äusserster Passschraube

Die Bruchflächen der beiden Untergurtprofile wurden fraktographisch untersucht. Anhand der Bruchflächenstruktur (Waben) handelt es sich bei beiden Brüchen um duktile Gewaltbrüche.

Die plastische Deformation und die Einschnürung im Bereich des Bruches sind in geringem Ausmass vorhanden. Auf der Bruchfläche des Profils A (Profil mit der Querpresse-naht) sind zwei unterschiedliche Arten von duktilen Brüchen von Auge gut erkennbar. Die Flächenanteile der beiden Arten decken sich mit der metallographischen Untersuchung.

Bei der fraktographischen Untersuchung wurde festgestellt, dass es sich beim Bruch des Untergurts um einen duktilen Gewaltbruch handelt und ein Ermüdungsbruch ausgeschlossen werden kann.

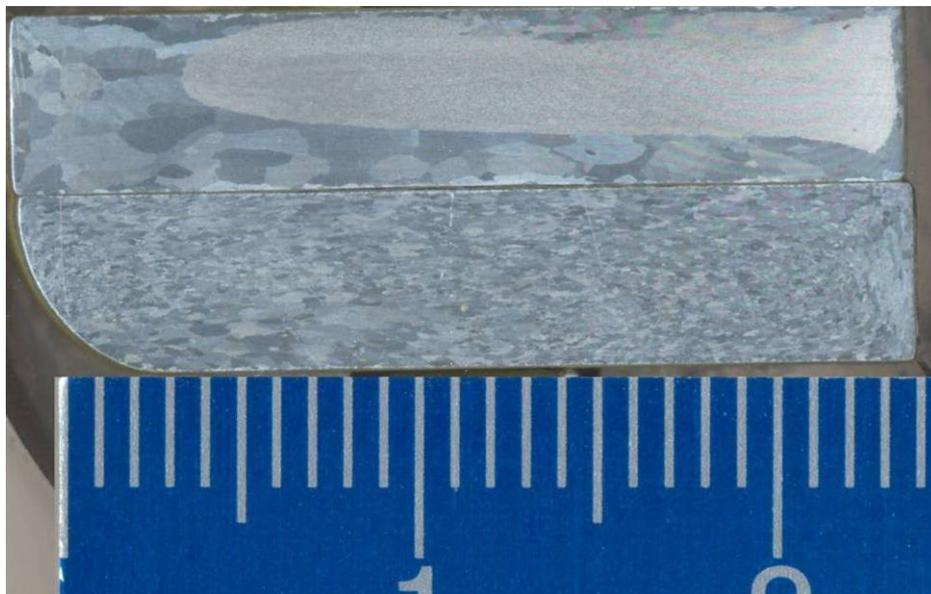
Abbildung 4 - Flügel links, Untergurt, Blickrichtung vom Rumpf nach aussen
Gesamtaufnahme des Gefüges der beiden Untergurte. 1A ohne Radius; 1B mit Radius

Das Profil B (mit Radius) weist bei allen untersuchten Schliffen ein homogenes – wenn auch etwas grobkörniges – Gefüge auf.

Grobkörniges Material weist im Vergleich zu einem feinkörnigen Material eine wesentlich geringere Kerbschlagzähigkeit auf. Ebenfalls geringer ist die Bruchdehnung. Materialien mit geringer Kerbschlagzähigkeit reagieren sehr empfindlich auf Schockbeanspruchungen.

- Der Bruch des linken Untergurts war ein Gewaltbruch. Über die Höhe der Beanspruchung lässt sich keine exakte Aussage machen.
- Ein Teil des gebrochenen Untergurts wies eine Querschnittsnaht und einen hohen Anteil an Grobkorn auf. Daraus resultierte eine erhebliche Qualitätsminderung.
