Schlussbericht Nr. 2054

des Helikopters Kamov Ka-32A12, HB-XKE

vom 29. Oktober 2004

in Champéry/VS

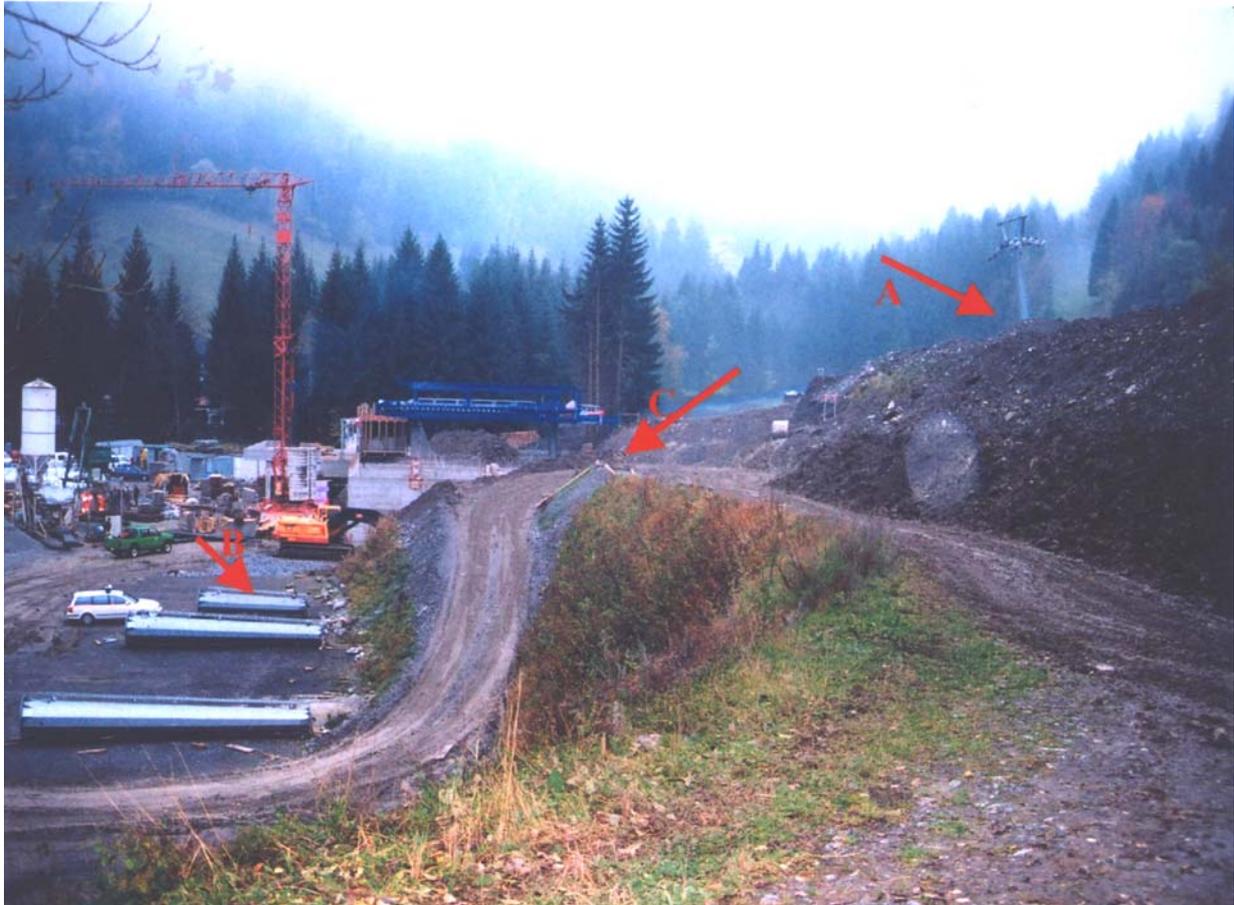
Anlage 1

Der Lastaufnahmeplatz befand sich unmittelbar neben der sich noch im Bau befindlichen Talstation (siehe Anlage 1). Auf den verschiedenen Geländestufen wurden die Montageteile sowie diverses Baumaterial für den Bau des Sesselliftes gelagert. Die Einsicht in die verschiedenen Geländestufen war für den Flughelfer auf dem Lastaufnahmeplatz erschwert.

Übersicht der Unfallstelle

- Pfeil A: Mast der Bergbahn
- Pfeil B: bereitgestellte Lasten (Unfallstelle)
- Pfeil C: Lagerort der Kanthölzer
