Rapport final no. 2054 du Bureau d'enquête sur les accidents d'aviation

de l'hélicoptère Kamov Ka-32A12, HB-XKE

survenu le 29 octobre 2004

à Champéry/VS

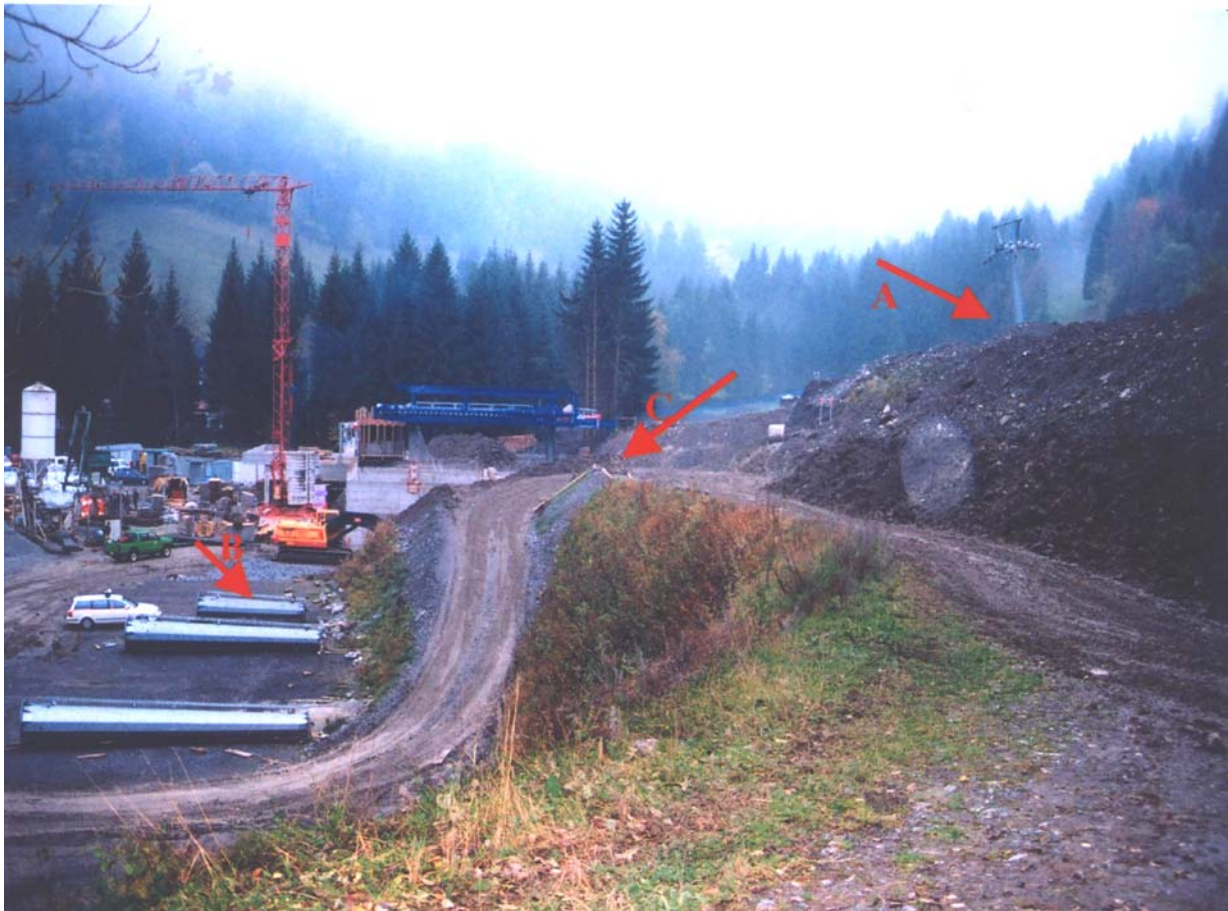
Annexe 1

Lors de l'approche sur une place de chargement insuffisamment préparée, une bille de bois équarrie a été projetée en l'air par les turbulences engendrées par le rotor de l'hélicoptère, frappant et blessant le chef monteur.

La place de chargement se trouvait à côté de la station de départ du télésiège en construction (voir annexe 1). Les éléments destinés à l'installation ainsi que divers matériaux de construction étaient déposés à différents niveaux. L'assistant de vol qui se trouvait sur la place de chargement avait de la peine à distinguer les différents niveaux.

Vue d'ensemble du lieu de l'accident:

- Flèche A: mât du télésiège
- Flèche B: charges prêtes au transport (lieu de l'accident)
- Flèche C: dépôt des billes de bois équarries
