Rapport final No. 2055

de l'incident grave (AIRPROX)

entre PJS 303, Cessna C550, HB-VNZ

et KLM 59Z, Boeing 737-300, PH-BTD

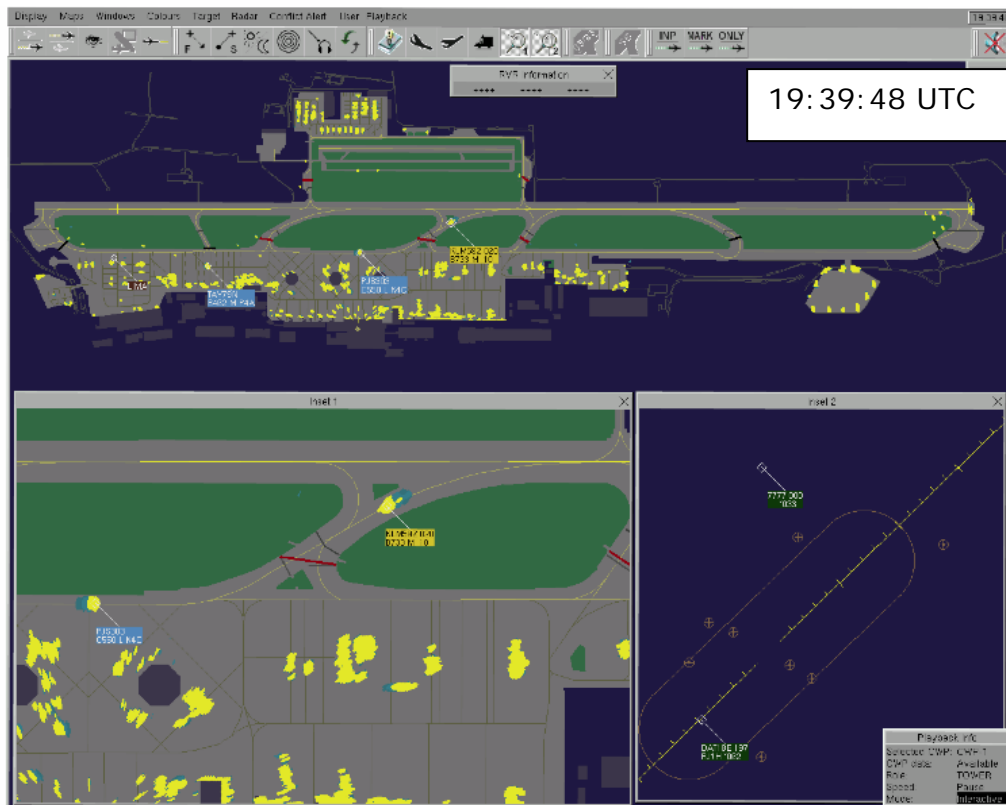
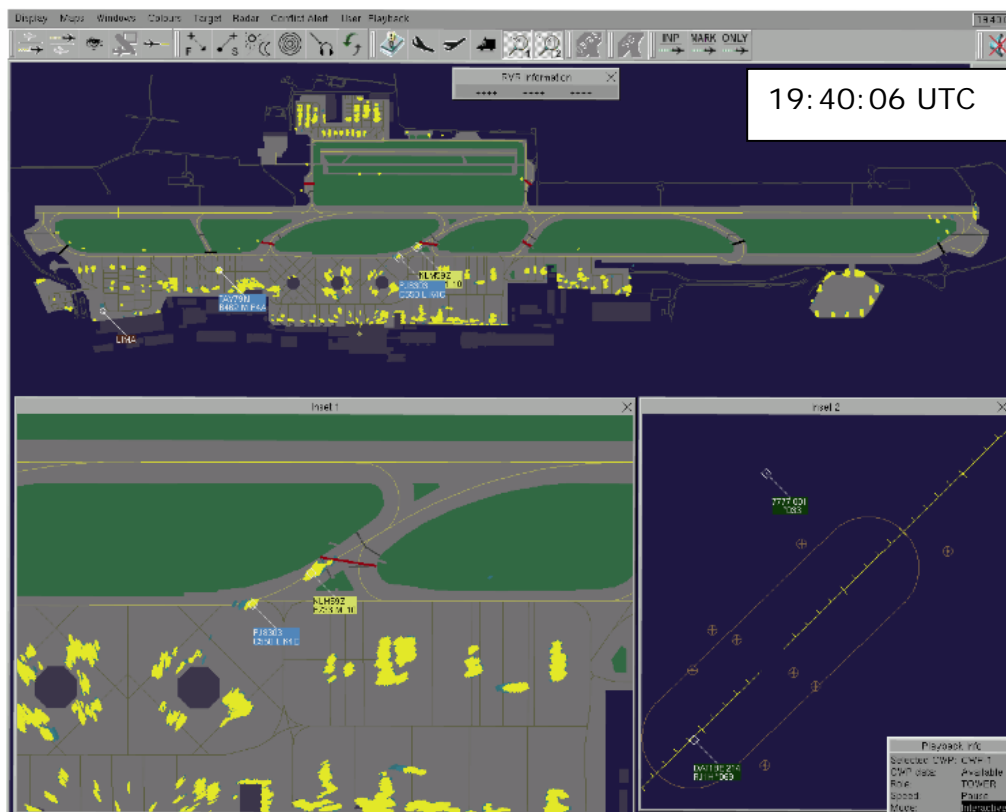
Annexe 1 : Extraits d'images SAMAX de l'incident : KLM avec étiquette jaune, PJS avec étiquette bleue

A 19:40:00 UTC le Citation sur la voie OUTER approche de l'intersection avec la voie DELTA et passe juste devant le B737 à 19:40:10 UTC.

Selon les tracés du système SAMAX, le PJS 303 a parcouru 610 mètres entre la voie d'accès ECHO et la voie d'accès DELTA en 70 secondes, ce qui correspond à la vitesse moyenne de 17 nœuds.

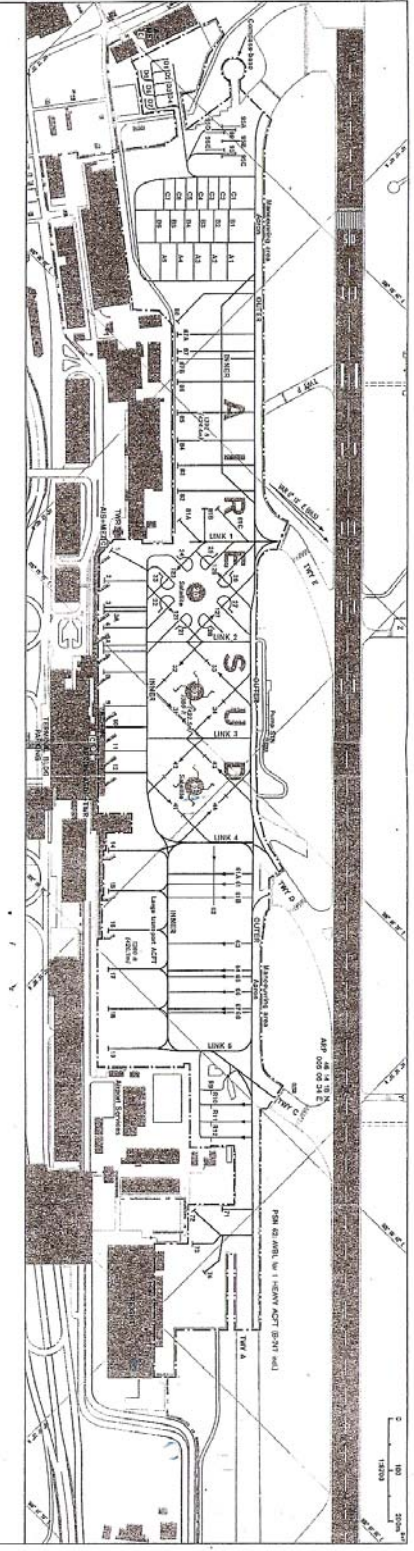
HOT SPOTS

"The hotspots on the south area draw the flight crew's attention on the potential conflict, when taxiing on the OUTER TWY, with traffic vacating at D or E. In case of doubt, flight crews should stop on the OUTER TWY and wait for instructions.

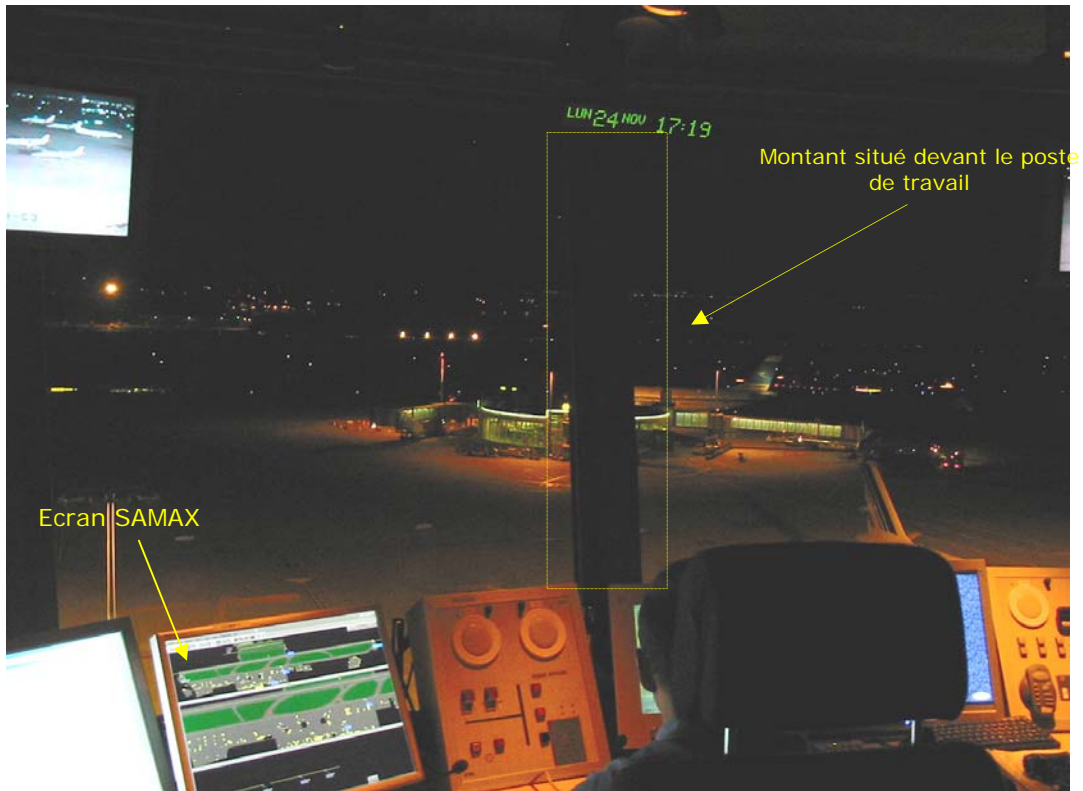
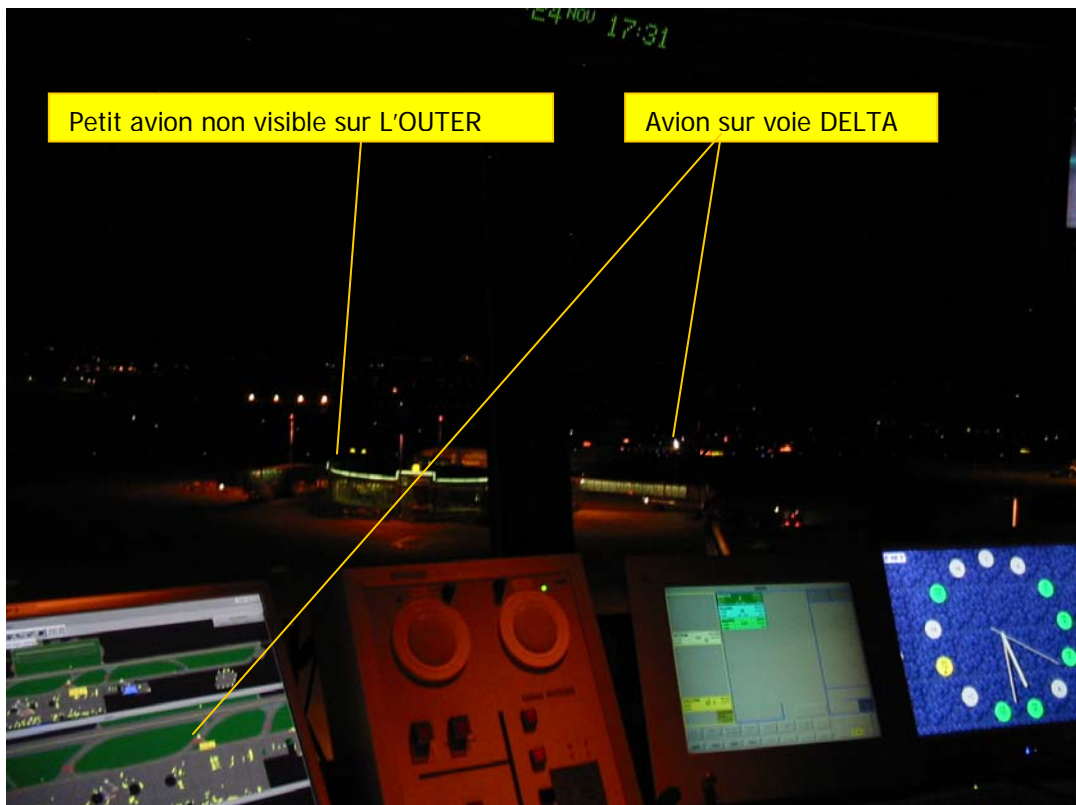
Annexe 3 : Photos prises de la vigie AMS le 24NOV08.

Depuis la position de travail du contrôleur de l'aire de trafic les infrastructures aéroportuaires occultent partiellement, mais de manière permanente, l'endroit où s'est déroulé l'incident. (v. ANNEXE 3 photos)

- La position de la vigie de Genève APRON ne permet pas une visibilité non obstruée sur l'intersection que forme la voie OUTER avec la sortie rapide DELTA.

- Au moment de l'incident plusieurs avions étaient stationnés autour du satellite 40, masquant une partie de la voie OUTER.
- Les conditions météorologiques défavorables créaient un phénomène de réverbération dû à la pluie.
