Rapport final no. 2056

concernant l'accident

du planeur, DG-500 ELAN ORION, HB-3292

survenu le 5 avril 2009

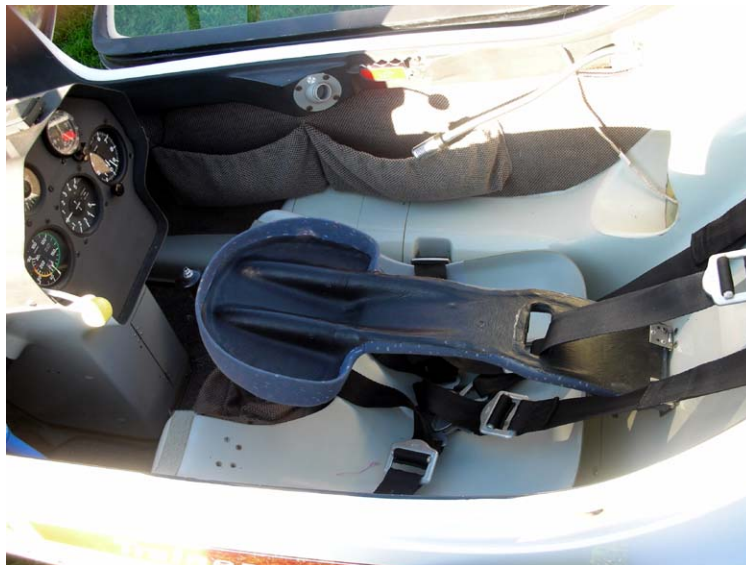
Ces cordelettes de sécurité ne doivent en aucun cas être dénouées ou enlevées. Si l'appuie-tête bascule en avant sans que les cordelettes ne le retiennent, il peut limiter la course du manche à balai d'avant en arrière.

Illustration 2: Photo du „dg-500 blockade“ reprise du document „DG-Piloten Info 2007“ sur le site internet de DG Flugzeugbau GmbH.

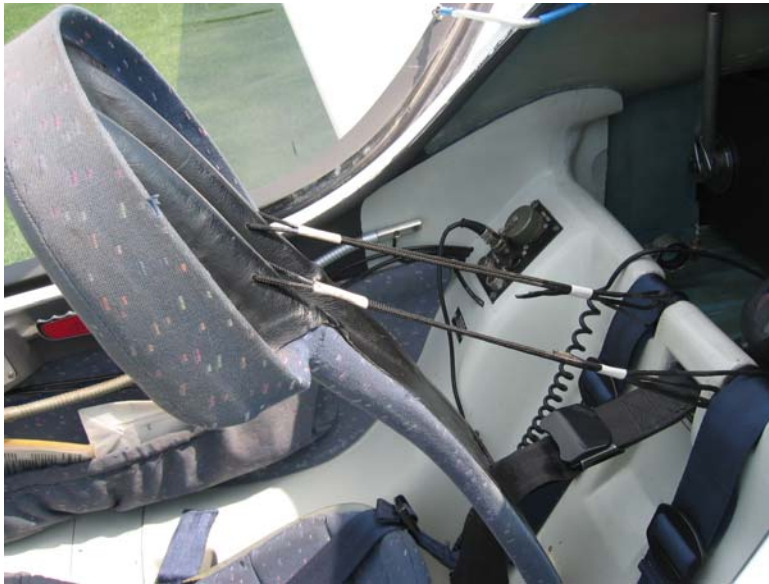
Afin de faciliter l'accès à la soute à bagages, l'appuie-tête de la place arrière peut être basculé en avant. L'appuie-tête est maintenu en position relevée par des cordelettes de sécurité fixées au boulon de fixation des ceintures de sécurité d'épaules, de façon à ce qu'il ne puisse pas basculer vers l'avant.

Illustration 3: Cordelettes de fixation sur un DG-505 MB

<i>Betrifft</i>	<i>Hinterer Steuerknüppel: Beschädigungen bzw. falsche Länge der Halteseile der hinteren Kopfstütze können zum Blockieren des hinteren Steuerknüppels führen.</i>
<i>Massnahmen</i>	<i>... Kontrolle der Halteseile der hinteren Kopfstütze auf Beschädigungen und richtige Länge gemäss den Angaben der Technischen Mitteilung.</i>

<i>Vorgang</i>	<i>3. Die Halteseile der hinteren Kopfstütze müssen diese daran hindern, den hinteren Steuerknüppel zu blockieren, wenn die Kopfstütze ganz vorgeklappt ist.</i>
<i>Massnahmen</i>	<i>2. Die Halteseile der hinteren Kopfstütze auf Beschädigungen und richtige Länge kontrollieren, so dass die Kopfstütze den hinteren Steuerknüppel nicht blockieren kann.</i>
<i>Hinweise</i>	<i>Die Durchführung aller Massnahmen kann durch den Halter erfolgen. Die ordnungsgemässe Durchführung der Massnahmen ist von einem Prüfer Klasse 3 mit entsprechender Berechtigung bei der nächsten Jahresnachprüfung zu prüfen und in den Betriebsaufzeichnungen zu bescheinigen.</i>
