# **Rapport final no. 2057 du Bureau d'enquête sur les accidents d'aviation**

concernant l'accident

de l'aéronef expérimental DYN'AERO MCR-01 VLA, HB-YKL

survenu le 4 novembre 2007

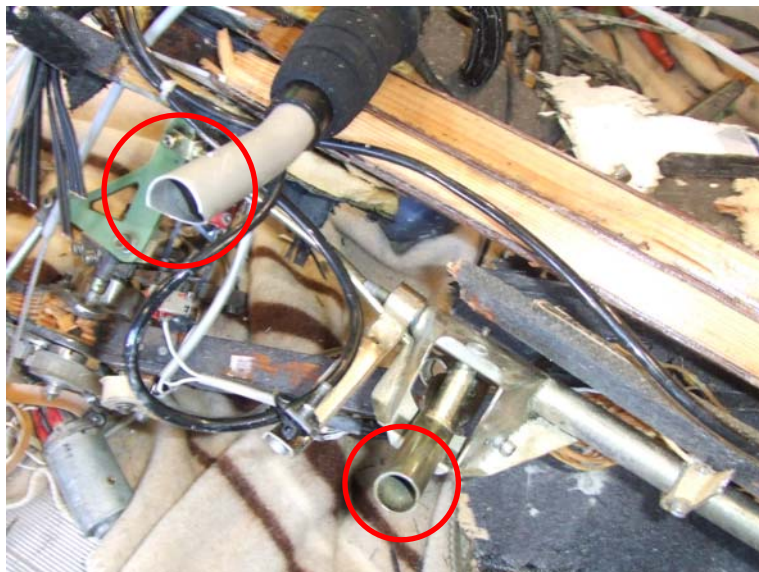
Le manche côté gauche, emboîté dans un tube relié aux commandes de vol est retenu dans son axe vertical par un rivet du type *pop*. La tête du rivet a été cisailée, le manche a été trouvé désolidarisé de son tube de commande, retenu que par le câblage électrique externe.

Fig. 1 Manche côté gauche désolidarisé

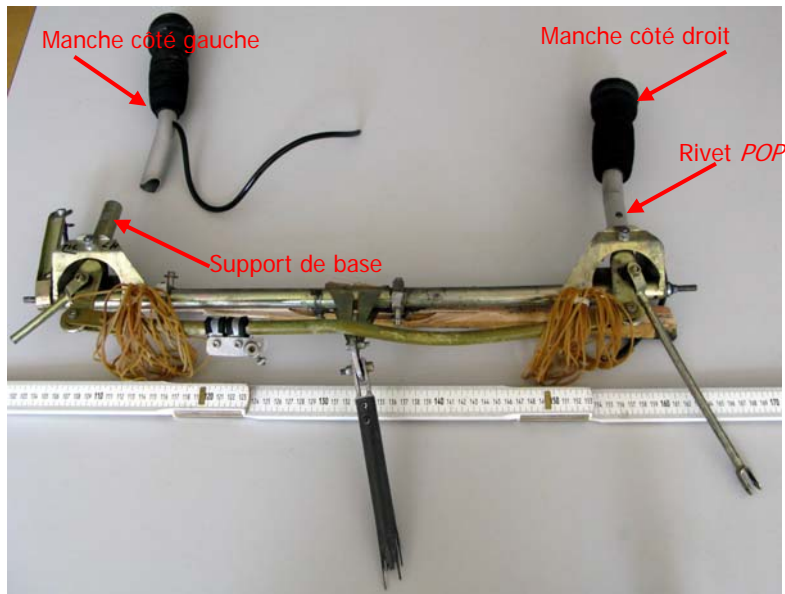
Comme le montre la fig. 3, le manche côté gauche s'emboîte dans le support de base d'un diamètre de 18 mm. Le socle du manche est en acier, alors que le manche lui-même est en alliage d'aluminium. Le manche est emboîté dans le so-

cle et maintenu par un rivet de type *POP* en aluminium d'un diamètre de 3.2 mm. Lors de l'examen de l'épave, le manche côté gauche avait été trouvé désolidarisé de son support de base. La tête du rivet *POP* avait été cisailée, seul le corps du rivet était resté dans le support de base.

Fig. 3 Système des commandes de vol HB-YKL

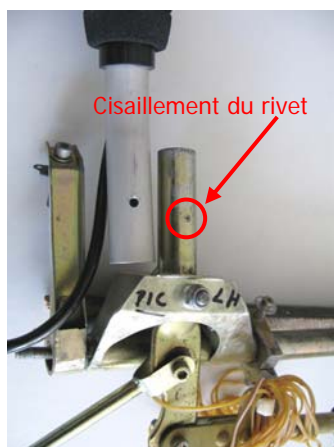
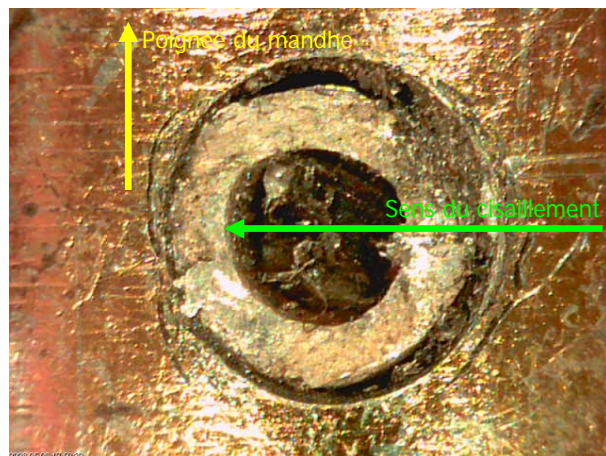
Une analyse approfondie par macroscopie prouve que le cisaillement s'est effectué en rotation dans le sens des aiguilles d'une montre.

Un essai de rupture de la tête de rivet effectué sur le manche côté droit a également été réalisé. L'essai a démontré que 5 Nm permettaient le cisaillement de la tête de rivet. En tenant la poignée du manche d'une main et en exerçant une torsion à l'aide d'une clé dynamométrique, celle-ci peut aisément indiquer jusqu'à 10 Nm. C'est le double de l'effort nécessaire pour cisailier la tête de rivet avec une main.

Fig. 4 et 5 Manchette côté gauche, détails du cisaillement du rivet de type *POP* en aluminium de 3.2 x 6

On ne peut pas exclure un affaiblissement possible de la tête du rivet par effet de corrosion. Il est possible que le contact des deux matériaux différents dans la fixation du manche, les tubes en acier et le rivet en aluminium, ait pu fragiliser le rivet.

L'essai de rupture de la tête de rivet effectué sur le manche côté droit montre que le cisaillement du rivet par la force d'une main est possible. Il est donc possible que suite à une crispation ou un stress d'un ou des occupants entre la phase de décrochage et l'impact, le manche se soit désolidarisé de son socle, empêchant ainsi le contrôle en roulis et en profondeur depuis la place gauche.

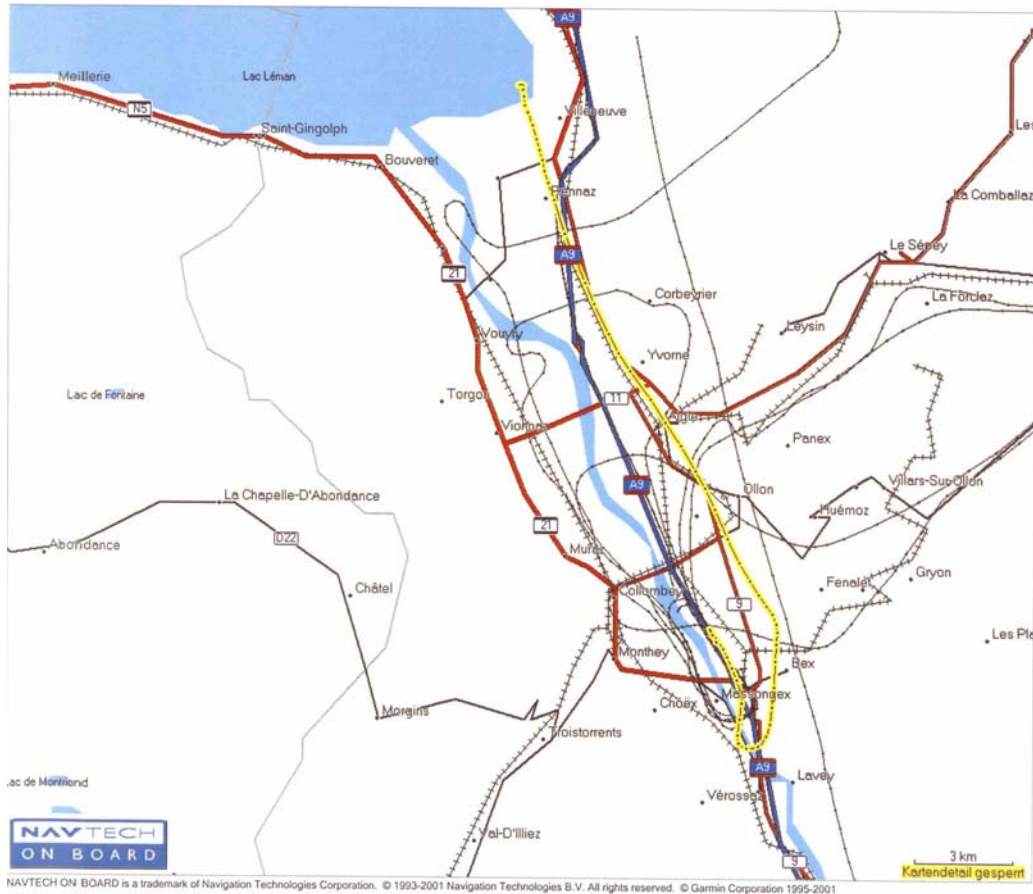
Fig. 6 En jaune, le tracé de la route du HB-YKL effectué lors du vol de l'accident

Le relevé GPS montre qu'après un décollage de la piste 15, l'avion a viré sur la gauche puis s'est dirigé sur Villeneuve après s'être stabilisé à une altitude d'environ 1300 m/M. Parvenu au-dessus du lac, l'avion a ralenti progressivement sur une distance d'environ 3,5 km, pratiquement en vol rectiligne, puis a perdu de l'altitude à basse vitesse et s'est rétabli vers 950 m/M. Ensuite l'avion s'est engagé dans une phase de vol descendante et tournoyante jusqu'à l'impact avec la surface du lac située à env. 400 m/M, ce qui représente une chute de 550 m.

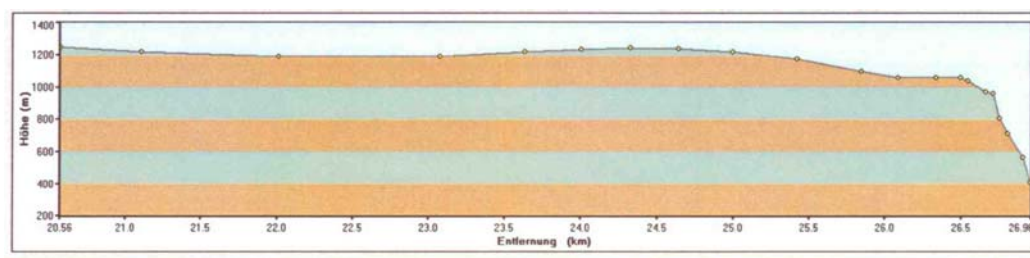
Fig. 7 Profil vertical de la fin du vol du HB-YKL

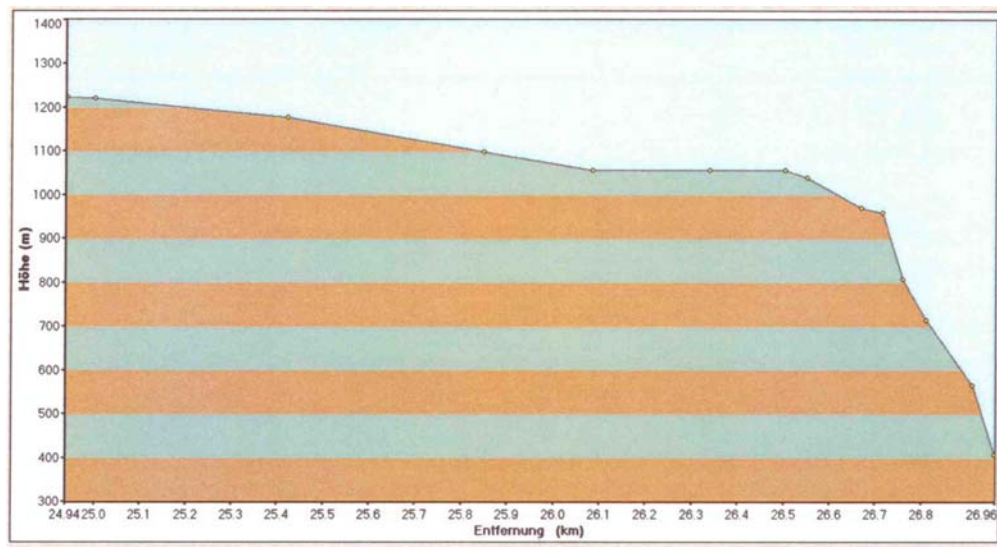
Fig. 8 Agrandissement des derniers points du vol du HB-YKL
