Rapport final no. 2058 du Bureau d'enquête sur les accidents d'aviation

de l'aéronef, North American T-6G, immatriculé HB-RDC

survenu le 27 octobre 2007

à l'allée du Bied, commune de Colombier/NE

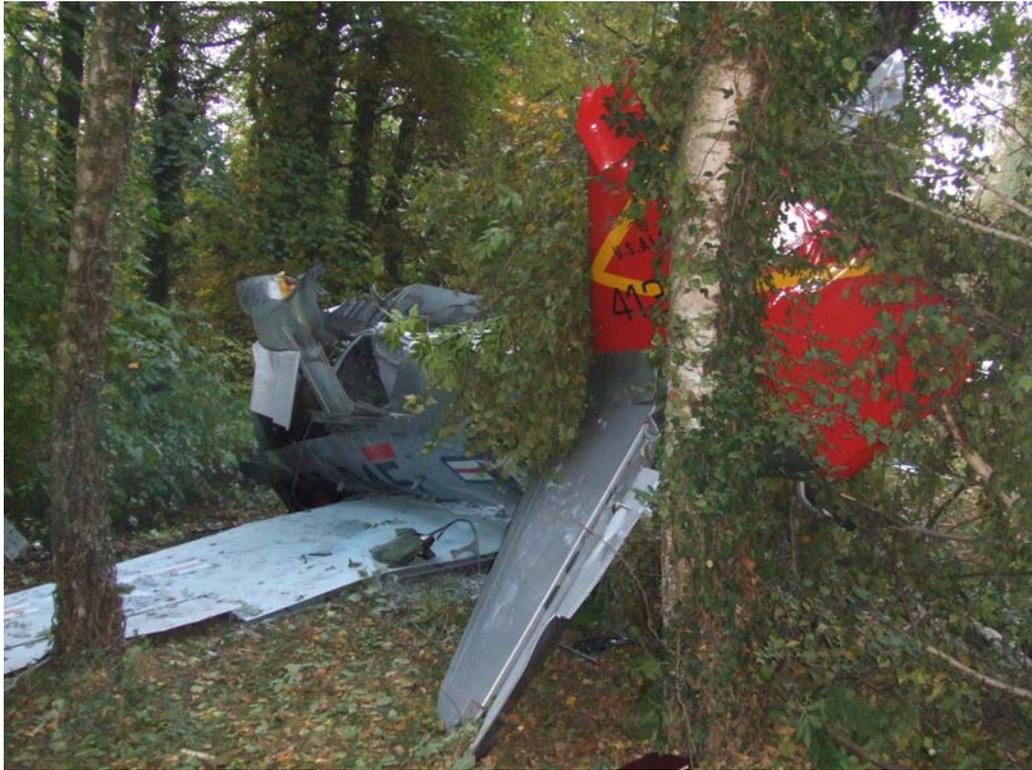
L'avion a percuté le sol dans une attitude quasi verticale d'une hauteur d'env. 50 m puis s'est immobilisé sur le ventre dans l'axe nord-sud. La partie extérieure de l'aile droite s'est repliée vers l'avant. Le fuselage s'est partiellement désolidarisé de sa fixation avant droite pour s'incliner légèrement sur le côté gauche.

L'impact a provoqué de fortes déformations sur la structure de la cellule et des ailes. Les tôles de recouvrement latérales du fuselage du côté droit ont été arrachées par l'impact.

Fig. 1: Position de l'épave après l'impact

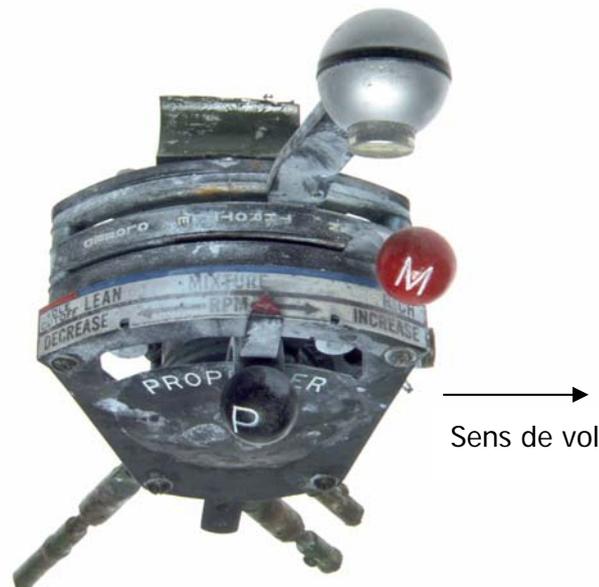
Sur la place avant, la manette de commande de mélange a été trouvée en position arrière complet (*idle cutoff*) et à mi-course sur la place arrière.

Fig. 2: Représentation d'un bloc de commande moteur avec les trois manettes

Remarque: La position des manettes de la Fig. 2 ne correspond pas à celle constatée sur le lieu de l'accident.

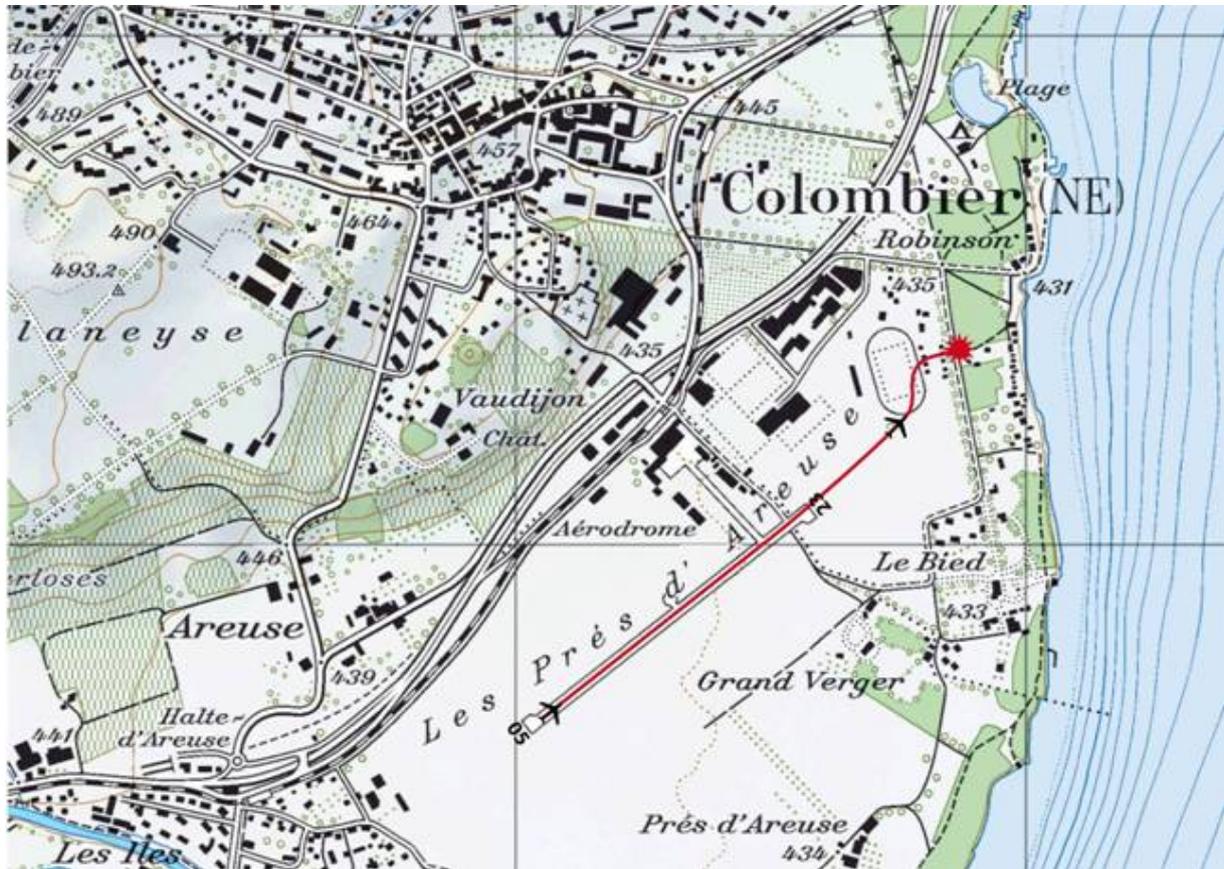
Annexe 1: Tracé du vol de l'accident du T-6G HB-RDC

Une fois le passager installé, le pilote démarre le moteur du T-6G sans problème, puis l'avion remonte la piste 05 et s'aligne. La phase initiale du décollage et la rentrée du train d'atterrissage se déroulent normalement. Juste après un premier palier, à une hauteur estimée à 50 m du sol, après une réduction de puissance, le moteur émet des détonations avec de fortes variations de régime. Des témoins observent une réduction de l'incidence de l'avion qui se décale quelque peu sur la gauche de l'axe de piste. Suite à une amorce de virage à gauche, le T-6G survole la partie sud d'un terrain de sport où des juniors disputent un match de football puis vire à droite. Le moteur continue d'émettre des variations de régime dans cette phase de vol et finit par s'arrêter juste avant que l'avion ne s'écrase en lisière de forêt (voir annexe 1).

Le point d'impact se trouve à environ 400 m après la fin de la piste 05, dans une zone résidentielle. Le pilote décède au moment de l'impact, son passager grièvement blessé est hélicoptéré dans un centre hospitalier. Il décède le jour même des suites de ses blessures.
