Schlussbericht Nr. 2059

des Flugzeuges Robin DR400-RP, HB-KBM

vom 23. Juli 2008

Santiglais, Gemeinde Geschinen/VS

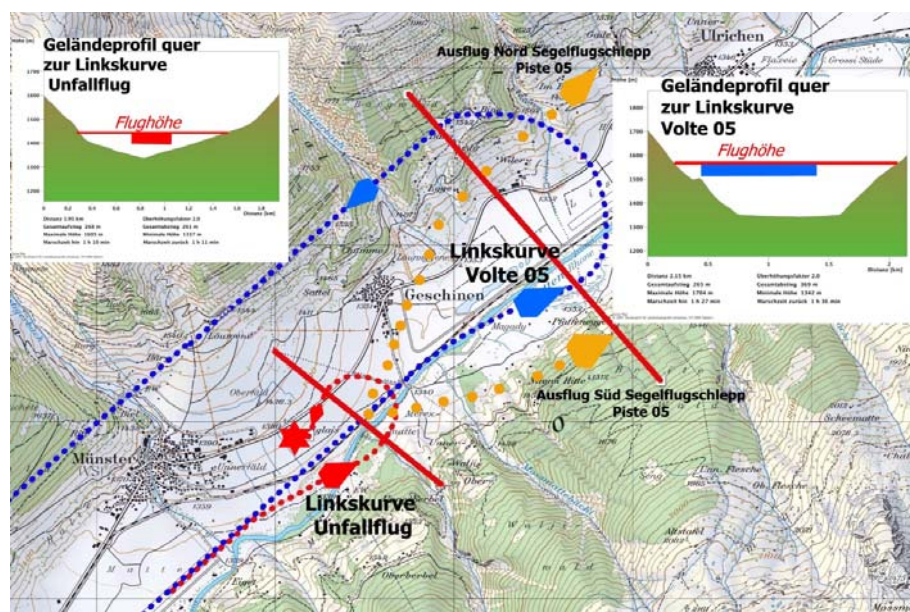
Die Volte Motorflug Piste 05 sieht die Linkskurve bei 2,5 km nach Pistenende und 350 m über Grund vor.

Fig. 1: Profile der Linkskurven Volte 05 und Unfallflug

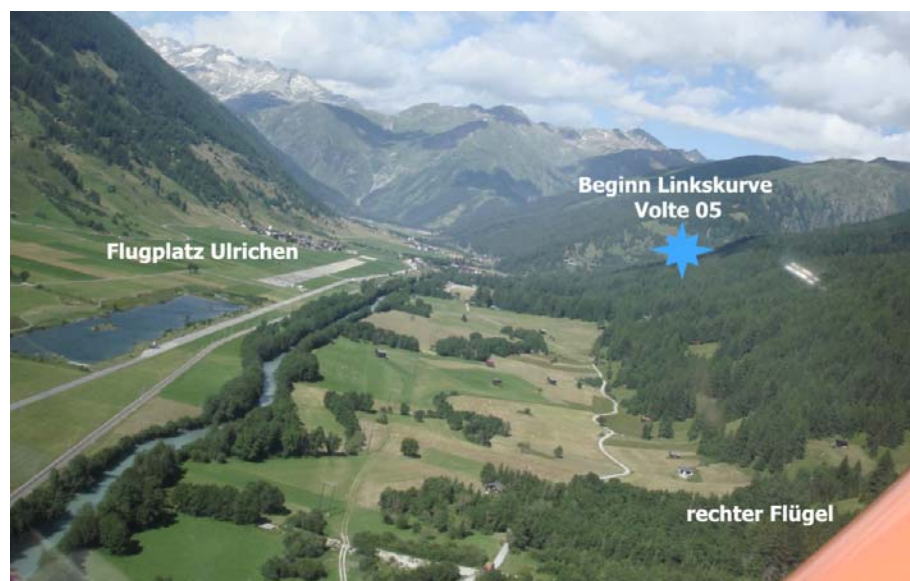
Fig. 2: Foto des Passagiers vorne rechts, ca. 45° nach dem Einleiten der Linkskurve, Blick talaufwärts.

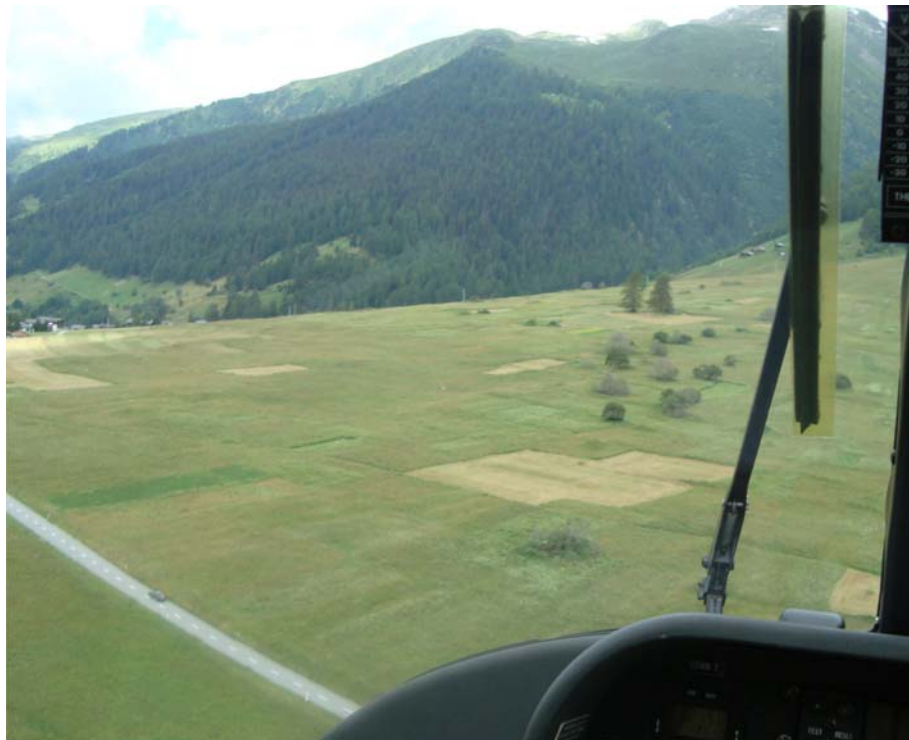
Fig. 3: Rekonstruktionsflug, Blickrichtung West, Ende Linkskurve Unfallflug

Gemäss einem Augenzeugen flog das Flugzeug die Linkskurve mit etwa 30° Querlage. Wegen des Windeinflusses und der starken Böigkeit flog das Flugzeug die Kurve bezüglich Querlage unruhig. Im letzten Drittel variierte die Querlage bis gegen etwa 45°. Zudem oszillierte das Flugzeug zu diesem Zeitpunkt von Horizontal- in Steigflug und wieder in Horizontalflug. Gegen das Ende der Linkskurve, als das Flugzeug wieder stieg, machte es eine starke Drehung um die Längsachse nach links und flog in einem steilen Winkel nach unten gegen das Gelände. Kurz danach zerschellte das Flugzeug am Boden. Durch den Aufprall erlitten die vier Insassen tödliche Verletzungen. Das Flugzeug wurde zerstört. Es entstand kein Brand.

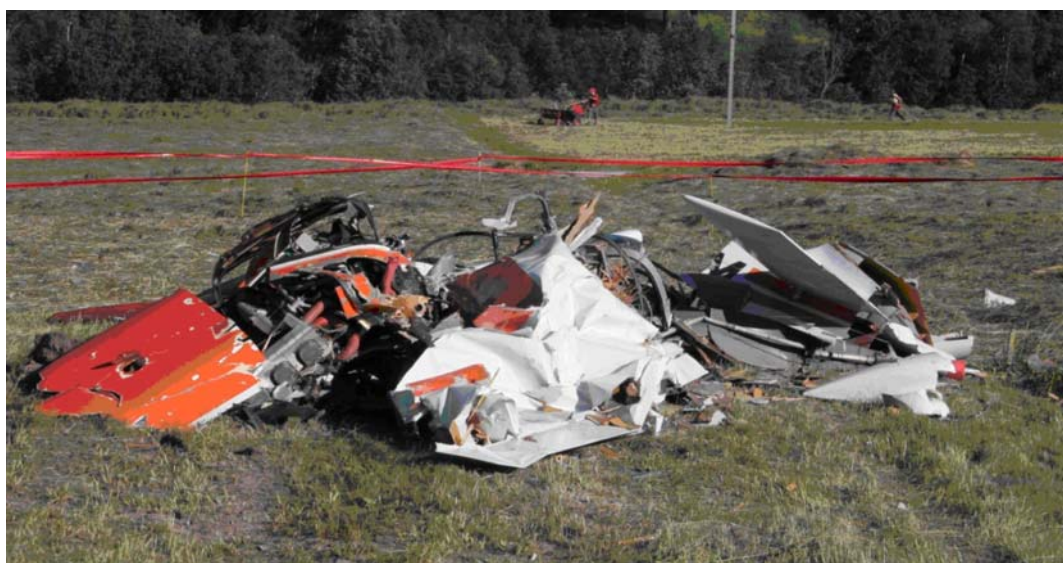
Der Aufprall erfolgte aus Richtung Nord-Nordost mit einem Aufprallwinkel von etwa 45 - 60° und einer Querlage von etwa 30° links. Die Aufschlagsequenz war Motor – Flügel links – Rumpf – Flügel rechts – Überschlag nach vorne auf den Rücken. Das Flugzeug wurde dabei zerstört.

Es konnten keine Spuren eines allfälligen Brandes festgestellt werden. Die kurz nach dem Unfall eintreffenden Rettungskräfte nahmen an der Unfallstelle einen intensiven Benzingeruch wahr. Pilot und Passagiere waren angegurtet, die Gurten waren teilweise ausgerissen, ein Gurtenschloss hinten war offen.

Fig. 4: Lage des Wracks an der Unfallstelle

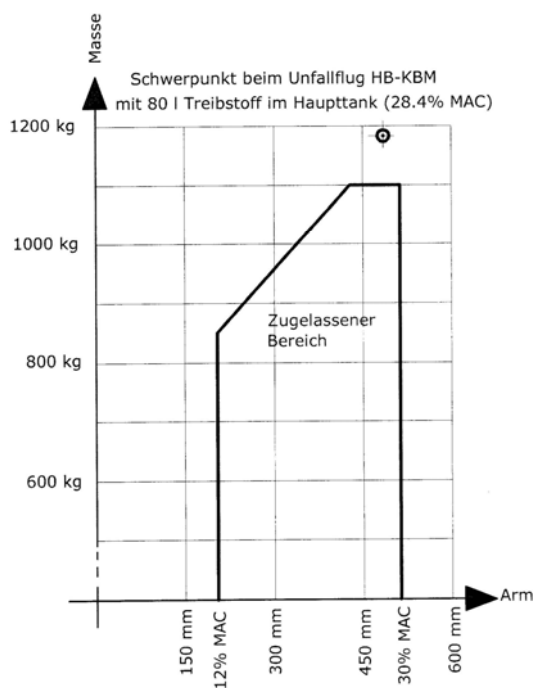
Die ermittelte Masse und das errechnete Massen-Moment lagen ausserhalb des Diagramms zur Massen und Schwerpunktsbestimmung des Flughandbuches DR400-RP Seite 6-7.

Fig. 5: Masse und Schwerpunkt zum Unfallzeitpunkt bei 80 l Treibstoff

Zur Ermittlung der in Fig. 5 einzutragenden Armlängen werden gemäss Flughandbuch DR400-RP von den errechneten Hebelarmwerten der Tabellen A und B je 2000 mm subtrahiert.
