# **Schlussbericht Nr. 2061**

des Motorseglers Schempp-Hirth Discus-2cT, HB-2435

vom 25. Juli 2008

3792 Saanen/BE

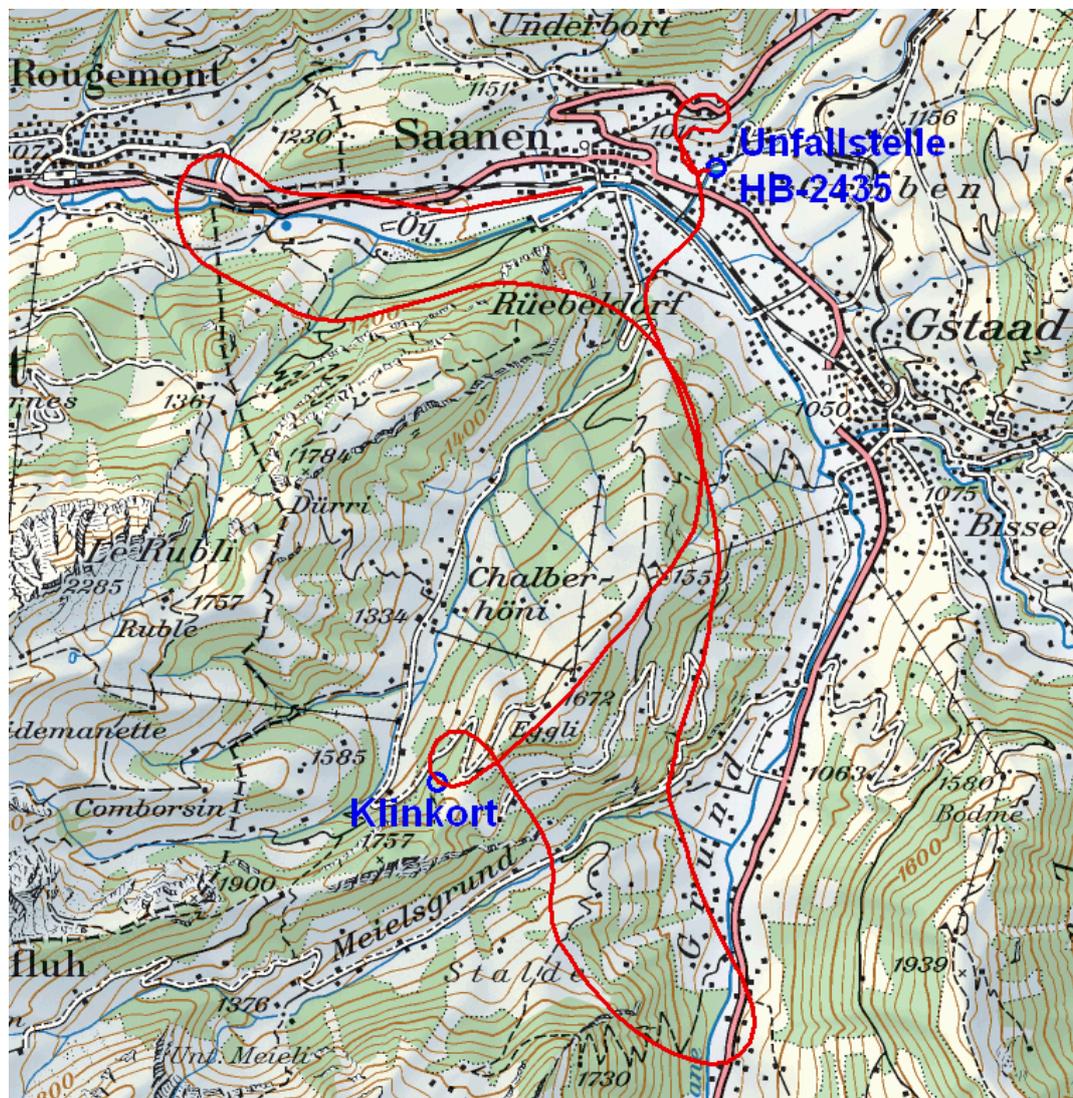
Über „Rüebeldorf“ drehte die HB-2435 in einer Höhe von 1394 m/M zuerst in nordöstliche Richtung, um gleich danach in leichter Querlage wieder nach links zu drehen. Danach beobachteten Zeugen einen brusken Kurvenwechsel nach rechts mit grosser Querlage und gleich anschliessend folgte ein Kurvenwechsel steil nach links. Anschliessend ergab sich eine Vrilte nach rechts bis zum Aufschlag des Segelflugzeuges auf einem Beachvolleyball-Feld in einem Schwimmbad. Die Personen, die unmittelbar nach dem Absturz an der Unfallstelle eintrafen, fanden den Piloten tot vor. Das Segelflugzeug wurde beim Aufprall zerstört. Der Flug hatte zwölf Minuten gedauert.

Abbildung 1: Flugweg der HB-2435, registriert durch das Kollisionswarnsystem Flarm.

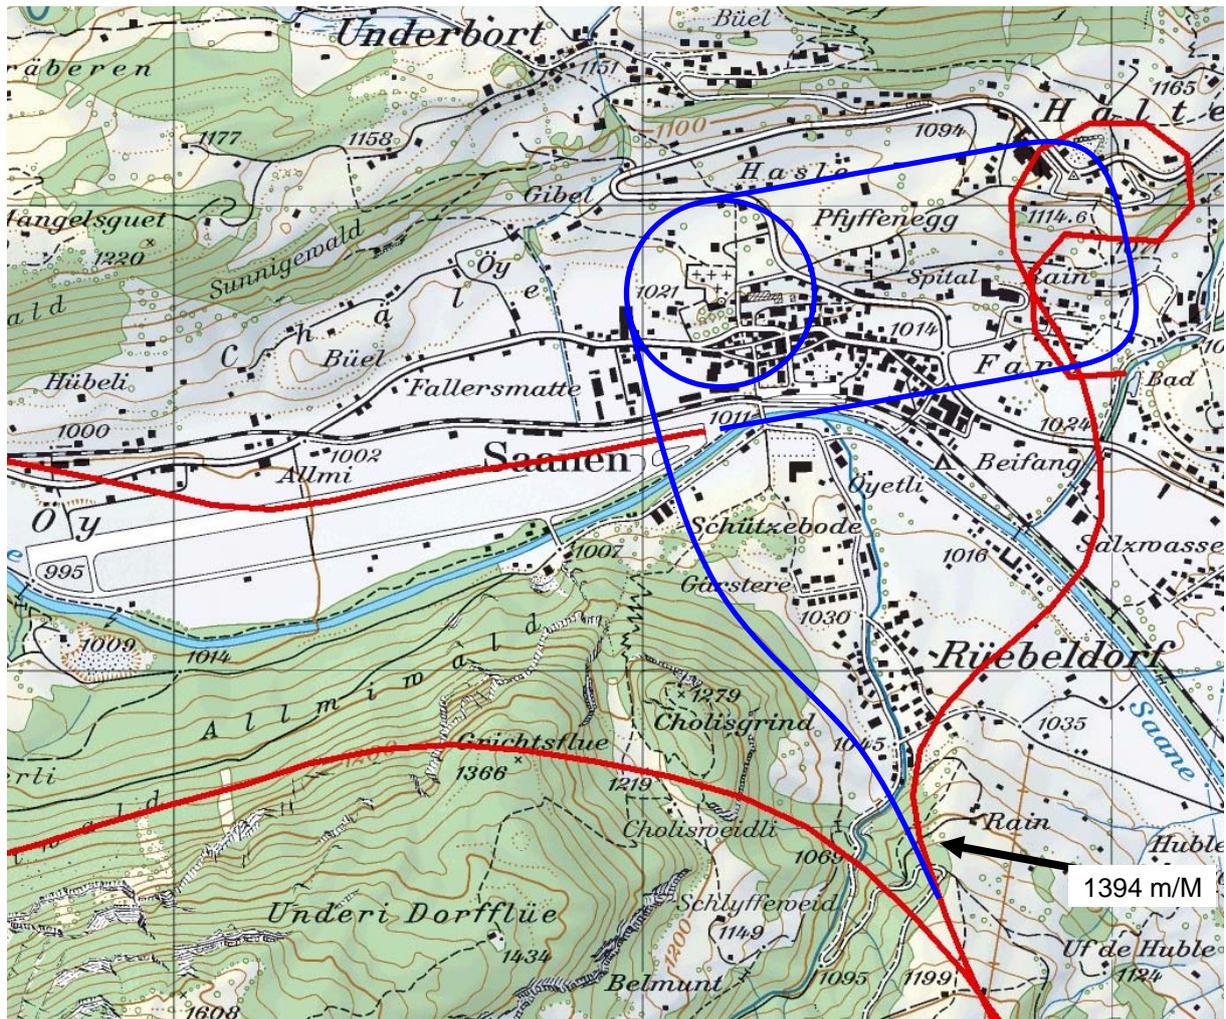
**Anlage 2** Flugweg der HB-2435 (rot) und möglicher Einflug in die Segelflugglocke für die Piste 26 des Flugplatzes Saanen (blau)

Als die HB-2435 bei „Rüebeldorf“ nach rechts in nordöstlicher Richtung drehte, war sie noch 386 Meter über dem Flugplatz Saanen und die Entfernung zur Pistenschwelle 26 betrug einen Kilometer. Mit dieser Höhe und Distanz wäre bei ausgefahrenem, still stehendem Motor ein normaler Anflug auf die Piste 26 des Flugplatzes Saanen problemlos möglich gewesen (siehe Anlage 2).
