Rapport final no. 2063 du Bureau d'enquête sur les accidents d'aviation

concernant l'incident grave

de l'avion de type PC-12-45, immatriculé EC-JFO

survenu le 24 octobre 2007

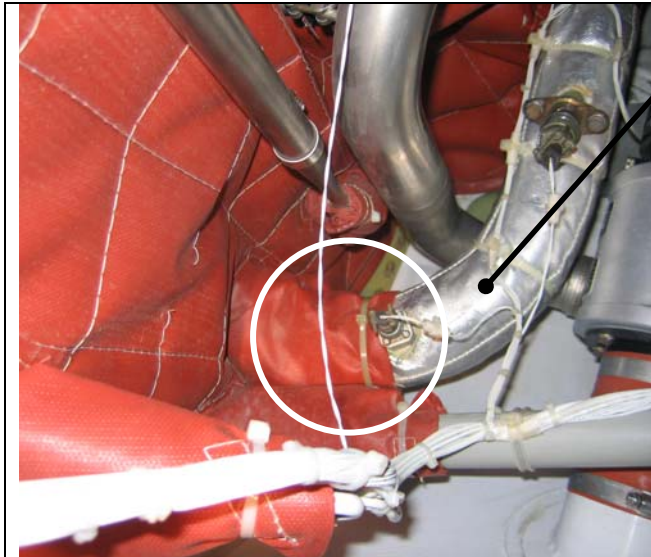
Lors de la recherche des causes de ce dysfonctionnement on a constaté que le tuyau d'amenée d'air à la cabine (P/N 917.97.28.141 IPC 21-40-00 Page 1/3 item 50 – voir Annexe 1) n'était pas correctement fixé au niveau de la paroi de la cabine pressurisée. Le tuyau a alors été correctement connecté. Les essais qui ont été effectués par la suite ont démontré que le système fonctionnait à nouveau correctement et l'avion a été remis en service.

Photo 1: Vue générale du tuyau d'amenée d'air à la cabine

La cabine pressurisée a subi avec succès l'essai sous pression. Aucune fuite n'a été constatée. Mise à part un relais dont le dysfonctionnement est apparu lors de l'essai au sol, la climatisation fonctionnait parfaitement. Comme le tuyau d'amenée d'air n'était pas correctement fixé, la cabine n'a pas pu être alimentée avec suffisamment d'air comprimé. Un indice était le peu d'arrivée d'air au niveau des pare-brises. Il est possible que lors du contrôle annuel, chez le fabricant de l'avion, ce tuyau ait été séparé involontairement de sa connexion à la paroi de la cabine. La connexion est recouverte par une natte d'isolation et n'est de ce fait pas visible.

12-A-05-00-01-00A-010A, Task No. 21-20/221

ECS and bleed air ducts, pipelines, associated clamps and equipment in the engine compartment	Examine
--	---------

Check all ECS clamps for correct installation and tightness
