Schlussbericht Nr. 2065

über den Unfall

des Helikopters Agusta A109K2, HB-XWM

vom 12. Mai 2008

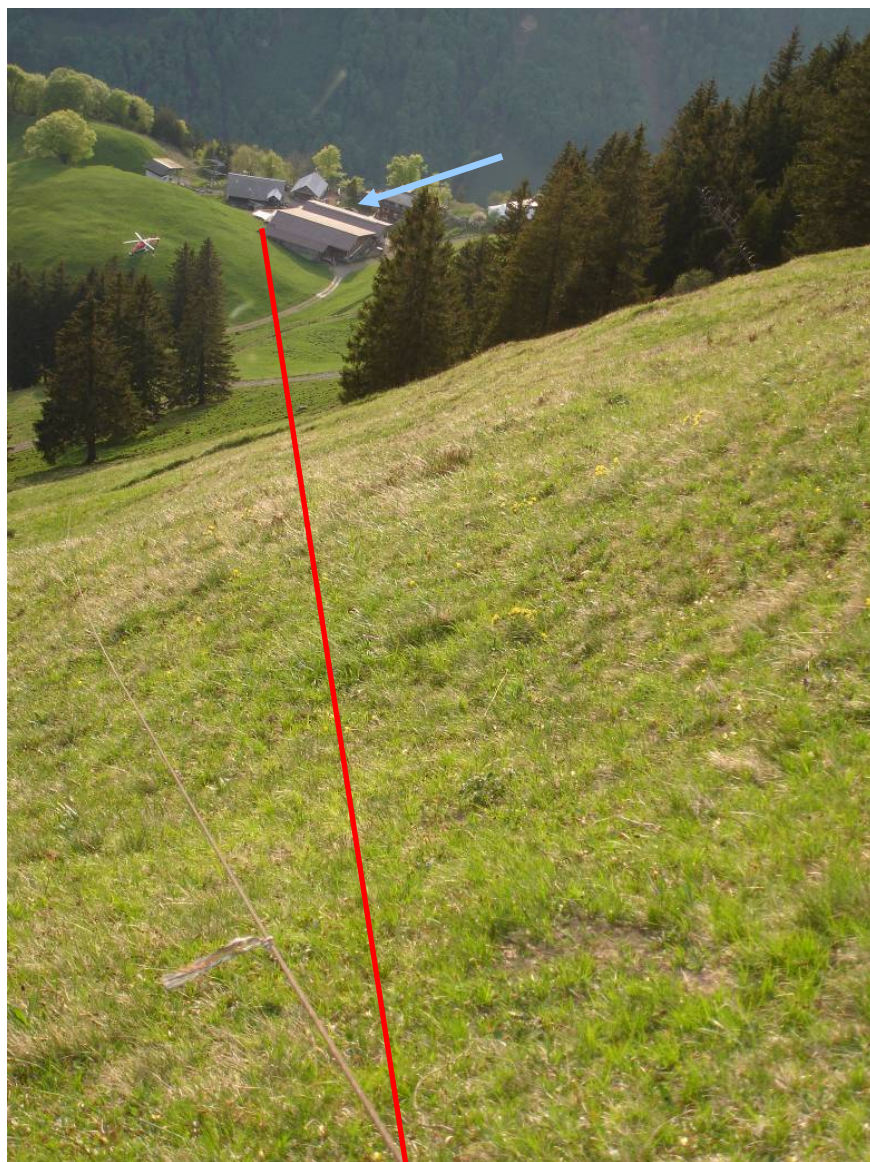
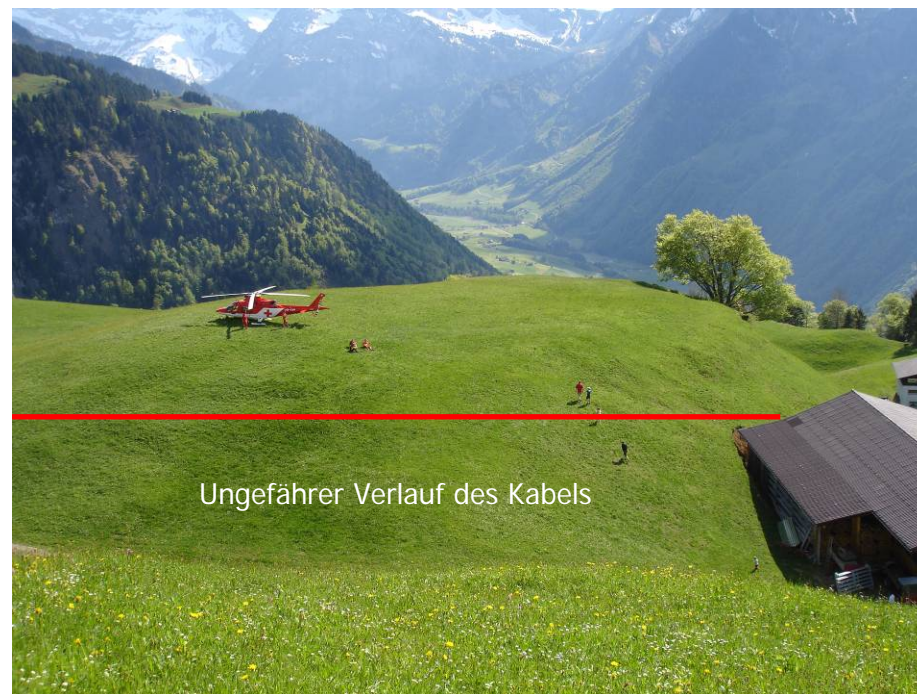
Anlage 3 - Situationsübersicht Verlauf des Drahtseils —, Flugweg Helikopter ←

Das Drahtseil, mit welchem die HB-XWM kollidiert war, führte von einem Stallanbau in der Häusergruppe Brändlen von 1197 m/M zu einem Baum am Waldrand ‚Oberer Sack‘ auf einer Höhe von 1308 m/M. Es hatte einen Durchmesser von 6 Millimetern und bestand aus 7 Drähten. Gemäss Aussage des Eigentümers wurde das Drahtseil im Jahre 1999 oder 2000 erstellt und habe an der Stelle des grössten Bodenabstandes ca. 15 bis 17 m Höhe über Grund erreicht. Das Drahtseil war jährlich während ungefähr einer Woche in Betrieb, wenn Ende August ca. 150 ‚Heuburdeli‘ vom Oberen Sack zur Alp Brändlen transportiert werden mussten. Wenn es nicht benötigt wurde, war es nicht gespannt und lag streckenweise am Boden auf, respektive führte wenige Zentimeter über Boden über das steile Gelände und mehrere Wanderwege. Bei Bedarf wurde es mittels einer Spannvorrichtung aufgezoogen, so dass es für den Transport von Heuballen verwendet werden konnte. Auch in gespanntem Zustand erreichte das Drahtseil an gewissen Stellen nur eine sehr geringe Höhe, so dass die ‚Heuburdeli‘ beim Transport den Boden berührten und an einem Punkt eine provisorische Seilstütze installiert werden musste. Zum Zeitpunkt der Kollision war das Drahtseil nicht gespannt.

Das Seil dürfte im ‚ungespannten‘ Zustand an der Stelle des grössten vertikalen Bodenabstandes ca. 15 – 18 Meter über Grund geführt haben, im ‚gespannten‘ Zustand ca. 20 – 23 Meter über Grund. Dieses Drahtseil wurde dem BAZL nie gemeldet und war demzufolge weder auf der publizierten Luftfahrthinderniskarte noch in der Datenbank des *moving terrain* (für eine detaillierte Beschreibung vgl. Kap. 1.5.5) eingetragen.

- Der Pilot wählte einen Flugweg, der dem Hang entlang führte.
- Der Helikopter kollidierte auf einer Höhe von ca. 15 m mit einem Drahtseil.
- Der Helikopter konnte nach der Kollision mit dem Drahtseil sicher gelandet werden.
