Schlussbericht Nr. 2067

des Helikopters Kaman K-1200, HB-ZGK

vom 2. Dezember 2008

in der Stadt Bern/BE

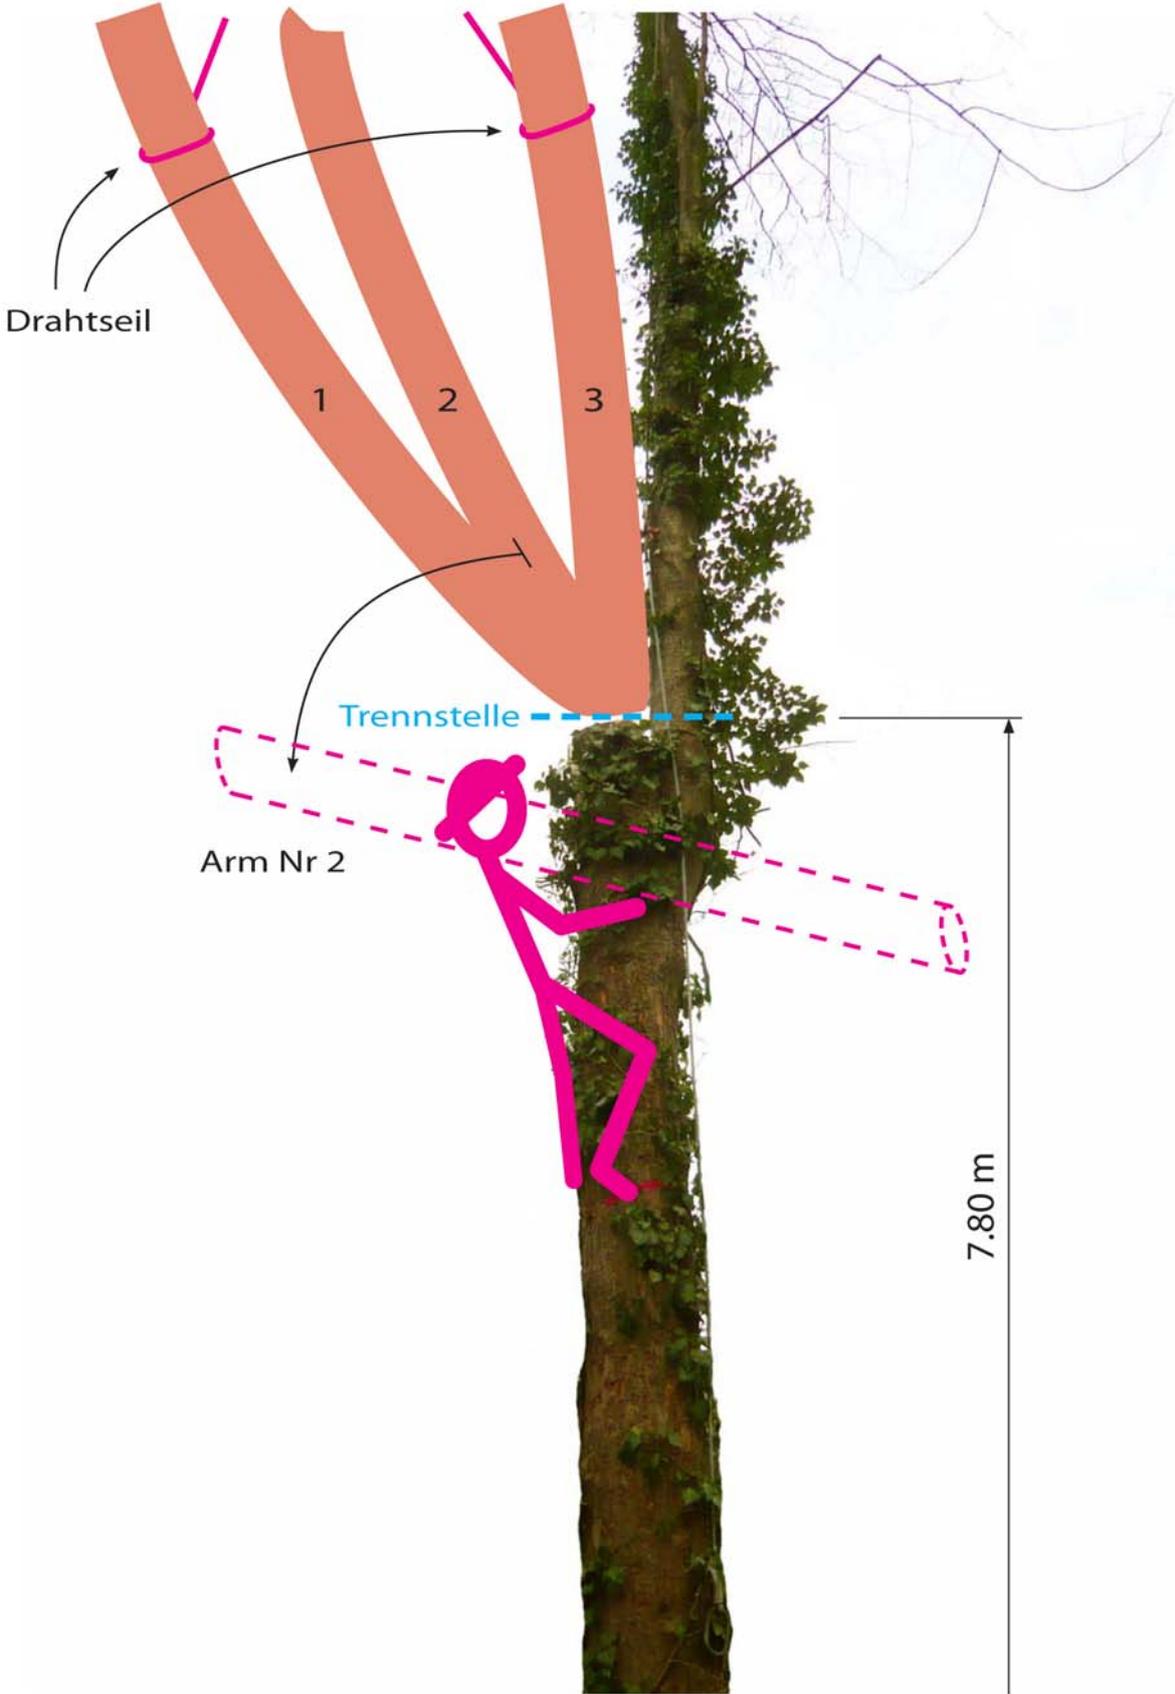
Anlage 1

An diesem Tag bereitete der Kletterspezialist unter anderem einen Baum zum Transport vor und beschloss, drei Baumarme mit gleicher Verzweigung an einem Stück abzutransportieren. Dabei wurden zwei der drei Baumarme mit je einem Drahtseil für die Befestigung am Haken vorbereitet (siehe Anlage 1). Wie er später aussagte, war er aufgrund seiner Erfahrung davon überzeugt, dass diese Art der Befestigung ausreichend sein würde, um den aus drei Baumarmen bestehenden Teil der Baumkrone wegzufügen.

Die Vorbereitung einer aus mehreren Baumarmen bestehenden Baumkrone für den Transport hängt grundsätzlich von Erfahrung und Schätzvermögen des verantwortlichen Kletterspezialisten ab. Im vorliegenden Fall erachtete dieser aufgrund seiner Erfahrung die Befestigung von zwei der drei Baumarme als ausreichend. Aufgrund ihrer Form schien ihm ein gefahrloser Transport möglich (vgl. Anlage 1). Tatsächlich aber begann der abgetrennte Teil der Baumkrone zu kippen und der dritte, ungesicherte Baumarm brach ab. Das Kippen war die Folge einer ungünstigen Wahl der Befestigungspunkte der Last.
