Rapport final no. 2068 du Bureau d'enquête sur les accidents d'aviation

concernant l'accident
de l'avion Piper J-3C-65/L-4, HB-OWO
survenu le 26 février 2009
sur l'aérodrome de Lausanne-La Blécherette
commune de Lausanne/VD

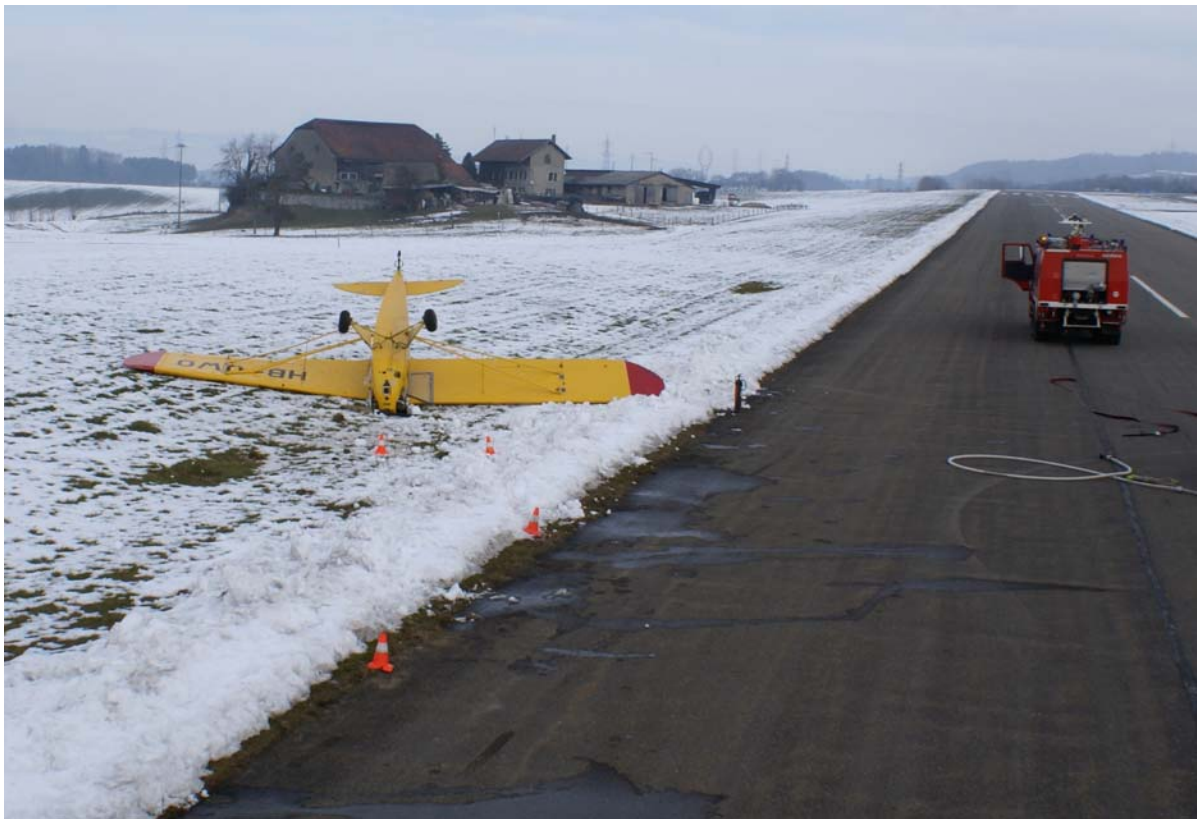
Une bordure de neige formée par le passage du chasse neige se trouvait à ~30 cm à l'extérieur gauche de la piste sur toute sa longueur (voir annexe, photo 1).

A l'endroit de la sortie de piste du HB-OWO, la bordure de neige mesurait 20 à 30 cm de hauteur et 120 cm de largeur. Quelques amas de neige isolés pouvaient atteindre 70 cm de hauteur.

La piste était dégagée et sèche sur toute sa surface (voir annexe, photo 1).

Le passage sur le dos de l'avion après avoir quitté la piste a été provoqué par la collision avec la bordure de neige située à l'extérieur de celle-ci. Il est probable que sans sa présence, l'avion n'aurait pas capoté.

Photo 1: position finale de l'avion HB-OWO, bordure de neige et état de la piste
