Schlussbericht Nr. 2069

des Segelflugzeuges Rolladen-Schneider LS4, HB-1687

vom 15. Juli 2008

auf dem Flugplatz Montricher, LSTR

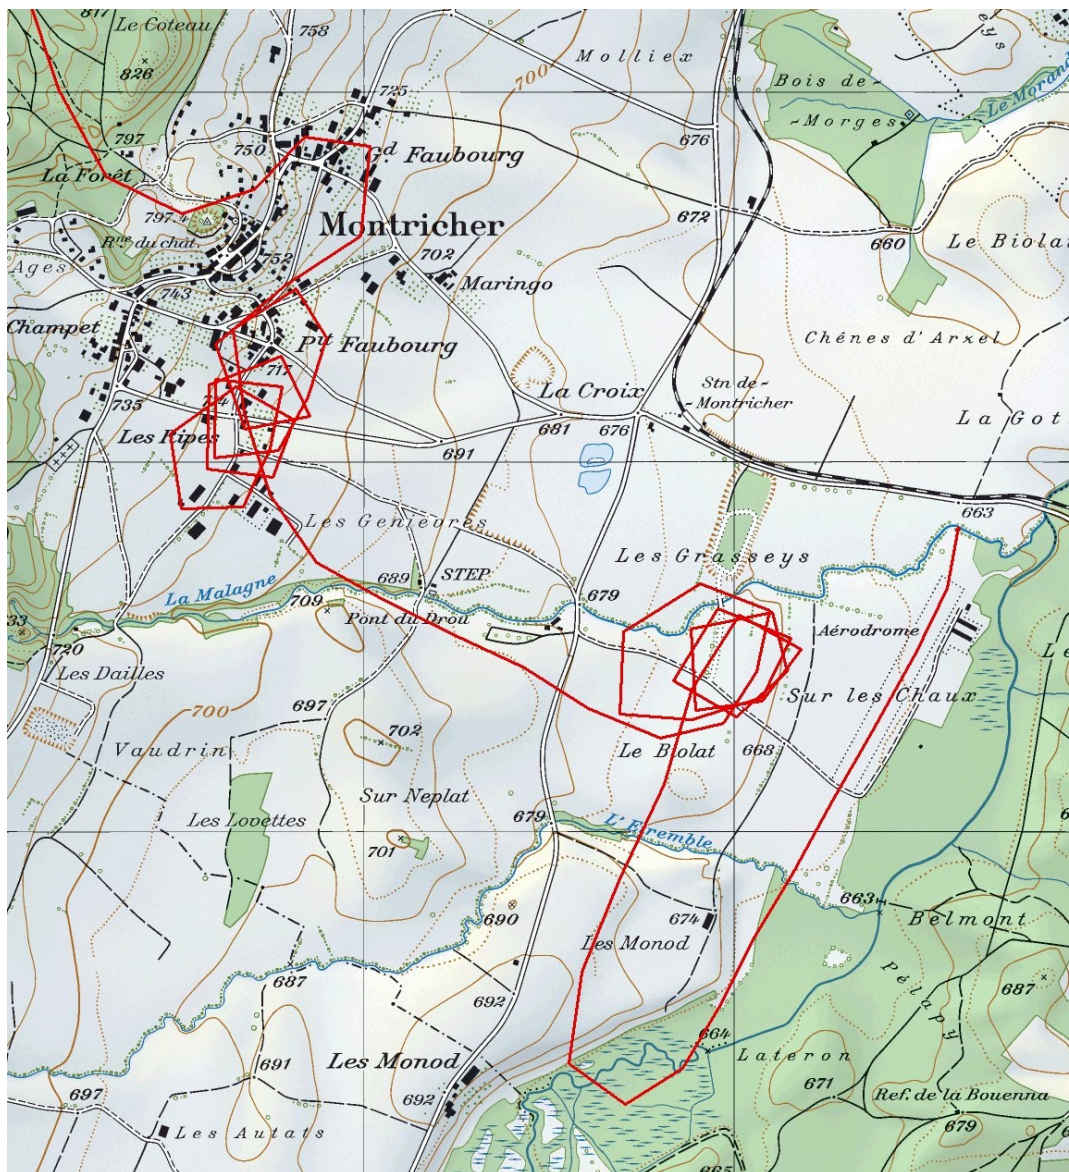
Am Ende der Piste 03 erfolgte eine Richtungsänderung der HB-1687 von ungefähr 10° nach links. Das Segelflugzeug setzte mit dem Haupttrad drei Meter vor einer Baumhecke am Boden auf, bevor es um 13:12 Uhr in der Hecke zum Stillstand kam. Der Pilot erlitt erhebliche Rückenverletzungen. Das Segelflugzeug wurde beschädigt.

Abbildung 1: Letzter Teil des Flugwegs der HB-1687, aufgezeichnet durch das Kollisionswarnsystem FLARM mit einem Intervall von acht Sekunden.

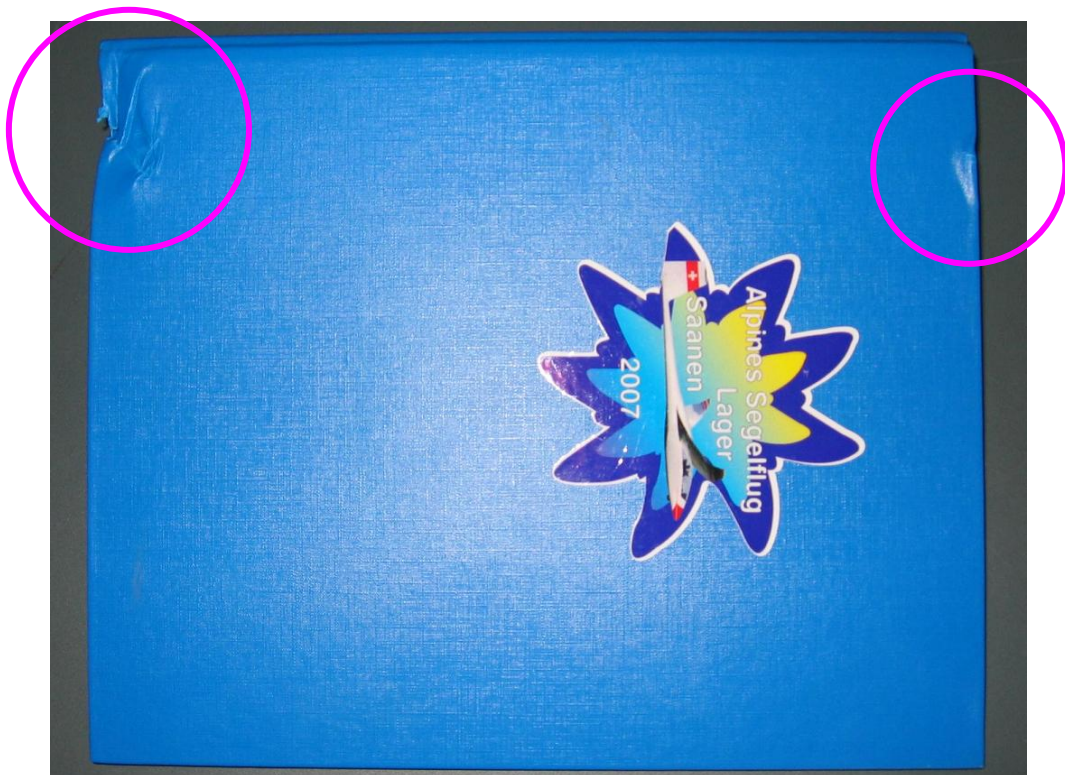
Der betreffende Ordner wurde vom Piloten nach seinen Angaben zuerst im Spital und danach zu Hause aufbewahrt. Anlässlich einer erneuten Einvernahme, neun Monate nach dem Unfall, übergab er dem BFU den Ordner. Dieser Ordner weist an den Kanten Beschädigungen (Eindrücke) auf, die laut Aussagen des Piloten durch das Einklemmen zwischen Bremsklappengestänge und Cockpitrückwand in der HB-1687 entstanden sind. Es konnte nicht mehr eruiert werden, wann und von wem der fragliche Ordner aus dem Segelflugzeug entfernt und dem Piloten ins Spital überbracht wurde.

Abbildung 2: „Original-Ordner“ mit Beschädigungen an den Kanten.

Der Pilot hatte beim Unfallflug nach seinen Angaben einen blauen A5-Ordner (siehe Abbildung 2) im Cockpit mitgeführt, der möglicherweise das vollständige Ausfahren der Bremsklappen verhindert hatte. Dieser Ordner war nicht bei den an der Unfallstelle im Cockpit vorgefundenen Utensilien dabei. Er wurde nach Angaben des Piloten von ihm zuerst im Spital und danach zu Hause aufbewahrt.

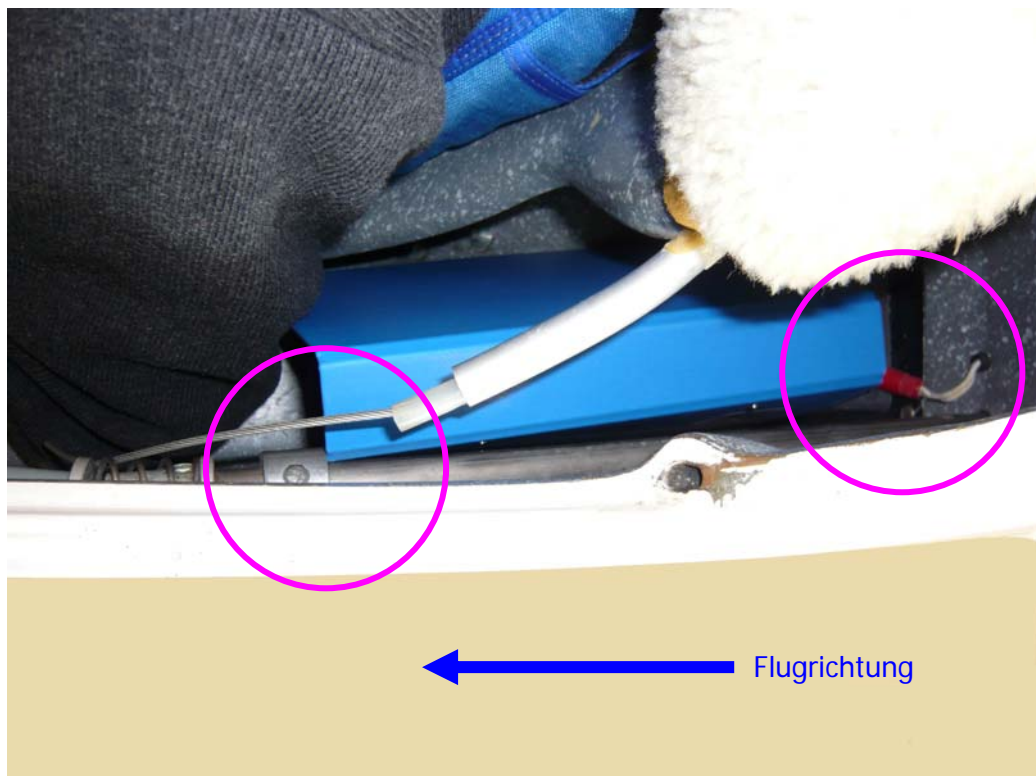
- Ein Ordner, wie er dem BFU übergeben worden ist, kann sich im Cockpit der HB-1687 zwischen dem Gelenk des Bremsklappengestänges und dem Lautsprecher (an der hinteren Cockpitwand) so verklemmen, dass dadurch die Bremsklappen nicht mehr vollständig ausgefahren werden können.
- Beim Verklemmen von identischen Ordnern entstanden dieselben Beschädigungen (Eindrücke) an den Ordnern, wie beim „Original-Ordner“, wenn am Bremsklappenhebel eine erhebliche manuelle Kraft angewendet wurde.
- Wird ein Ordner auf diese Weise eingeklemmt, löst sich die Blockade der Bremsklappen auch durch mehrmaliges Ein- und Ausfahren nicht mehr von selbst.

Abbildung 3: Identischer Ordner im Cockpit der HB-1687. Der Ordner steht an der linken Bordwand, in Flugrichtung links von der Rückenlehne, zwischen dem Gelenk des Bremsklappengestänges und dem Lautsprecher (an der hinteren Cockpitwand).

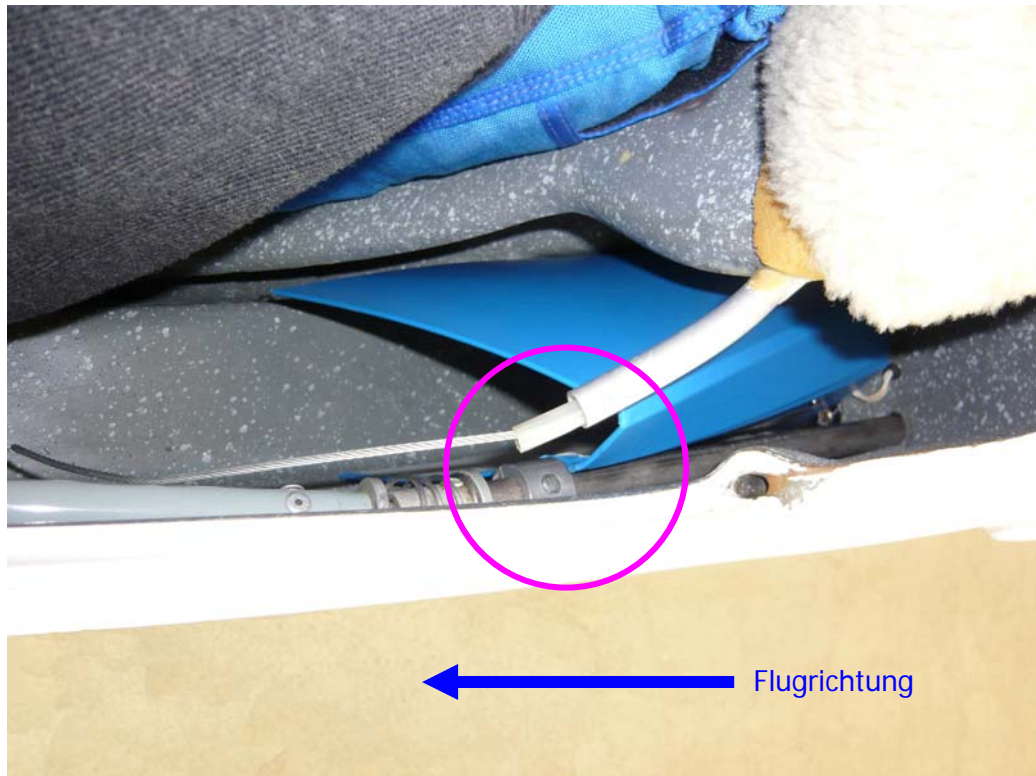
Abbildung 4: Identischer Ordner im Cockpit der HB-1687, beschädigt durch Betätigung des Bremsklappenhebels, eingeklemmt zwischen dem Gelenk des Bremsklappengestänges und dem Lautsprecher.

Anhand von Versuchen im Cockpit des reparierten Rumpfes der HB-1687 konnte nachgewiesen werden, dass ein solcher Ordner zwischen dem Gelenk des Bremsklappengestänges und dem Lautsprecher (an der hinteren Cockpitwand) so eingeklemmt werden kann, dass die Bremsklappen nur wenig ausgefahren werden können. Wenn ein Ordner auf diese Weise eingeklemmt ist, löst sich die Blockade der Bremsklappen auch durch mehrmaliges Ein- und Ausfahren nicht mehr von selbst.

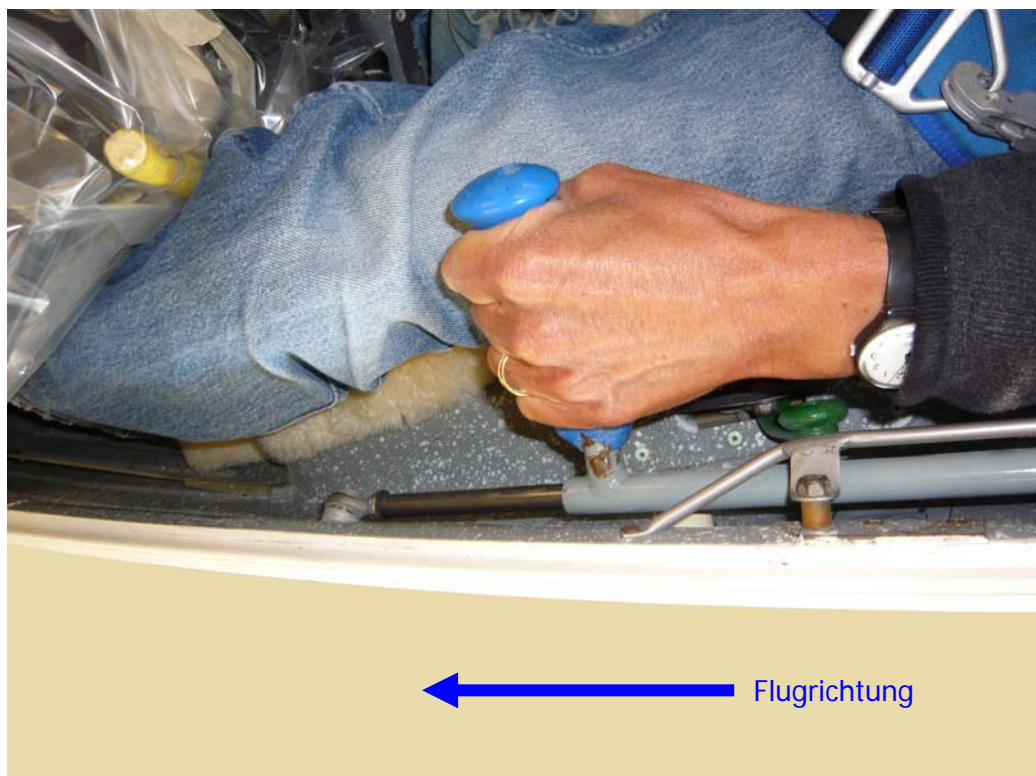
Abbildung 5: Stellung des Bremsklappenhebels bei der Bremsklappenstellung, wie in Abbildung 4.
