# **Schlussbericht Nr. 2070**

über den Unfall

des Helikopters Robinson R44 II, HB-ZGZ

vom 1. November 2007

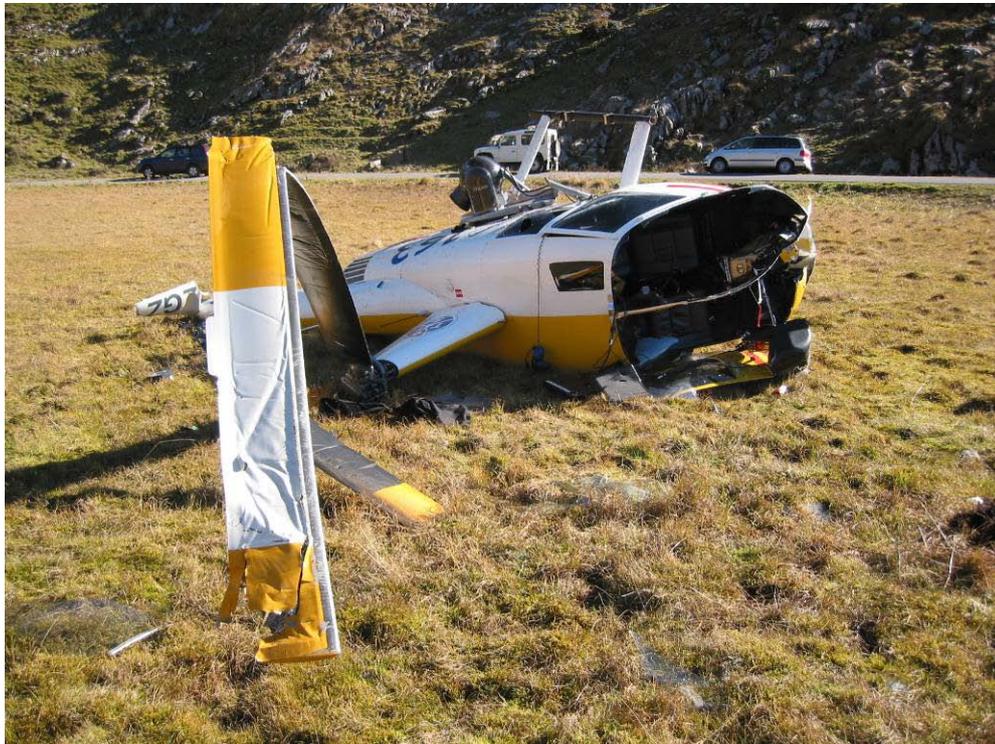
Abb. 1: Wrackendlage

Das Wrack des Helikopters befand sich in Flugrichtung, in knapp 75 m Entfernung von der Kollisionsstelle mit dem Kabel, auf der rechten Kabinenseite liegend. Die rechte Landekufe wurde von den Stützen abgerissen und befand sich sechs Meter entfernt vor der Aufprallstelle im Erdreich steckend. Beide noch am Rotorkopfsystem vorhandenen Rotorblätter waren stark geknickt und die Blatthaut teilweise geplatzt.

Das Heckrotorsystem und etwa ein Viertel des Heckauslegers wurden beim Unfallvorgang noch in der Luft abgetrennt und befanden sich etwa auf halber Distanz zwischen der Kollisionsstelle mit dem Kabel und dem Wrack.

Ein Teil der Verschalung des Heckauslegers sowie die Spitze der linken Landekufe wurden in Richtung des ansteigenden Geländes geschleudert.

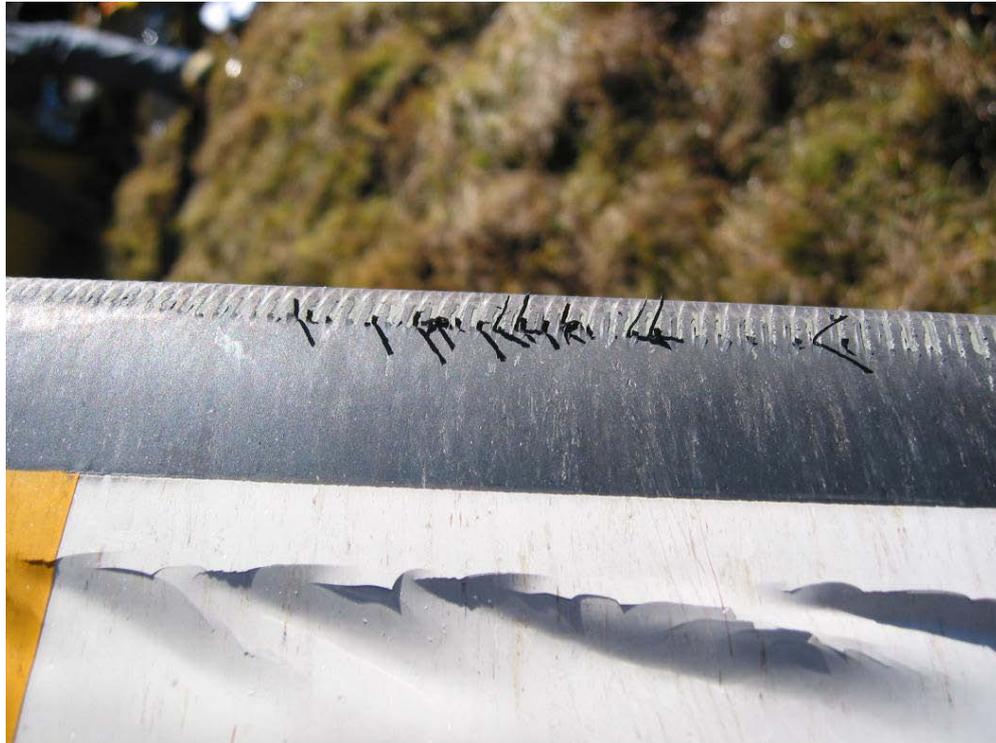
Abb. 2: Kollisionsspuren vom Kabel auf dem Rotorblatt

Auf Grund der Spurenbilder an einem der Rotorblätter und am Kabel befand sich der Rotorkopf zum Zeitpunkt der Kollision unterhalb des Kabels. Das nachlaufende Rotorblatt muss somit mit dem äusseren Viertel des Blattes die Unterseite des links vom Helikopter ansteigenden Kabels zuerst gestreift haben.

Dabei wurde dieses Blatt derart nach unten gedrückt, dass die Rotorebene ausgelenkt wurde. In der Folge durchtrennte ein Rotorblatt den Heckausleger.

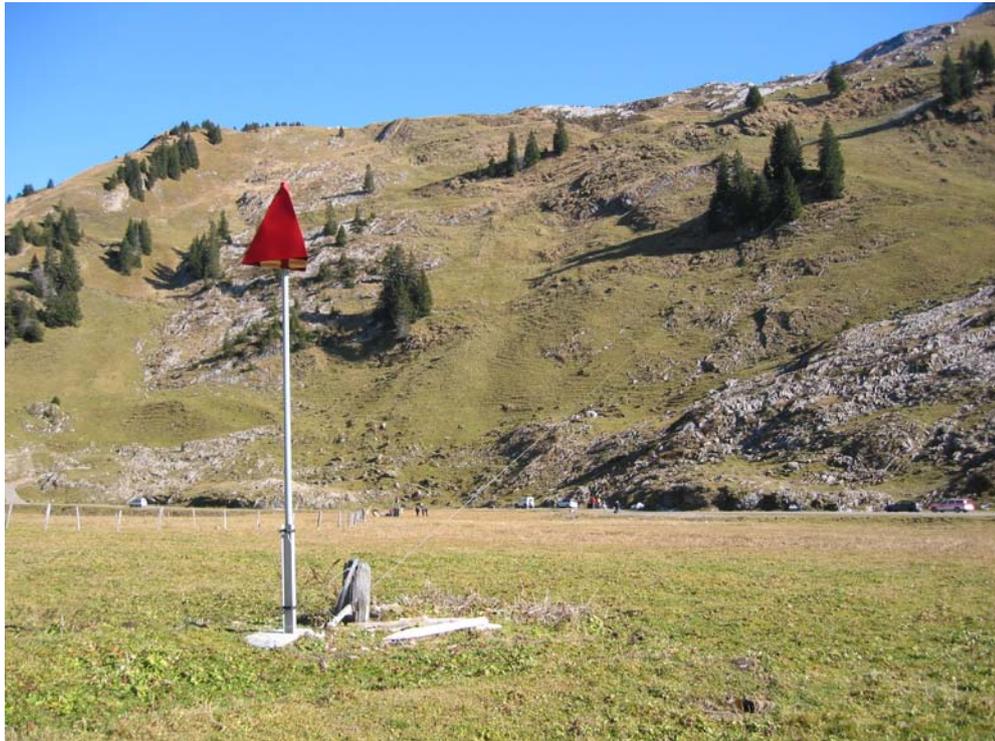
Abb. 3: Talstation des Kabels und deren Markierung

Das Kabel wird mittels Klemmplatten an einer Verankerung aus Metall befestigt. Diese Verankerung ist in ein Betonfundament im Erdreich eingegossen. Auf diesem Fundament befindet sich auch die Markierung.

Gemäss aktuellem Stammblatt war für dieses Hindernis keine Markierung beziehungsweise einfache Kennzeichnung erforderlich.

Obwohl der Pilot die Ausbildung für Gebirgslandungen am 5. Januar 2005 sowie die Ausbildung zum Berufspiloten am 20. September 2005 abgeschlossen hatte, hat er die orange Markierung nach eigenen Aussagen nicht als Anzeichen einer Gefahr interpretiert. Die Kenntnis der Bedeutung der Markierung hätte ihn unter Umständen zu einem Durchstart und zur Konsultation der mitgeführten Flughinderniskarte bewogen.

Die Tatsache, dass das Gelände für Aussenlandungen scheinbar gut geeignet ist, lässt die Frage zu, ob es beim Luftfahrthindernis Nr. 236-SZ-242 nicht sinnvoll wäre, dieses gemäss den Richtlinien für die Bearbeitung der Luftfahrthindernisse sowohl an der Tal- und an der Bergstation sinngemäss zu kennzeichnen.

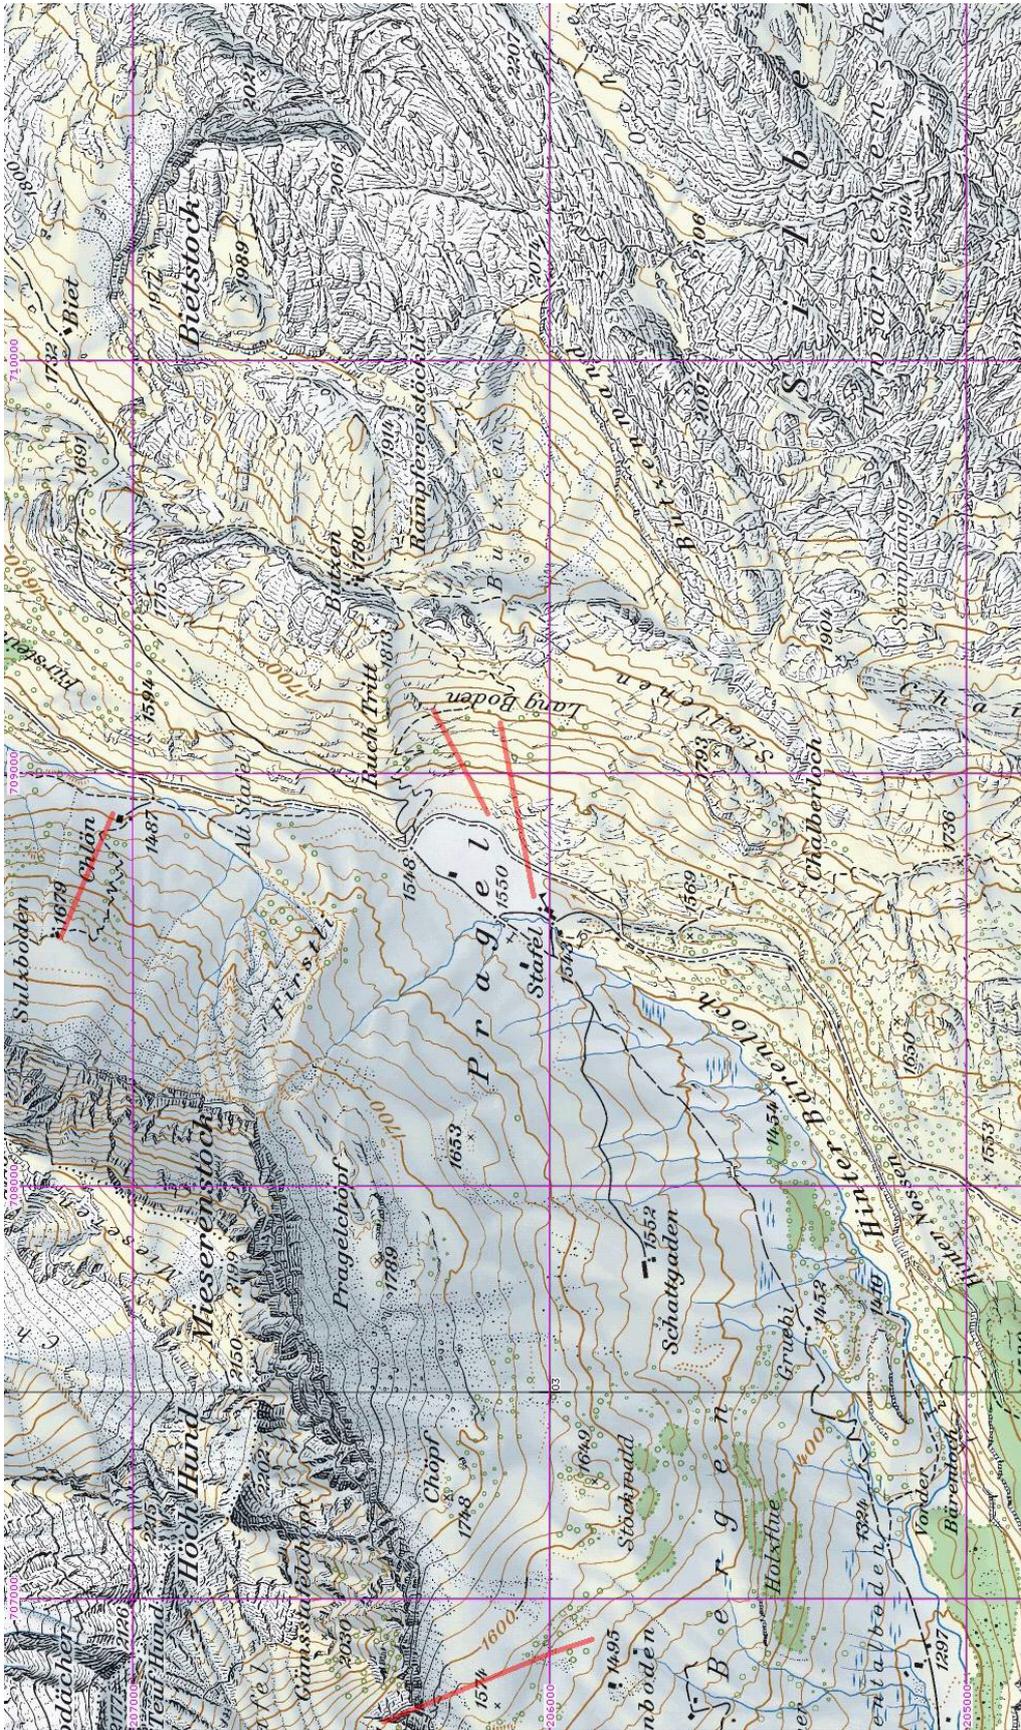
Anlage 1

Südlich dieser Hochebene befindet sich das als Luftfahrthindernis Nr. 236-SZ-242 eingetragene Heuseil, welches in östlicher Richtung hin zur Bergflanke gespannt ist (siehe Anlage 1).

Ausschnitt aus der Landeskarte Massstab 1: 25 000 mit eingezeichneten Luftfahrthindernissen-  
Gitterweite 1 km

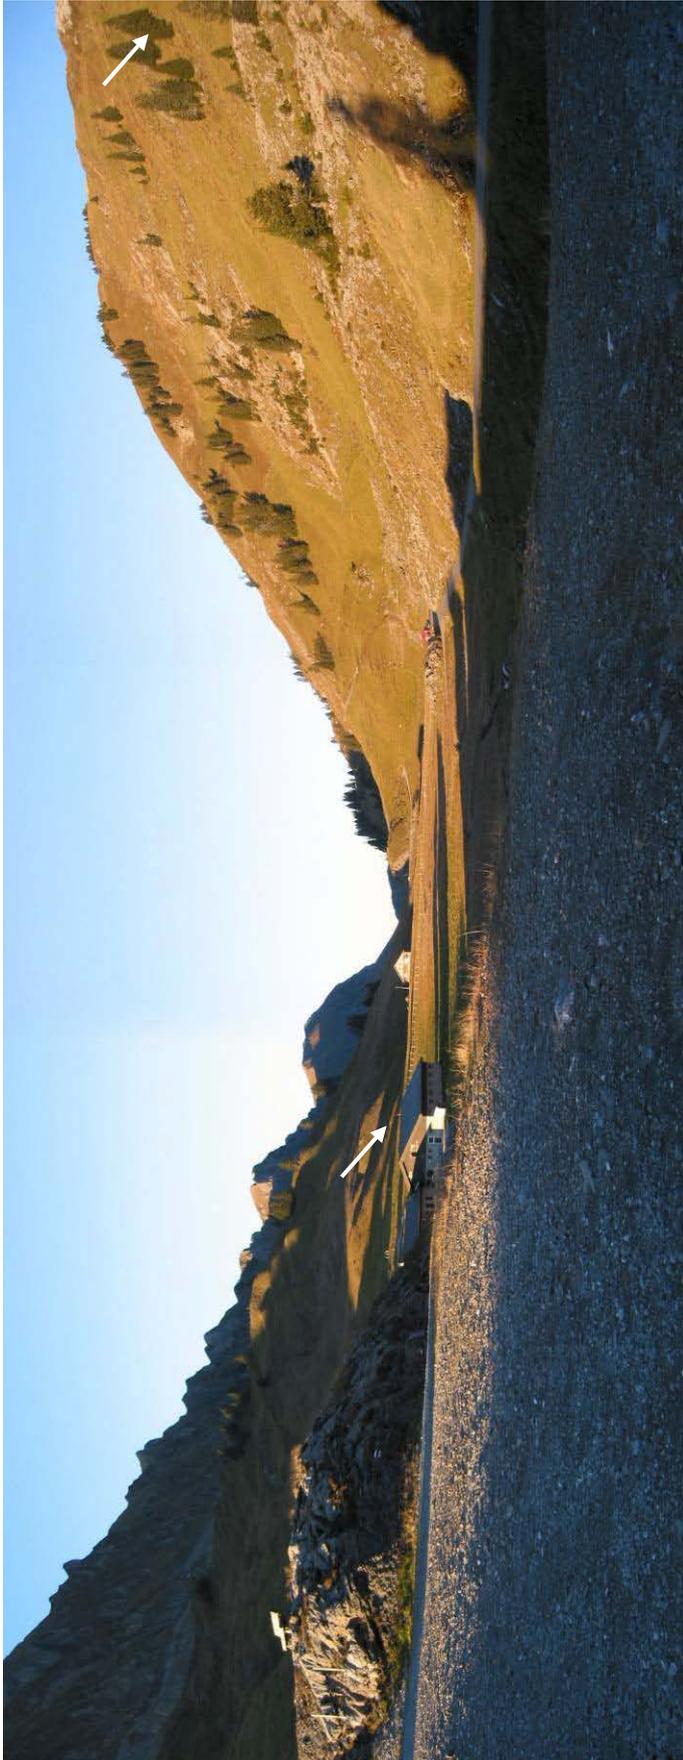
## Anlage 2

Übersicht der Unfallstelle aufgenommen am Folgetag etwa zur Unfallzeit – Blick in Anflugrichtung.

Der Pfeil links zeigt auf die Talstation des Kabels und der Pfeil rechts auf den Bereich der Bergstation.
