# **Schlussbericht Nr. 2071**

über den Unfall

des Heissluftballons Kubicek KUB BB22, HB-QJS

vom 11. Juli 2008

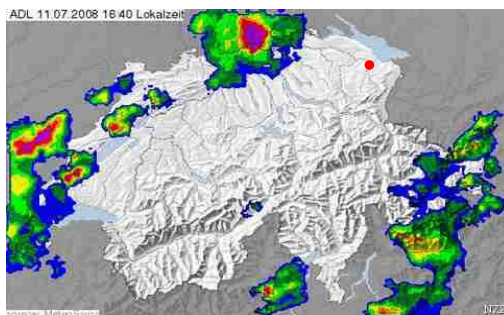
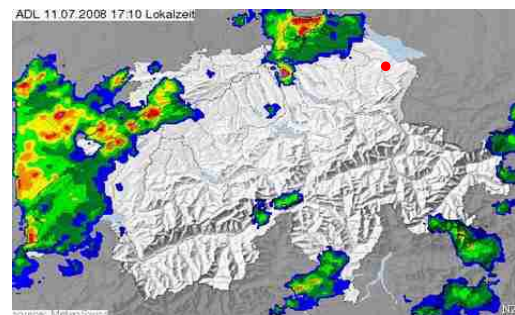
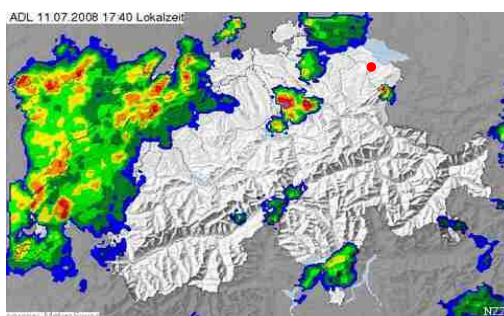
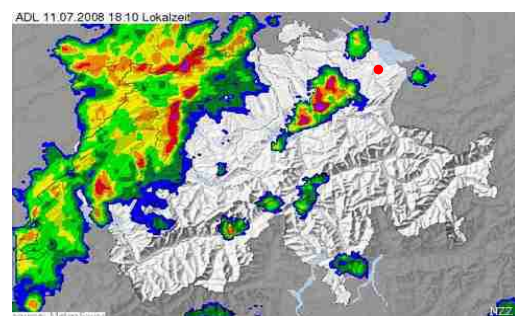
Bilder des Niederschlagsradars am Unfalltag. Der rote Punkt ● zeigt den Unfallort bei Arnegg/SG.

Zwischen 16:40 Uhr und 18:10 Uhr zog eine präfrontale Gewitterzelle mit Hagel-signatur im Radarecho von Basel dem Hochrhein entlang nach Schaffhausen und von dort in Richtung Bodensee, wo sie sich allmählich abschwächte. Die aus der Gewitterzelle am Boden ausfliessende Luft verursachte um 15:30 UTC in Steckborn Böen von 36 kt und in Güttingen um 15:50 UTC solche von 30 kt.

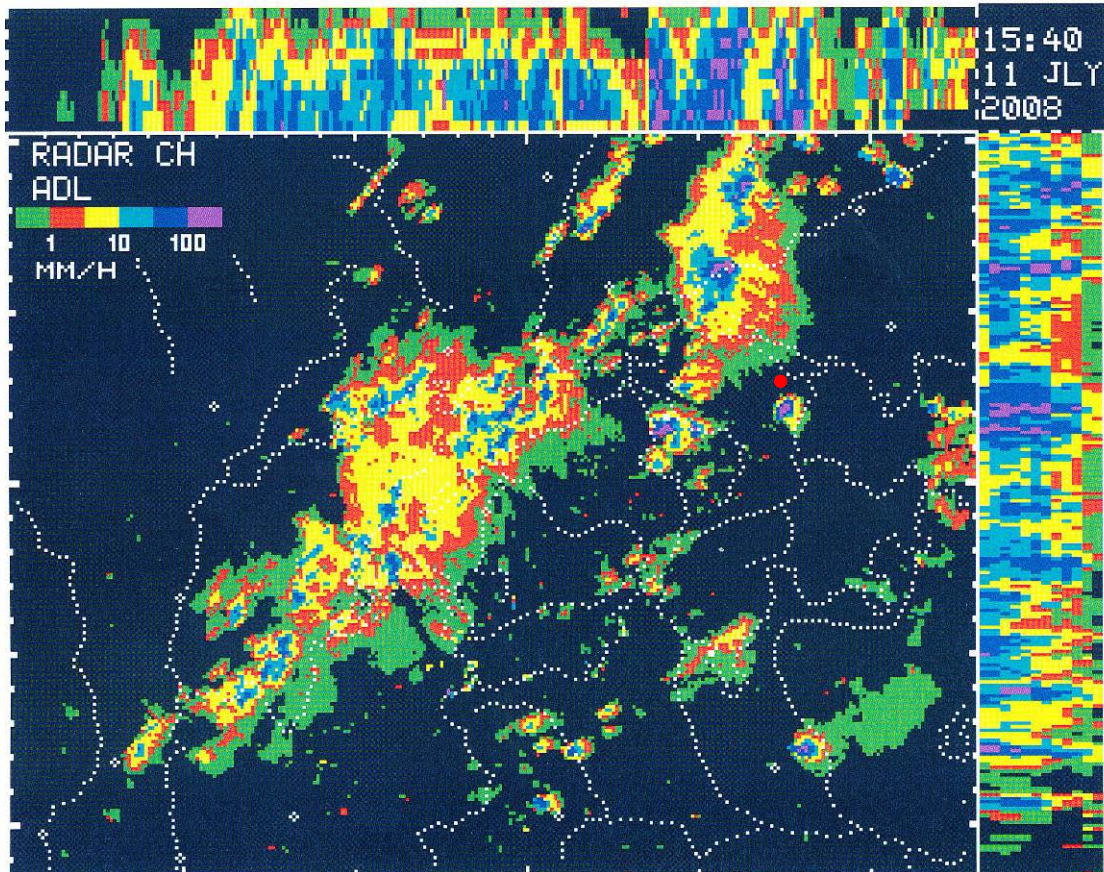
Bild 5: Darstellung des Niederschlagsradars zum Unfallzeitpunkt, Kompositbild der drei Schweizer Wetterradars mit Aufriss und Seitenriss. Der rote Punkt • zeigt den Unfallort bei Arnegg/SG.

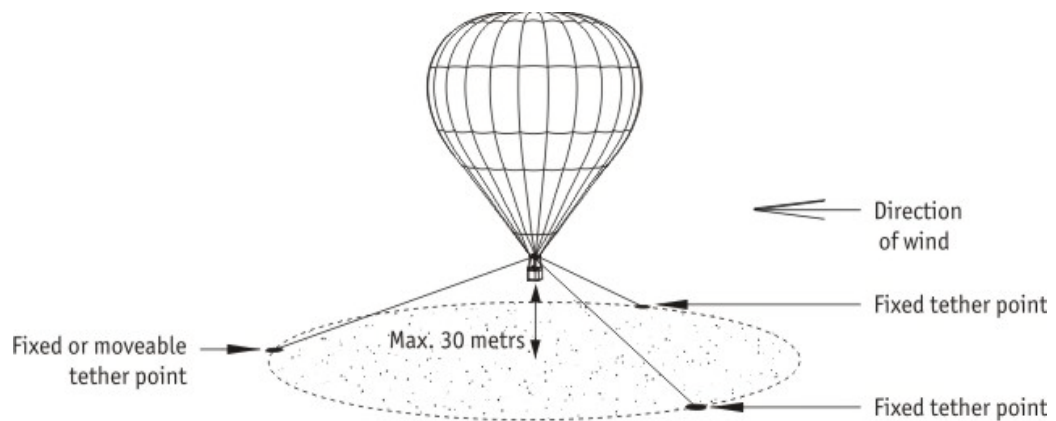
Bild 7: Vom Hersteller vorgegebenes Verfahren für den Fesselflug/für die Fesselfahrt

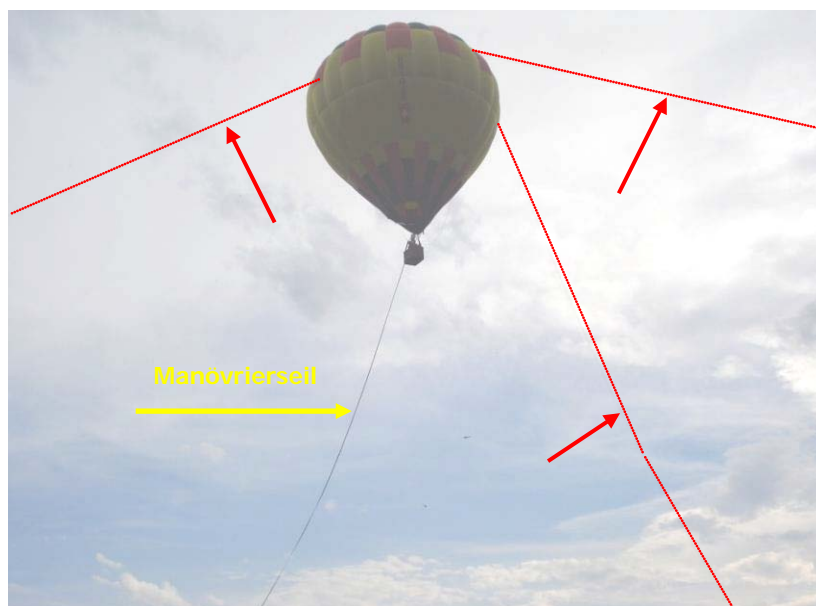
Bild 8: Die Fesselseile des Ballons HB-QJS waren am Unfalltag am Kronenring befestigt. Sie sind mit den roten Linien und Pfeilen auf dem Bild markiert. Das Manövrierseil ist mit einem gelben Pfeil markiert.

Die Befestigung der Fesselseile entsprach nicht den Vorgaben des Herstellers. Das am Unfalltag von einem Augenzeugen aufgenommene Foto (Bild 8) zeigt, wie die Fesselseile am Kronenring des Ballons befestigt waren. Dies entspricht nicht der publizierten Befestigungstechnik.

- Fotos von Augenzeugen belegen, dass die drei Fesselseile auf Höhe des Kronenrings befestigt waren.
- Vor der Aufnahme der Fesselfahrten, d.h. vor 15:30 Uhr, hatte der Pilot nach eigenen Angaben die Wetterinformationen im Internet konsultiert.

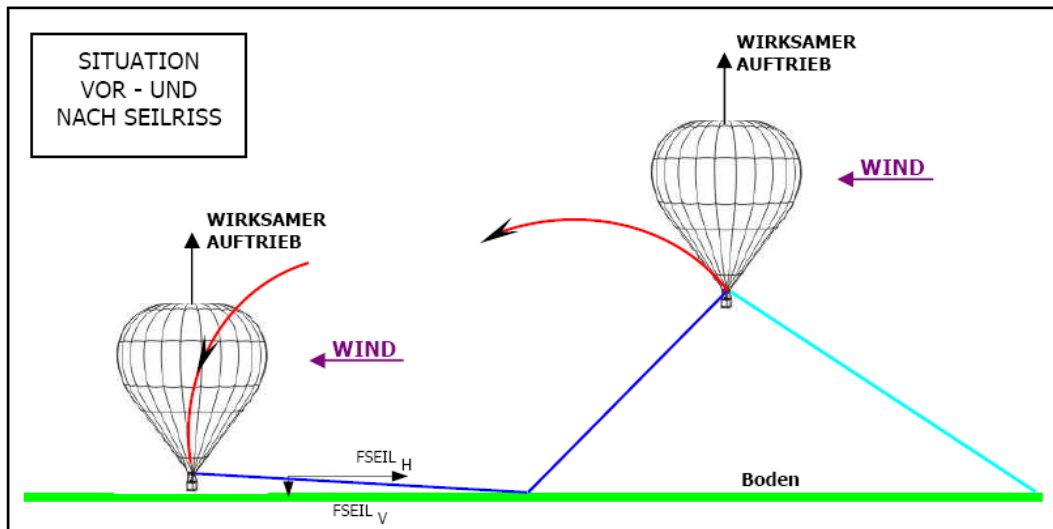
Bild 9: Abspannung gemäss den Vorgaben des Herstellers (mittels Hüllenkarabiner am Brennerahmen):  
Die vertikale Kraftkomponente in den beiden verbliebenen Seilen ist relativ gering und wird von der wirksamen Auftriebskraft des Ballons kompensiert. Die Gefahr, dass der Korb den Boden berührt ist gering.

Um zu verhindern, dass bei einem gefesselten Ballon der Korb durch Windeinfluss mit Wucht auf den Boden gezogen wird, sollten die Fesselseile mittels Hüllenkarabiner am Brennerrahmen befestigt werden.

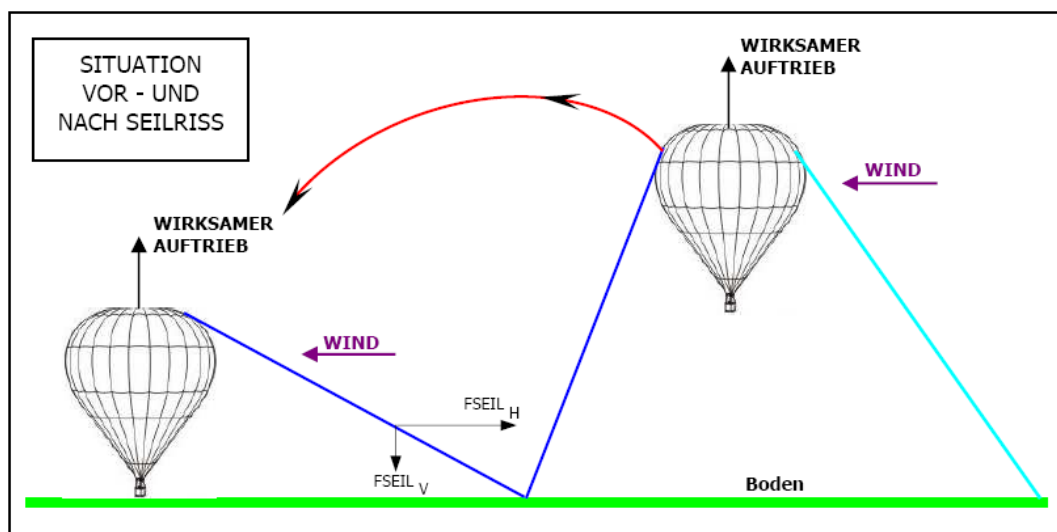
Werden die Fesselseile am Kronenring befestigt, so ergeben sich für die Fesselseile wesentlich grössere Neigungswinkel, verglichen mit der Methode, wo die Fesselseile mittels der Hüllenkarabiner am Brennerrahmen befestigt werden. Die Befestigung der Seile am Kronenring führt dazu, dass bei Windeinfluss der Ballon durch die Seilkraft stärker gegen den Boden gezogen wird.

Bild 10: Abspannung entsprechend der Situation vor dem Unfall (Fixierung am Kronenring):  
Die vertikale Kraftkomponente in den beiden verbliebenen Seilen ist groß. Die wirksame Ballonauftriebskraft ist zu klein um die vertikale Kraftkomponente in den Seilen zu kompensieren. Es kommt zu einem Bodenkontakt des Korbes.
