# **Schlussbericht Nr. 2072**

des Helikopters Kaman K-1200 K-MAX, HB-XQA

vom 11. Oktober 2004

“Petit Truyo”, Gemeinde Grandvillard/FR

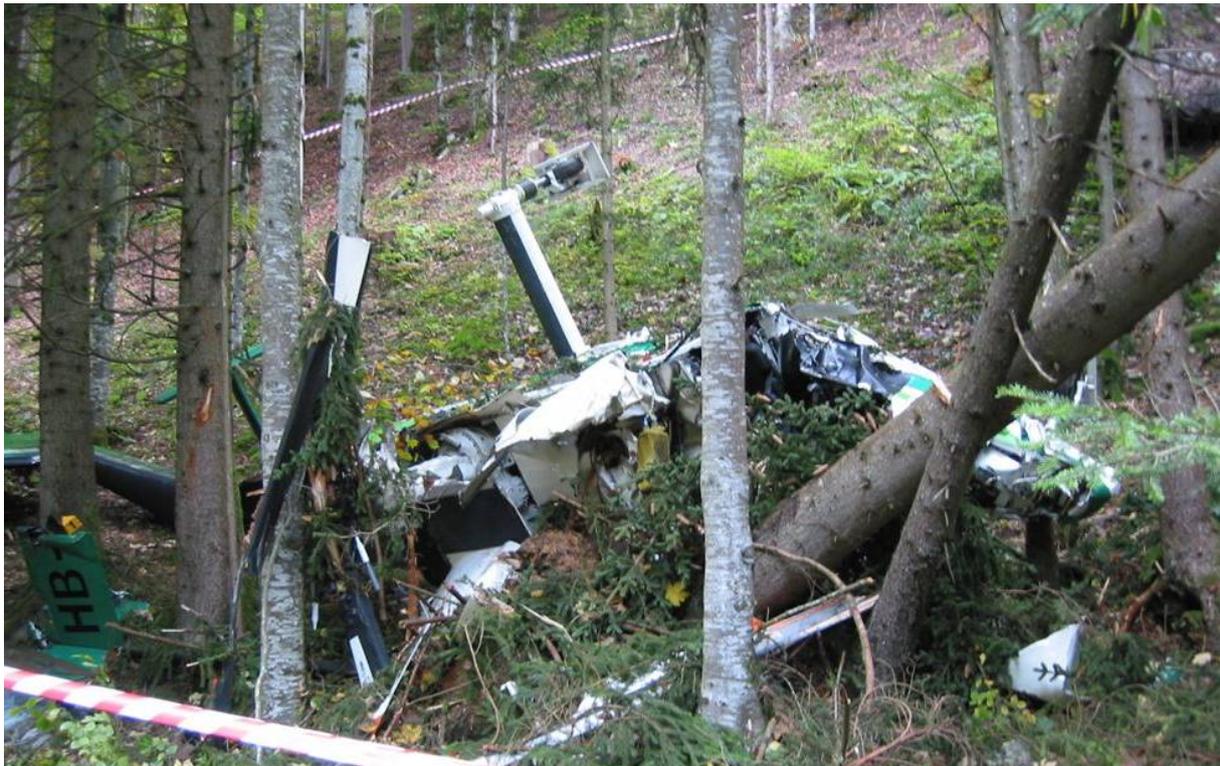
Bild 1: Endlage des Helikopters

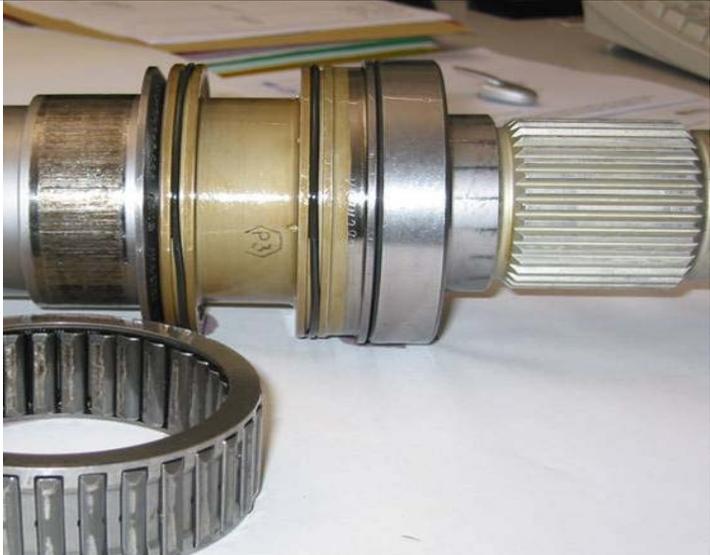
Die Freilaufkupplung zeigt sowohl auf der Wellenoberfläche wie auf den *sprags* sehr starken Verschleiss und Oberflächenzerrüttung. Beim Verschleiss handelt es sich um Gleit- wie Wälzverschleiss. Es ist davon auszugehen, dass bei einer derart starken Beschädigung ein sicherer Betrieb nicht mehr gewährleistet ist.

<p>Bild A</p> <p>K974047-005, S/N 0166B und K974110-003, S/N 093</p> <p>Schadensfall HB-XQA</p> <p>Die Lauffläche der Kupplungs- welle zeigt eine sehr raue, verschlissene Oberfläche.</p>

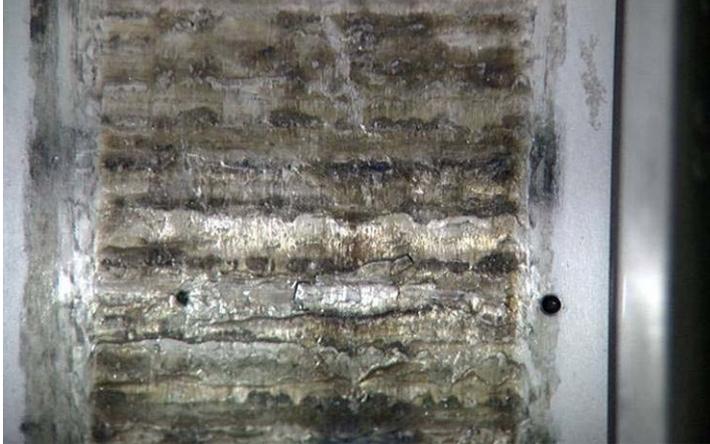
<p>Bild B</p> <p>Bauteil K974047-005, S/N 0166B</p> <p>Schadensfall HB-XQA</p> <p>Detail der Lauffläche mit ei- nem ausgeprägten Riefel- muster.</p>

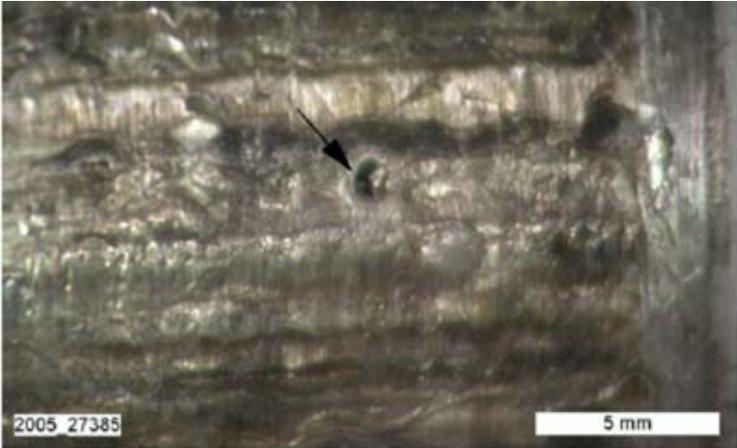
<p>Bild C</p> <p>Bauteil K974047-005, S/N0166B</p> <p>Schadensfall HB-XQA</p> <p>Schmierbohrungen sind teil- weise durch plastische Ver- formung abgedeckt (Pfeil).</p>

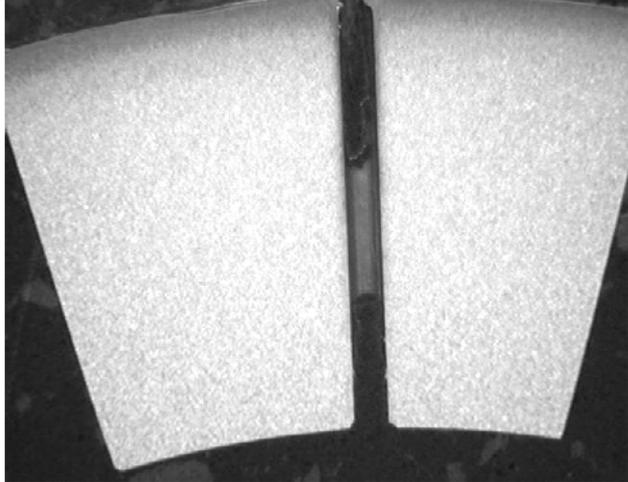
<p>Bild D</p> <p>Bauteil K974047-005, S/N0166B</p> <p>Schadensfall HB-XQA</p> <p>Schmierbohrungen wurden durch die Deformation der Lauffläche teilweise abgedeckt.</p>

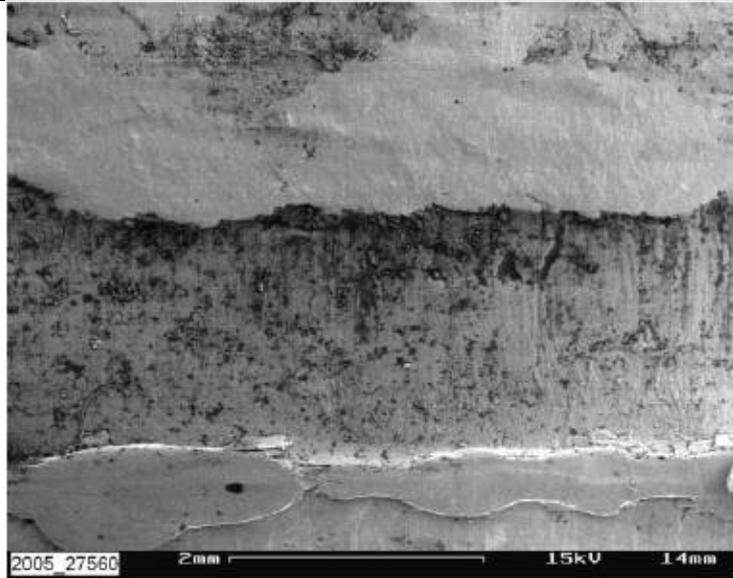
Die Lauffläche ist ebenfalls plastisch verformt und es wurde Reibmartensit festgestellt (Bildanlage E). Zudem wurden Mikrorisse festgestellt (Bildanlage F). Reibmartensit entsteht, wenn das Material extrem auf Druck beansprucht wird, sich dabei stark verfestigt und durch Gleitreibung lokal erwärmt wird.

<p>2005_27560 2mm 15kV 14mm</p>	<p>Bild E</p> <p>Bauteil K974047-005, S/N 0166B</p> <p>Schadensfall HB-XQA</p> <p>Ansicht der Kupplungslaufläche mit deutlichen Spuren von plastischer Verformung.</p>

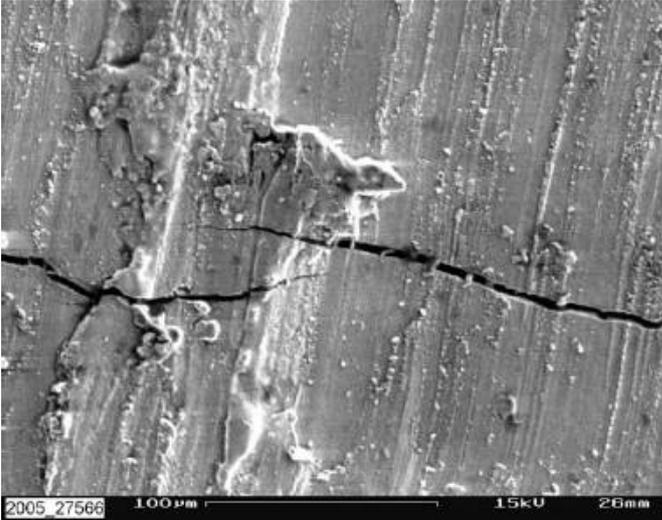
Auf der beschädigten Kontaktfläche der Welle wurden Mikrorisse und Materialausbrüche festgestellt. Solche Mikrorisse und Materialausbrüche sind Folge einer Materialermüdung. Die Festigkeitsanalyse ergab eine sehr hohe Hertz'sche Pressung unter Last und eine ungenügende Dauerfestigkeit des Freilaufs im Bereich der Welle und der Klemmkörper.

<p>2005_27566 100µm 15kV 26mm</p>	<p>Bild F</p> <p>Bauteil K974047-005; S/N 0166B</p> <p>Schadensfall HB-XQA</p> <p>Es sind vereinzelte Mikrorisse in der Kupplungslaufläche erkennbar.</p>

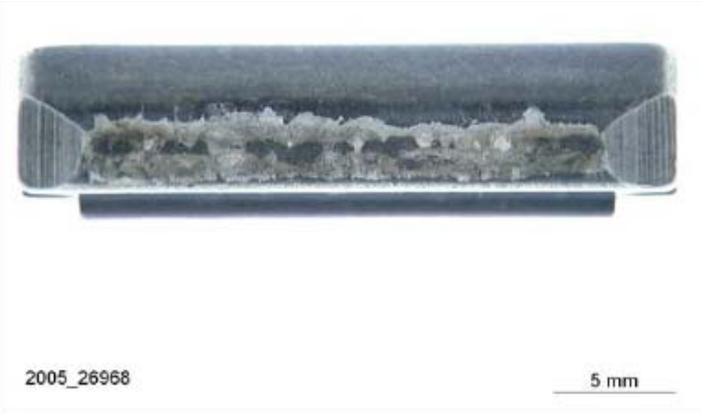
Die Kontaktflächen der *sprags* zeigen starke Beschädigungen. Beide Oberflächen weisen plastische Materialverformungen auf. Es handelt sich um Verschleiss mit zusätzlicher schuppenartiger plastischer Deformation des Materials. Mikrorisse und Materialausbrüche sind nicht feststellbar (Bildanlage G).

<p>2005_26968</p> <p>5 mm</p>	<p>Bild G</p> <p>Bauteil K974110-003, S/N 093</p> <p>Schadensfall HB-XQA</p> <p>Detail der Spragelementoberfläche mit einer schuppigen Oberflächen- ausbildung (Kontaktfläche zu K974047-005).</p>

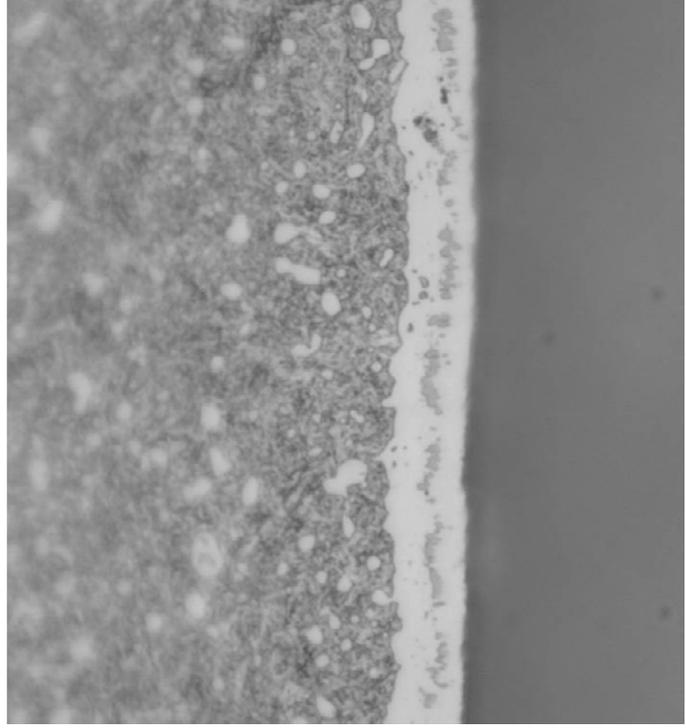
<p>Bild H</p> <p>Bauteil K974110-003, S/N 093</p> <p>Schadensfall HB-XQA</p> <p>Randzone aus Chromkarbiden (weiss)</p> <p>Ätzung: 1.5 %ige alkoholische Salpeter- säure</p>

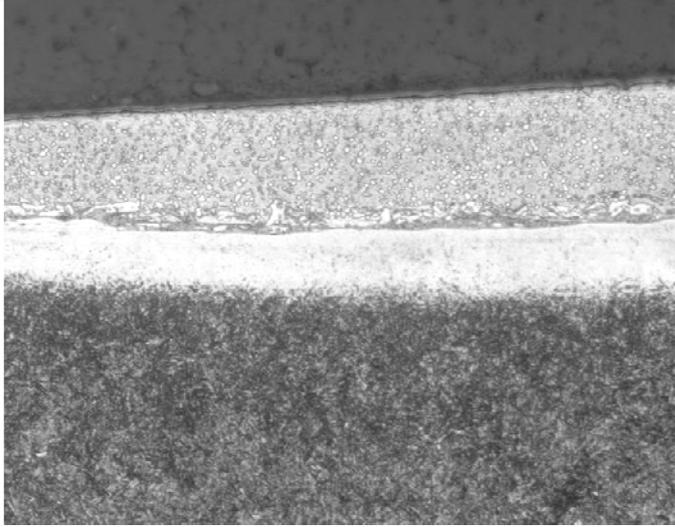
<p>Bild K</p> <p>Bauteil K974047-005, S/N 0166B</p> <p>Schadensfall HB-XQA</p> <p>Mechanisch verformte Lauffläche (Reibmartensit) mit vom Gegenpartner (Spragelement) übertragenem Material.</p> <p>Ätzung: 1.5 %ige alkoholische Salpetersäure</p>

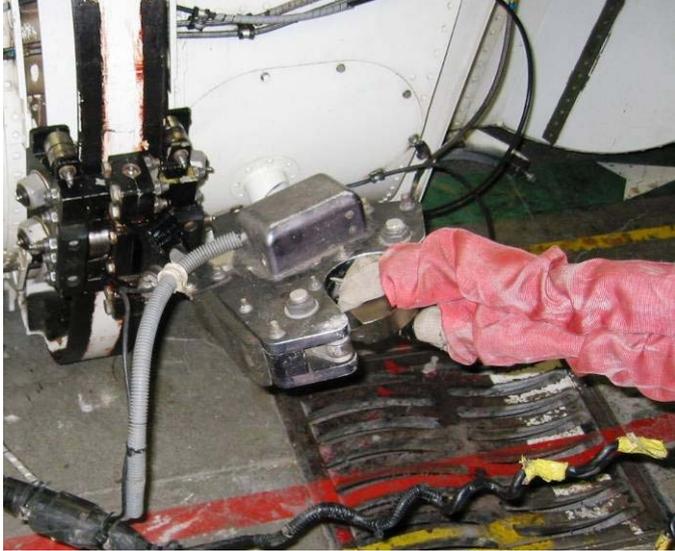
Lastenzange am Helikopter (*belly cargo hook*): Nach dem Unfall wurden am Lasthaken keine Holz- oder Erd-Rückstände vorgefunden. Die Klinke konnte nur mit grossem Kraftaufwand mechanisch gelöst werden. Die Lastenleinschlaufe der Nylon Struppe (Typ 3 t) war mit einem Textilschlauch als Scheuerschutz überzogen, welcher an der Auflagestelle aufgescheuert war und Reibungsspuren aufwies (siehe Bildanlage L und M). Beim Lasthaken war die Anschlagbefestigung (*bumper*) beschädigt, der Haken liess sich nur mit Schwierigkeiten auslösen (siehe Bildanlage L und M).

<p>Bild L</p> <p>Direkt im Lasthaken eingehängte Lastenleinenschlaufe mit Schutzüberzug</p> <p>Bei Zug erhöhte Reibung durch eng am Haken anliegende Lastenleinenschlaufe</p>

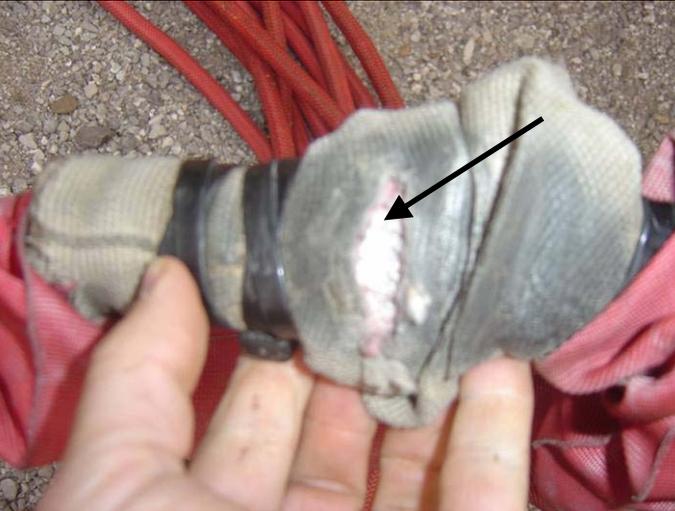
<p>Bild M</p> <p>Reibungsspuren an Auflageflächen</p> <p>Durchgescheuerter Schutzüberzug der Lastenleinenschlaufe</p> <p>Schadensfall HB-XQA</p>

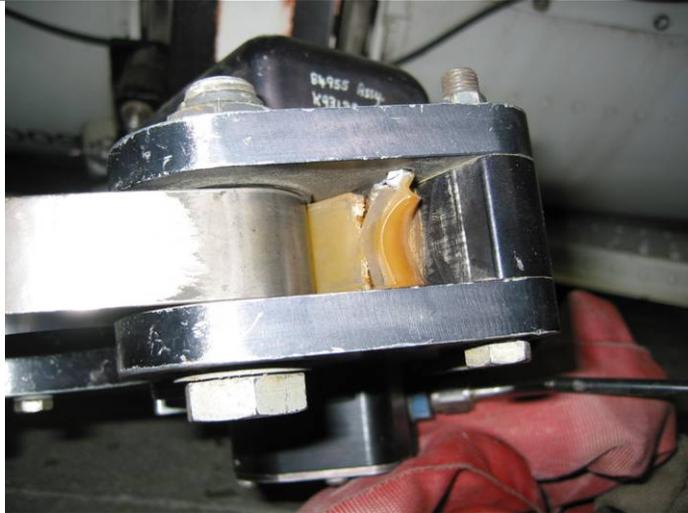
Bild N

Aufgrund der Schwergängigkeit des Lasthakens (*load beam*) und der offensichtlichen Beschädigung des Anschlagdämpfers aus Kunststoff wurde die Lastenzange näher untersucht. Beim Öffnen des Lasthakens waren erhöhte Reibungskräfte feststellbar. Bei der Demontage der Seitenplatten wurde festgestellt, dass der gelbe Kunststoffdämpfer durch den verkrümmten Stahlstift zwischen den beiden Seitenplatten des *belly cargo hook* festgehalten wurde. Die Wirkung des verkrümmten Stahlstifts war ähnlich der eines gefederten Widerhakens. Nachdem der Anschlagdämpfer durch einen Gegenstand nach innen gedrückt wurde, wirkte der verkrümmte Stahlstift wie eine Sperre, welche die Retourbewegung des Anschlagdämpfers in die Ursprungslage verunmöglichte. Anhand des Abriebs und der Verformung des gelben Anschlagdämpfers (Bild N, O, Q) wird deutlich, dass die Verkrümmung des Stahlstifts nicht durch den Unfall entstanden ist. Eine entsprechende Verkrümmung des Stahlstifts durch den Lasthaken ist nicht möglich. Der Kontakt des Lasthakens mit dem Anschlagdämpfer bewirkte eine erhöhte Reibung und erklärt die Schwergängigkeit.

Beschädigter Anschlagdämpfer (*bumper*) der Lastenzange (*belly cargo hook*)

Spuren der früheren Position des Anschlagdämpfers und deutliche Reibspuren am Lasthaken

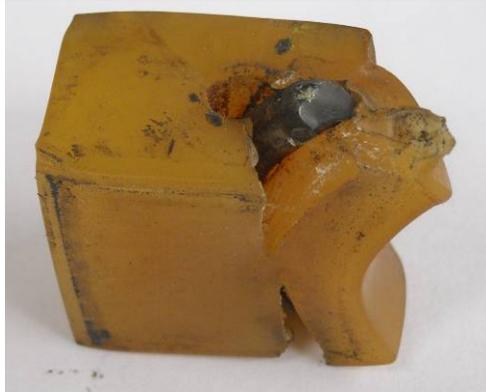
Bild O

Freigelegter Anschlagdämpfer

Schleifspuren und Abrieb
