Rapport final no. 2072

de l'hélicoptère Kaman K-1200 K-MAX, HB-XQA

exploité par la compagnie Rotex Helicopter AG

survenu le 11 octobre 2004

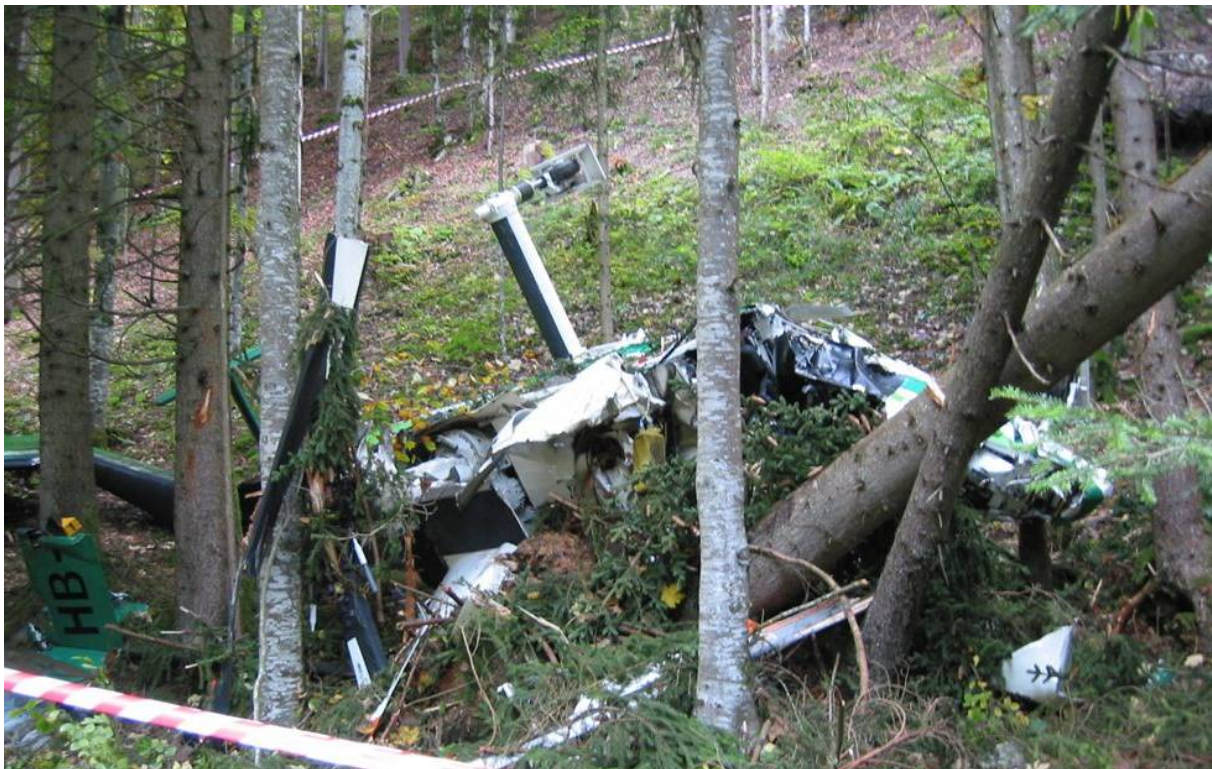
Figure 1: Position finale de l'hélicoptère

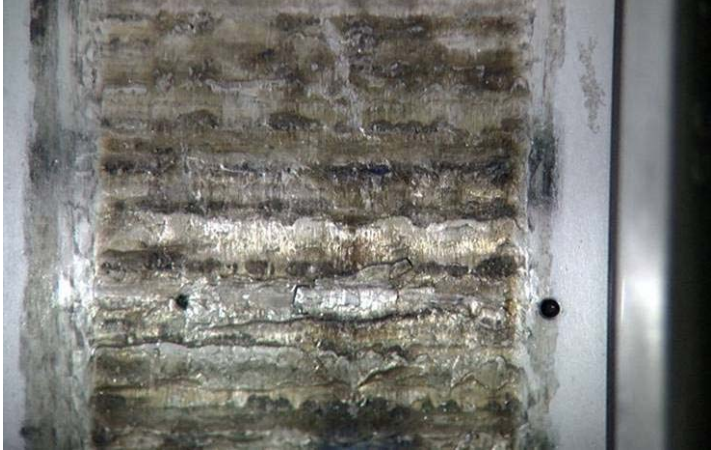
<p>Image A</p> <p>K974047-005, S/N 0166B et K974110-003, S/N 093</p> <p>Sinistre HB-XQA</p> <p>L'arbre de l'embrayage présente une surface très rugueuse et râpée.</p>

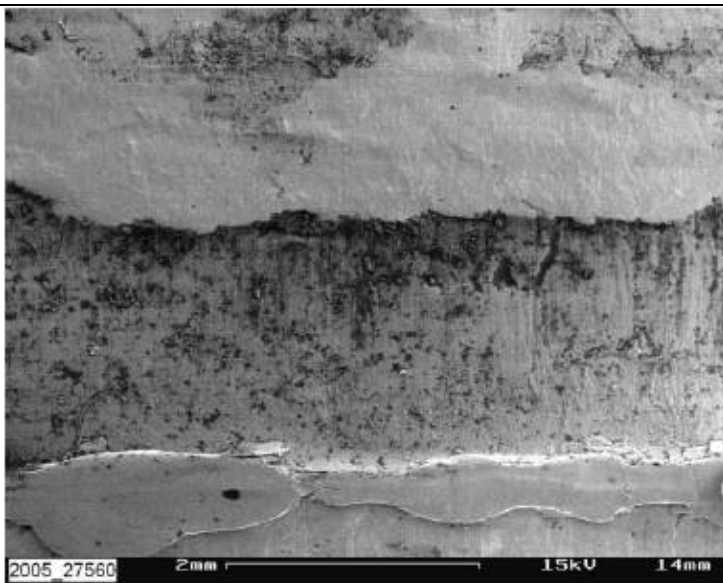
Image D

Les orifices de lubrification sont partiellement recouverts suite à des déformations de la surface de roulement.

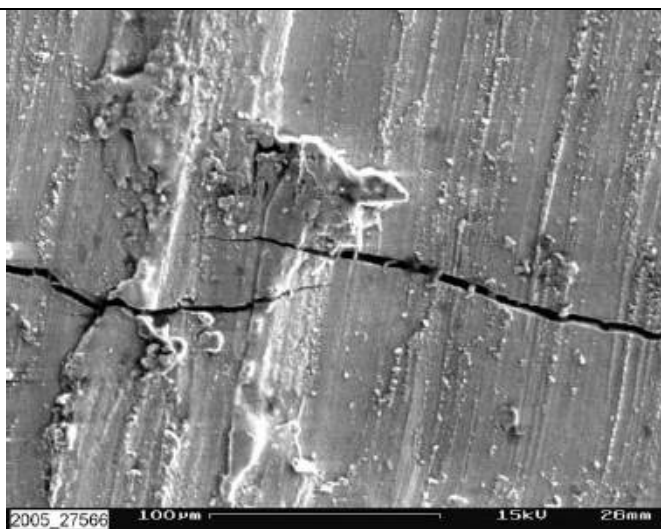
Image E

La bande de roulement présente également des déformations plastiques et de la martensite créée par frottement a été constatée (Annexe E). De plus des microfissures ont été constatées (Annexe F). La martensite se forme lorsque le matériau est soumis à de fortes pressions, que celui-ci se durcit fortement, et se réchauffe localement par frottement.

Vue de la surface de l'arbre d'embrayage avec des marques bien définies de déformation plastique.

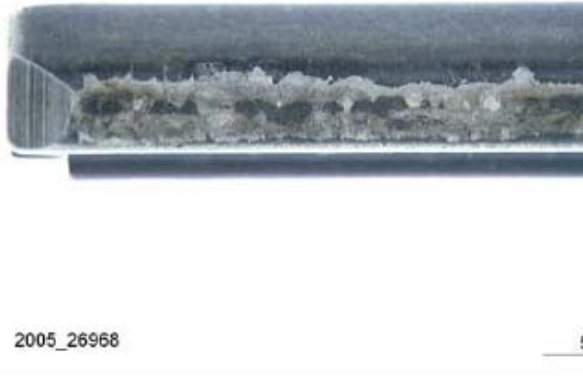
Image F

Des micros fissures et des zones d'arrachement du matériau ont été constatées sur la surface endommagée de l'arbre de transmission. De telles micros fissures et d'arrachement résultent de la fatigue du matériau. L'analyse de résistance a révélé une pression de contact maximum admissible (pression de Hertz'sch) sous charge et une résistance à la fatigue insuffisante du système "roue-libre", entre l'arbre de transmission et les cames de blocage.

Plusieurs microfissures dans la surface de l'arbre d'embrayage sont visibles.

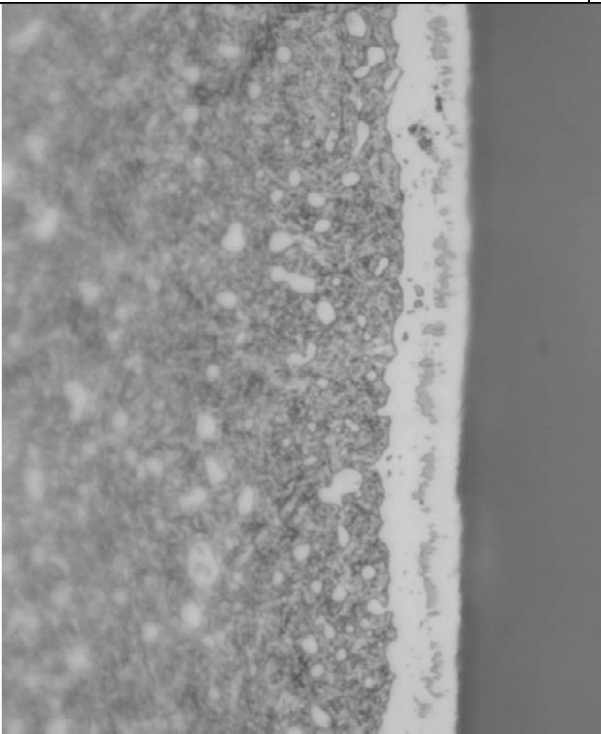
Les surfaces de contacts des cames de blocage (*sprags*) révèlent de très fortes détériorations. Les deux surfaces présentent des déformations plastiques du matériau. Il s'agit d'usure accompagnée de déformations plastiques du matériau sous forme d'écaillés sur la surface de contact des cames de blocage. Des microfissures et des projections de matériau n'ont pas été constatées (Annexe G).

<p>2005_26968</p>	<p>Image G Elément K974110-003, S/N 093 Sinistre HB-XQA</p> <p>Détail d'une came de blocage présentant une surface en forme d'écaille (surface de contact avec l'élément K974047-005).</p>

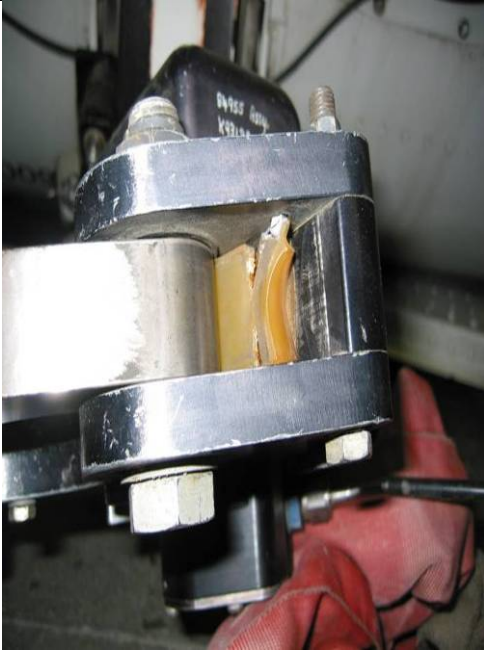
Photo M

Traces de frottement sur la surface d'appui.

Partie endommagée de la gaine de protection de la boucle de la sangle de charge.

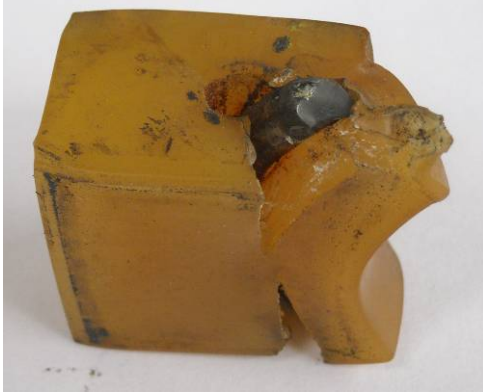
Amortisseur de butée endommagé (*bumper*) du crochet de charge (*belly cargo hook*).

Traces de la position précédente de l'amortisseur de butée et traces nettes de frottement sur le crochet de charge.

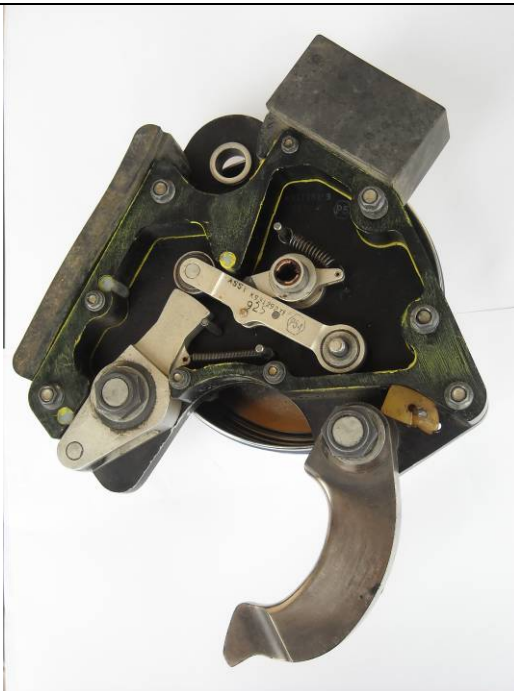
Photo O

Traces de frottement et limaille.
