Rapport final no. 2073

concernant l'accident

du planeur LS8-18, HB-3238

survenu le 10 juillet 2008

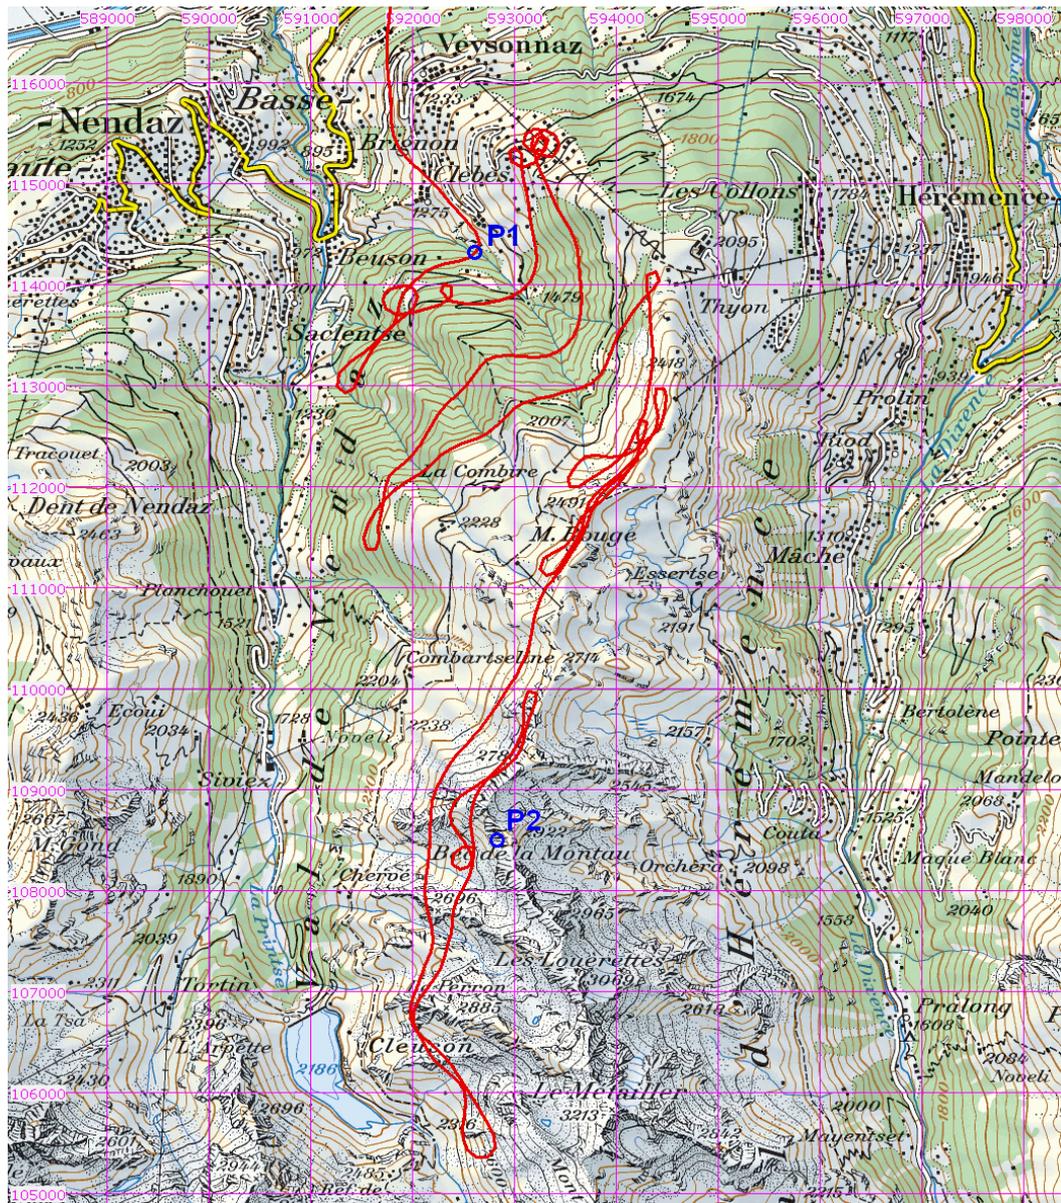
Illustration 1: Itinéraire du HB-3238, enregistré par le FLARM

- P1: le pilote se détache du remorqueur
- P2: lieu d'impact du planeur contre la pente

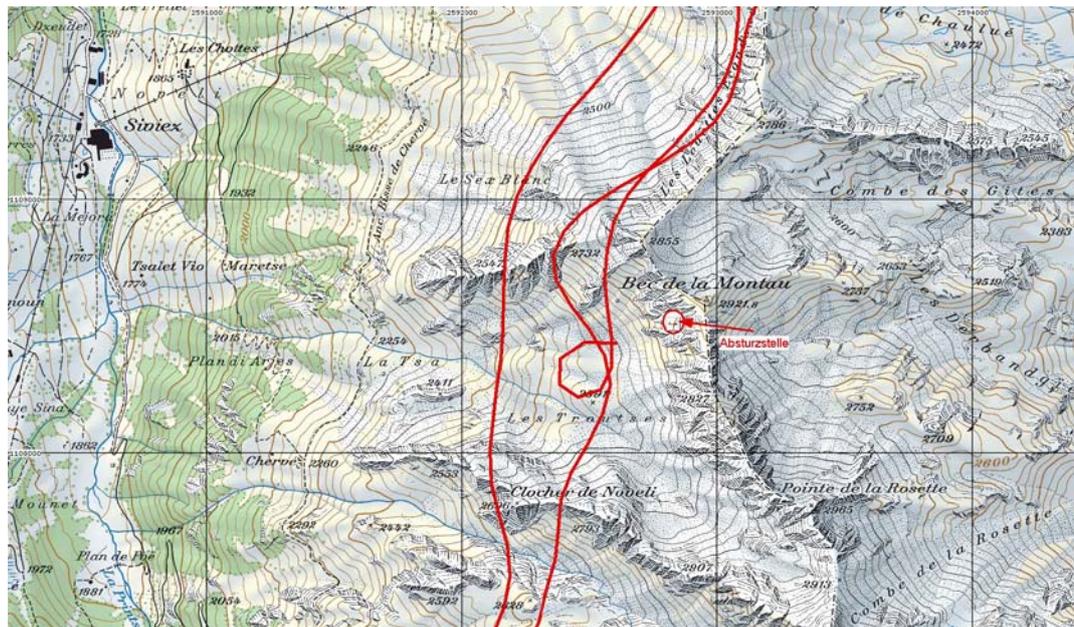
Illustration 2: Tracé du vol et lieu de l'accident sur la carte 1:25 000

La distance entre le dernier point enregistré (2789 m) et le lieu de l'accident à 2780 m est de 235 m. Cette différence peut indiquer qu'il manque la fin du tracé de vol ou alors elle peut découler d'une imprécision du GPS.
