Schlussbericht Nr. 2074

des Flugzeuges Marcel Dassault/Bréguet Aviation Falcon 10/100, VP-BAF

vom 12. Februar 2009

Flughafen Samedan (LSZS), Gemeinde Samedan/GR

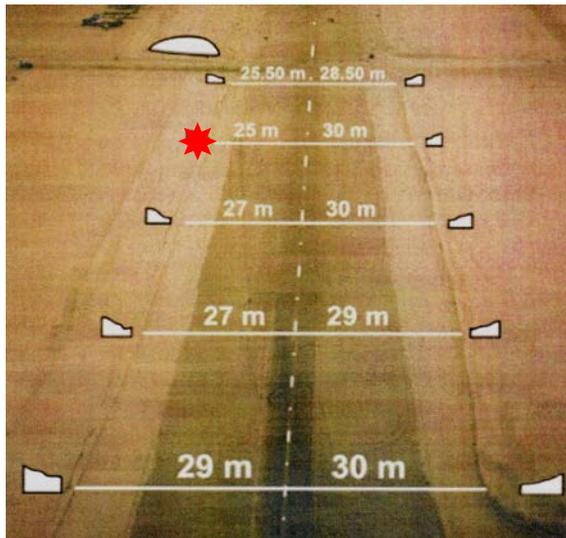
Bild 2: Schematische Darstellung der Schneewälle entlang der Piste 03

Nach dem Unfall wurde die Piste 03 in Landerichtung fotografiert und die der Piste entlang verlaufenden Schneewälle wurden vermessen. Die ganze Pistenoberfläche war mit einer Schneeschicht bedeckt, die längs der Pistenachse auf einer Breite von 7-8 Meter nur wenige Millimeter dick war und deshalb etwas dunkler schien. Von der Pistenschwelle bis zur Endlage des Wracks wurden von der Pistenachse (*centerline*) bis zu den Schneewällen links und rechts der Piste ein Maximum von 30 Metern und ein Minimum von 25 Metern gemessen. Der Querschnitt der Schneemauern, auf einer Breite von 4 Metern gemessen, wies pistenseitig Höhen zwischen 90 und 150 Zentimeter auf und auf der Aussenseite zwischen 2.5 und 4 Meter.

★ Berührungspunkt der linken Flügelspitze mit dem Schneewall.

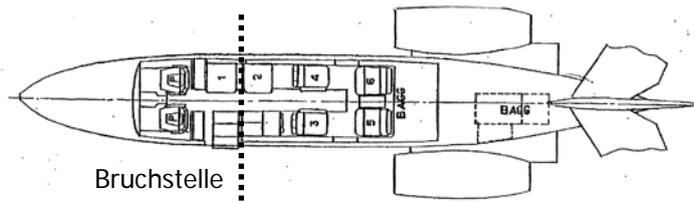
Bild 4: Sitzanordnung im Flugzeugrumpf mit Angabe der Bruchstelle

Durch die Wucht des Aufpralls zerbrach das Flugzeug in zwei Teile. Der Bruch erfolgte hinter der Einstiegstüre des Flugzeugs. Am Flugzeugrumpf war das rechte Hauptfahrwerk eingeknickt und am Cockpit war das Bugrad abgeschert. Der Flugzeugrumpf, am linken Pistenrand, war gegenüber der Pistenachse um 90 Grad im Uhrzeigersinn gedreht und das Cockpit, am rechten Pistenrand, um rund 180 Grad. Die Schubumkehrsysteme an den Triebwerken (*reverse*) waren eingefahren.

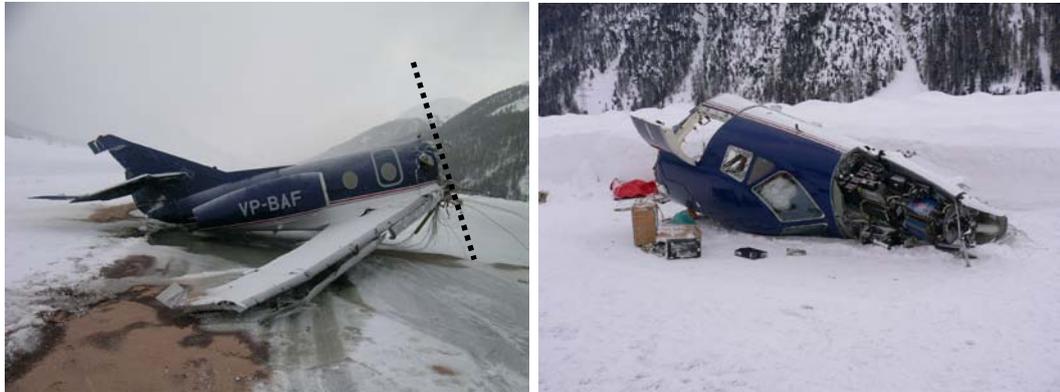
Bild 5 und 6: Flugzeugrumpf am linken Pistenrand und Cockpit am rechten Pistenrand in ihrer Endposition auf der Piste 03.
