Rapport final No. 2076

de l'incident grave (AIRPROX)
entre l'aéronef Boeing, B737-800, D-AHFO
exploité par TUIfly vol HLX 2CX
et l'aéronef Piper, P46T, OO-NMU,
exploité par Vianatura
survenu le 29 septembre 2008
près de SOSAL
20 NM Ouest-Sud-Ouest de Fribourg

Rapport final

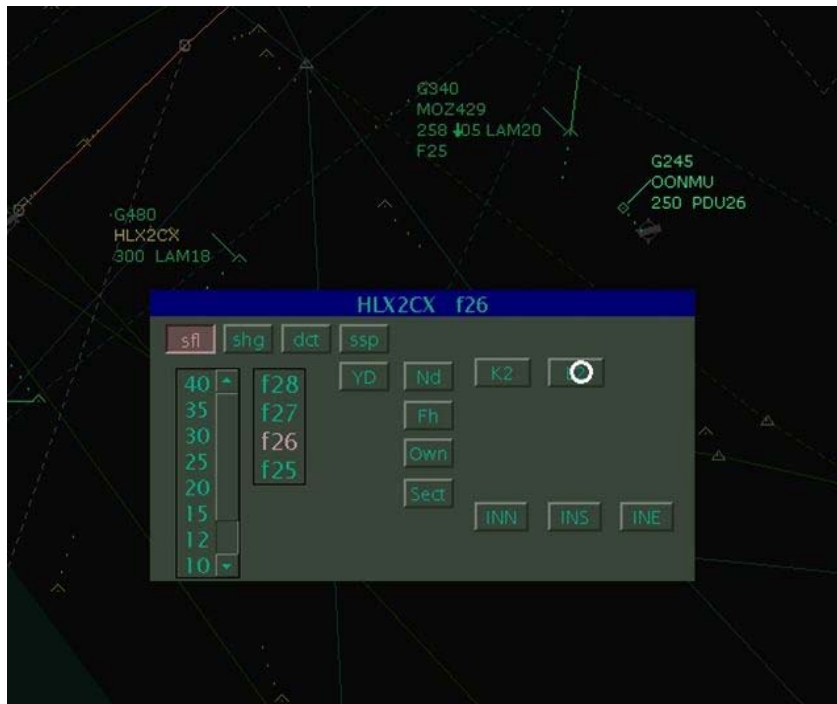
Fenêtre de coordinations

- 1 click sur le champ sfl- *suggested flight level* de l'étiquette pour afficher la fenêtre de coordinations
- 2 click sur f26 (FL 260)
- 3 click sur L2

Le *radar planner* du secteur KL1 a proposé (par des clics de la souris) le niveau de vol FL 260 pour le vol HLX 2CX aux contrôleurs du secteur regroupé KL2

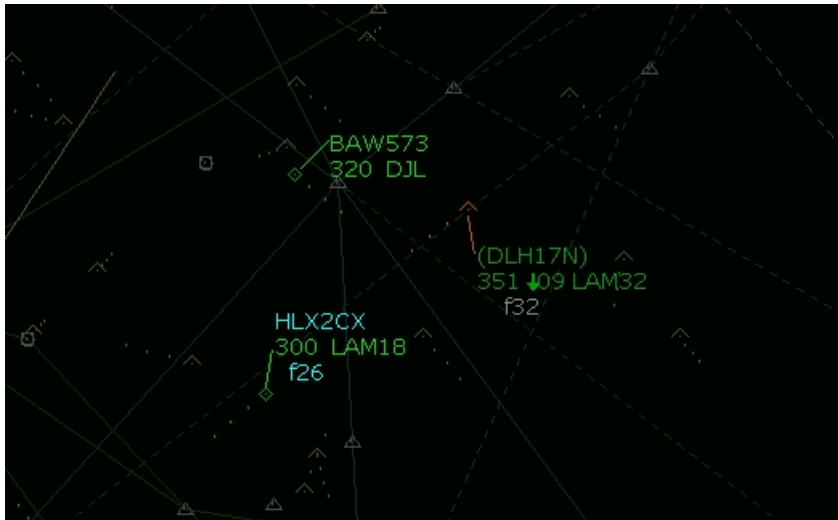
Le niveau de vol proposé par les contrôleurs du secteur KL1 s'affiche dans l'étiquette radar du vol HLX 2CX sur les écrans du secteur KL2. L'indicatif ainsi que le niveau de vol proposé s'affichent en bleu.

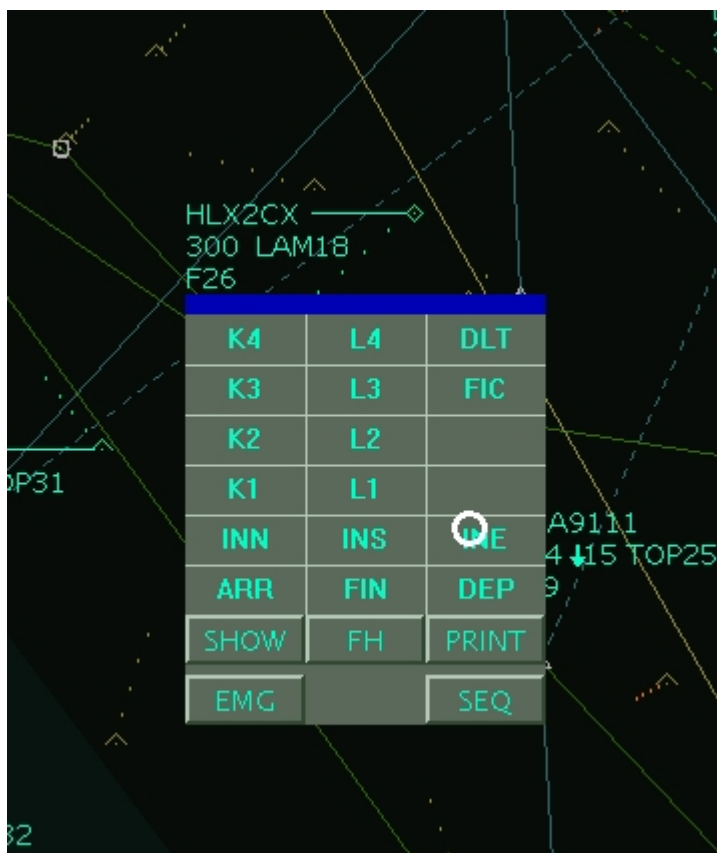
Entretiens, le RP du secteur KL2 initie, par moyen électronique, un transfert de communication vers le secteur INE au lieu de KL1 (Annexe 1, page 2).

Fenêtre SI *special input* permet de sélectionner un secteur pour un transfert de communication – dans le cas présent par un click sur le pavé INE.

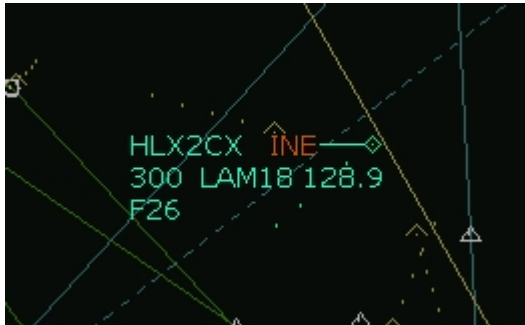
Visualisation sur les écrans du secteur KL2. Le secteur vers lequel l'avion est à transférer s'affiche sur l'étiquette radar de l'avion concerné.

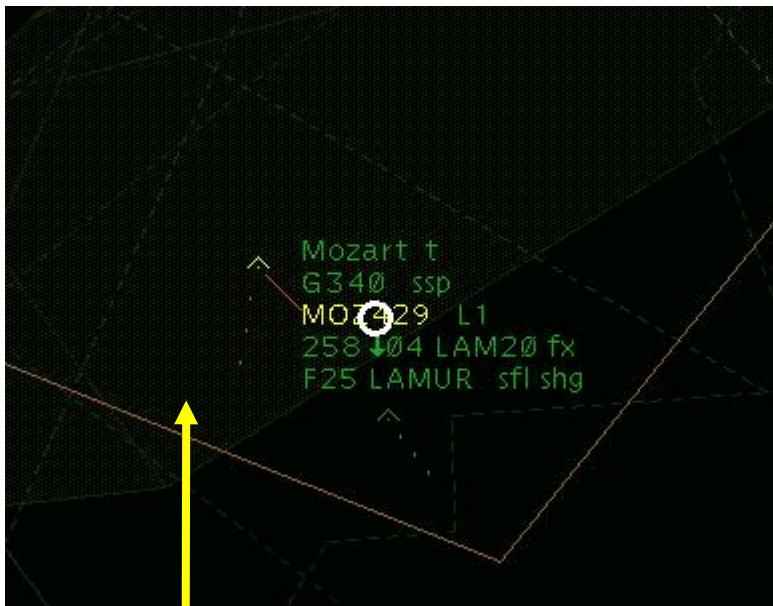
Un avion en mode « *hook* » avant AoC au secteur INE. Le niveau de vol autorisé (FL 250) est affiché sur l'étiquette radar.

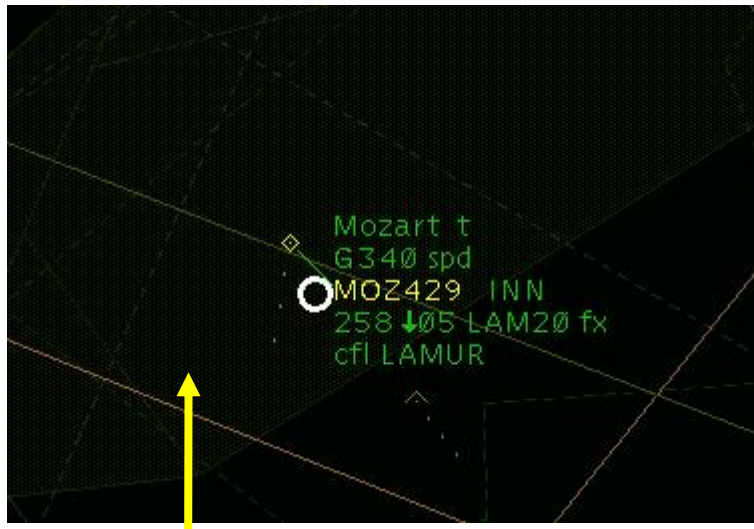
Le contrôleur radar a exécuté la fonction AoC lors du premier appel ; dû à la rapidité de cette manipulation l'étiquette n'a pas passé en mode « *hook* » ; par conséquent le CFL ne s'est jamais affiché sur l'écran.

Le même avion en AoC au secteur INE. Le niveau de vol autorisé n'est plus affiché sur l'étiquette radar. Il est remplacé par « cfl »

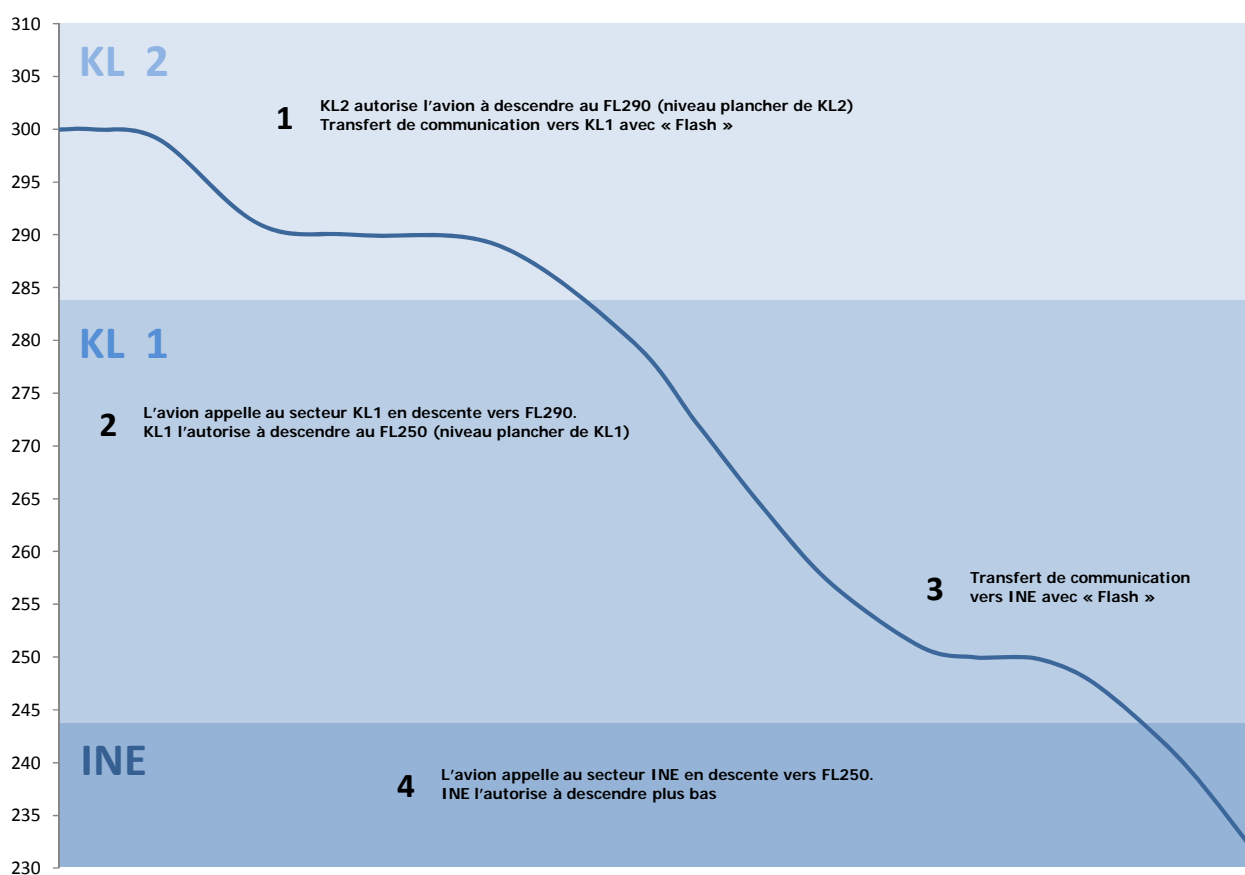
Transfert silencieux d'un avion en descente de secteur à secteur

Le secteur qui ne reçoit pas de proposition autorise l'avion au FL plancher de son secteur et l'envoie libre de conflit au secteur adjacent avec la manipulation flash pour signaler à celui-ci que l'a/c va l'appeler.

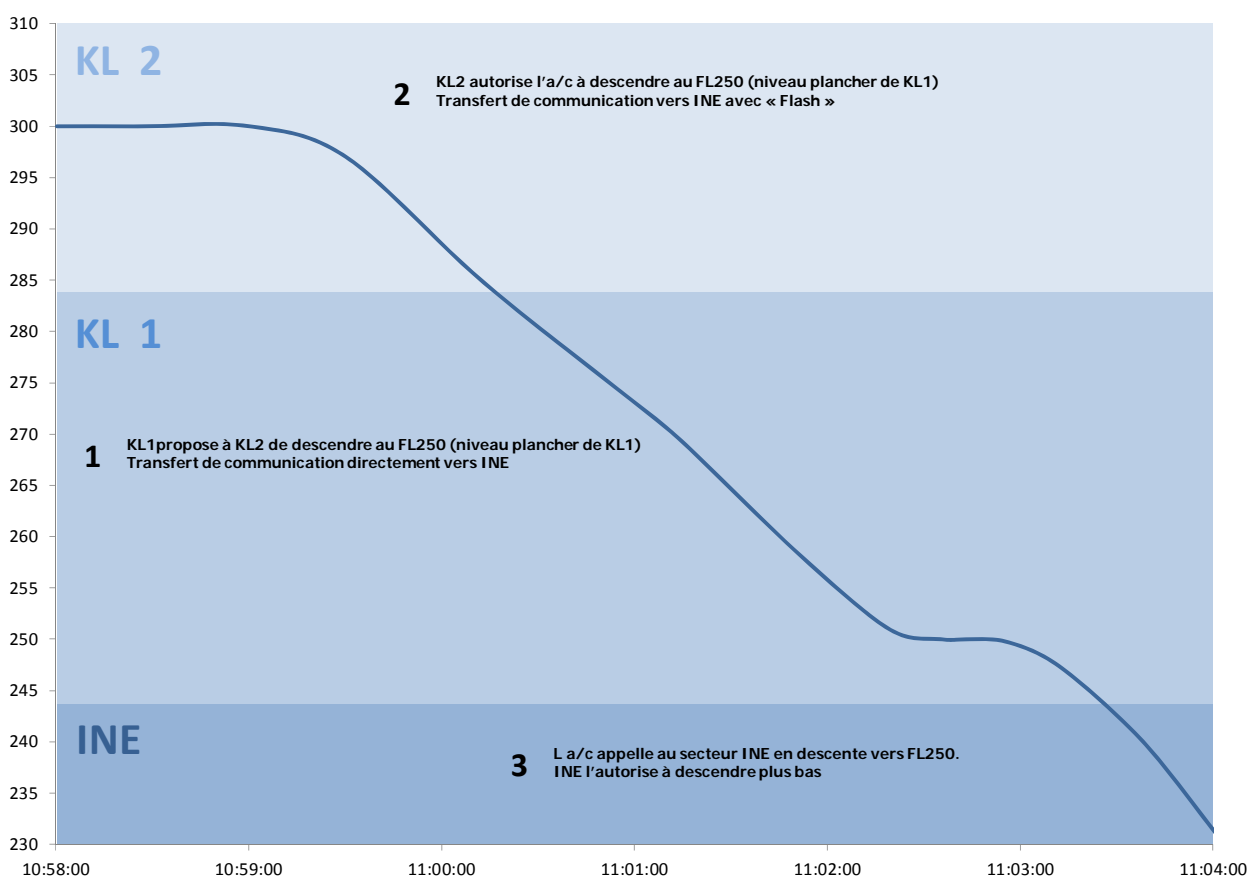
Transfert silencieux à travers un secteur sans prise de contact

Or le niveau de vol proposé et autorisé était le niveau de vol FL 260. Les conditions pour un tel transfert de communication n'étaient donc pas remplies.

A l'initiative de KL1 et en absence de trafic conflictuel dans son secteur, il peut proposer à KL2 de descendre l'a/c à travers son secteur jusqu'à son FL plancher sans prendre contact et de l'envoyer directement à INE
