Schlussbericht Nr. 2078

des Heissluftballons Ultramagic UM N-180, HB-BUW

vom 8. Dezember 2008

bei Gibel, Gemeinde Berneck/SG

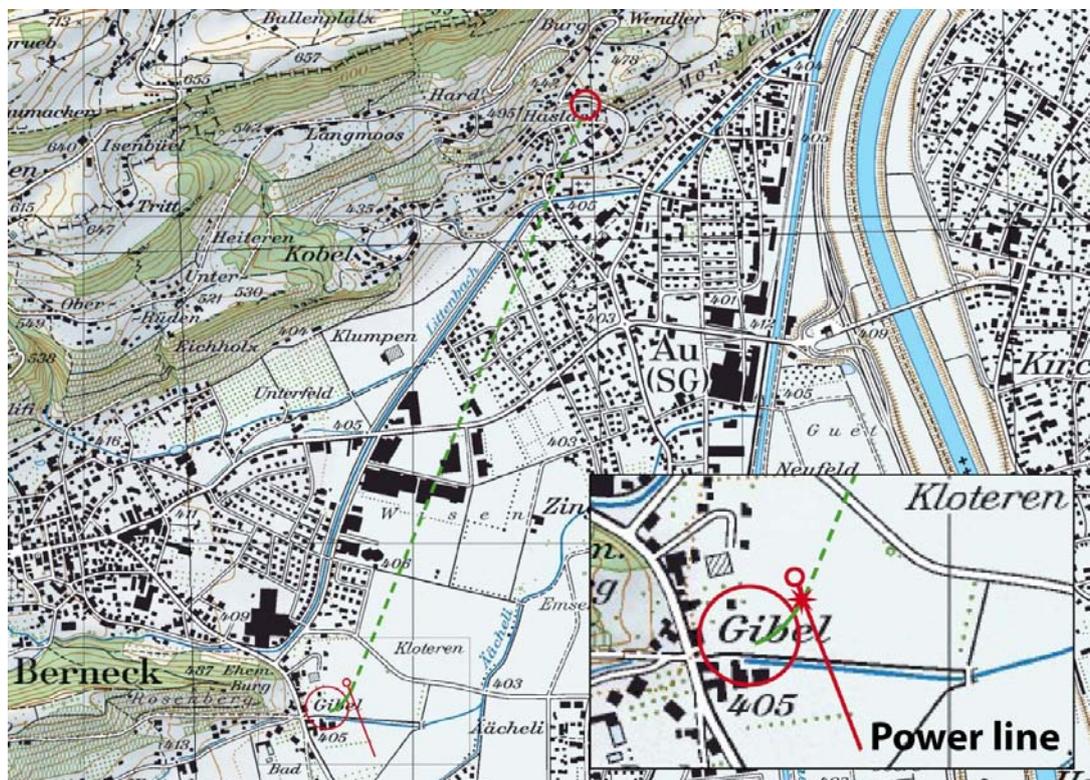
Nachdem die Hülle vom Korb getrennt worden war, gewann diese wieder an Höhe und bewegte sich in Richtung des Dorfes Au/SG. Sie legte rund 2 km zurück, bis sie am Dach eines Hauses hängen blieb und in dessen Garten fiel.

Bild 1: Flugbahn (grün) und Landeort der Hülle

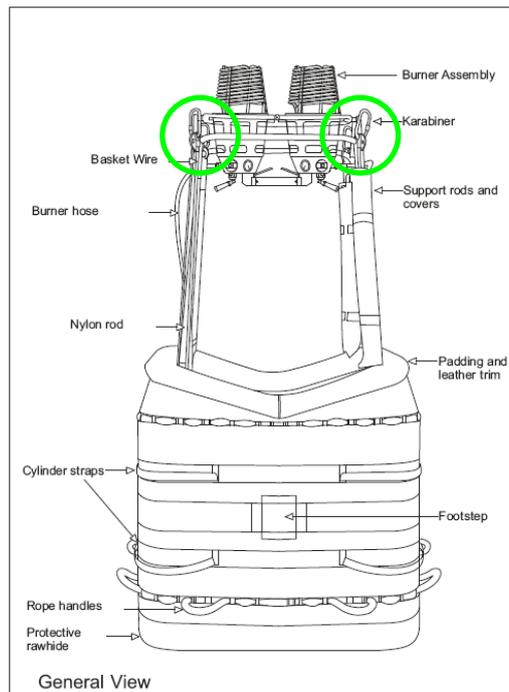
Bild 2: Korb mit Befestigungskarabinern des *quick release system* (grüne Kreise)

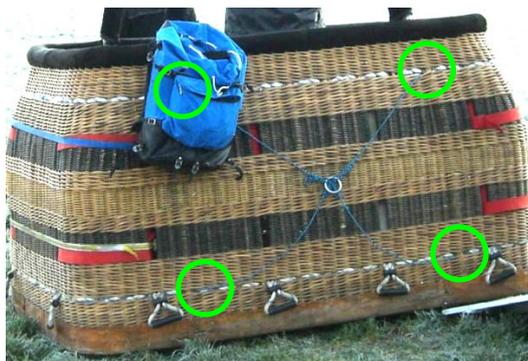
Das am Korb des HB-BUW installierte System bestand aus vier 6 mm dicken Kunstfaserseilen, die in das Weidengeflecht eingearbeitet und am Metallrahmen des Korbes befestigt waren (Bild 4). Die anderen Enden der Seile waren an einem Ring befestigt, an dem der *Bonanno*-Sicherungshaken eingehängt wurde (Bild 5). Letzterer wurde mit einem 4,8 Meter langen Seil mit dem Fahrzeug des Verfolgungsteams verbunden.

Bild 4: Vier am Korb des HB-BUW befestigte Seile des *quick release system*, vor dem Unfall

Der Pilot A hatte das System Ende 2004 selbst eingebaut. Gemäss den verschiedenen technischen Unterlagen wurden mit dieser Ausrüstung 140 Starts durchgeführt. Seit der Installation hatte das BAZL zwei periodische Nachprüfungen durchgeführt. Beide Prüfberichte enthalten den Vermerk: "*Keine Beanstandungen*".

Laut dem Hersteller des Korbes muss ein *quick release system*, wenn es fest eingebaut ist, bewilligt und von der Aufsichtsbehörde genehmigt werden. In den technischen Unterlagen des Ballons ist keine solche Genehmigung erwähnt.

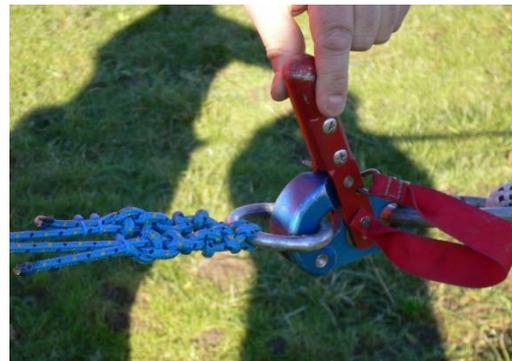
Bild 5: Zentraler Ring mit *Bonanno*-Sicherungshaken

Für eine Beurteilung des Energieaufnahmeverhaltens des Schnell-Trennkupplungssystems, bestehend aus den 4 Seilen zum Verbindungsring, der Ausklinkvorrichtung (Bild 5) und dem Verankerungsseil, sind auch Länge und Elastizität des Verankerungsseils zu berücksichtigen. Die Elastizität des Verankerungsseils wurde ebenfalls gemessen.

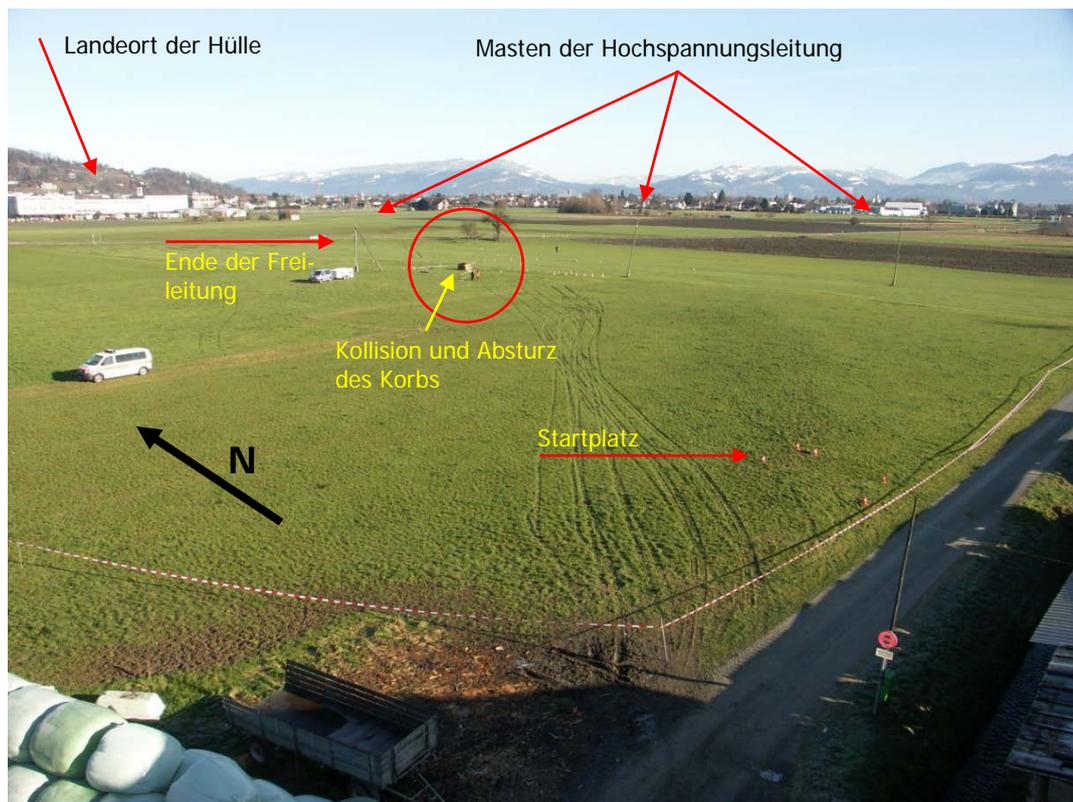
Der Startplatz befindet sich in einer grossen Wiese, 200 bis 300 Meter vom Fuss eines kleinen Hügels und 117 Meter von einer 20 kV Hochspannungsleitung entfernt, welche die Wiese in nord-westlicher Richtung teilweise überquert. Die Hülle wurde in nordöstlicher Richtung rechtwinklig zur Leitung ausgebreitet. Während des Auslegens der Hülle lag der Startplatz im Schatten und die Temperatur betrug um die 0 °C.

Bild 6: Unfallstelle

Die beschädigte 20 kV Hochspannungsleitung durchquert die Ebene von Süd-Südosten in Richtung Nord-Nordwesten. Sie besteht aus einem Freileitungsabschnitt mit 10 m hohen Masten und einem Abschnitt, der unterirdisch verläuft (Bild 6).

Die Kollision erfolgte rund 10 Meter vor dem nord-nordwestlichen Ende der Freileitung. Der Strom wurde unterbrochen.

Die Steuerseile rissen die Stromleitungen auf mehreren Dutzend Metern ab. Mehrere Masten wurden beschädigt.

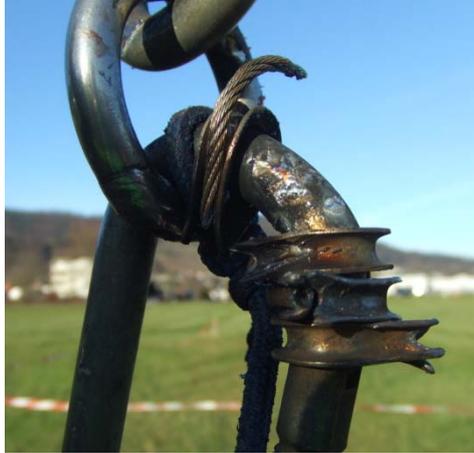
Die Kollision zwischen den Ballonbestandteilen und der 20 kV Hochspannungsleitung führte zu Kurzschlüssen, durch welche alle Hüllenseile und zwei Korbseile rissen (Bild 7).

An den Befestigungskarabinern sind deutliche Spuren der Lichtbogen sichtbar (Bild 7). Die Brennerbefestigungen sind teilweise geschmolzen (Bild 8), was dazu führte, dass der Doppelbrenner beim Aufprall auf den Boden in den Korb fiel. Da ein Gasversorgungsschlauch gerissen war, entstand ein Feuer.

Bild 7: Karabiner und Hüllenseile

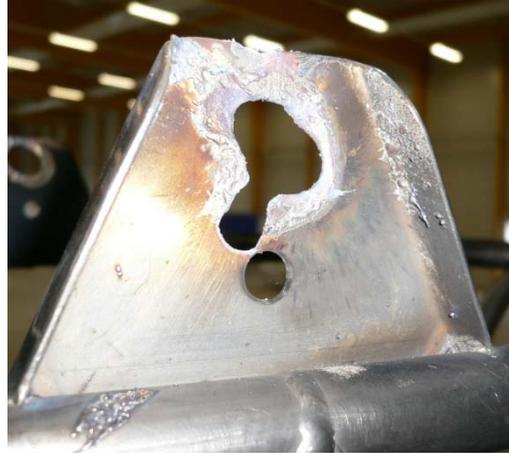
Bild 8: Rahmen und Befestigung des Brenners

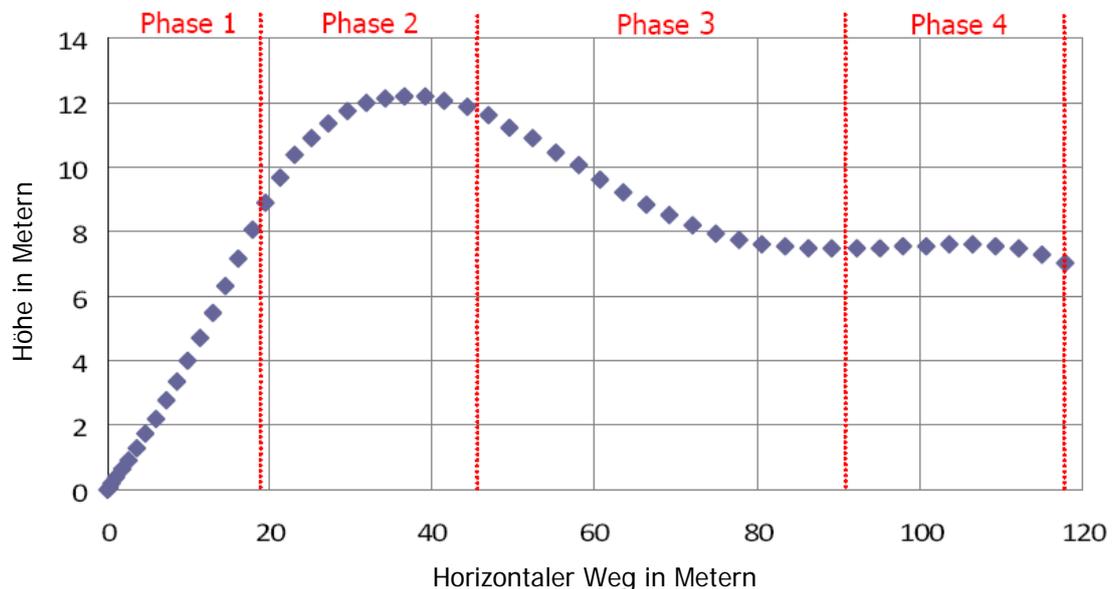
Rund 40 Sekunden nach dem Start befand sich der Ballon bei einem Wind von ca. 10 km/h nur noch einige Dutzend Meter vom Hindernis entfernt. Weniger als 15 Sekunden trennten den Ballon von der Leitung. Da sich der Ballon mehr oder weniger im Gleichgewicht befand, konnte die Entscheidung, mit Hilfe des FDS heiße Luft abzulassen, die Flugbahn nicht rasch beeinflussen. Um ein rasches Absinken herbeizuführen, hätten über 100 m³ Luft abgelassen werden müssen.

Bild 9: Fahrbahn des Korbes ab Start bis zur Kollision
1 blauer Punkt entspricht einer Sekunde.
