# **Rapport final no. 2079**

concernant l'accident

de l'avion Ecolight, Dyn'Aero MCR 01 ULC, HB-WAK

survenu le 31 mai 2009

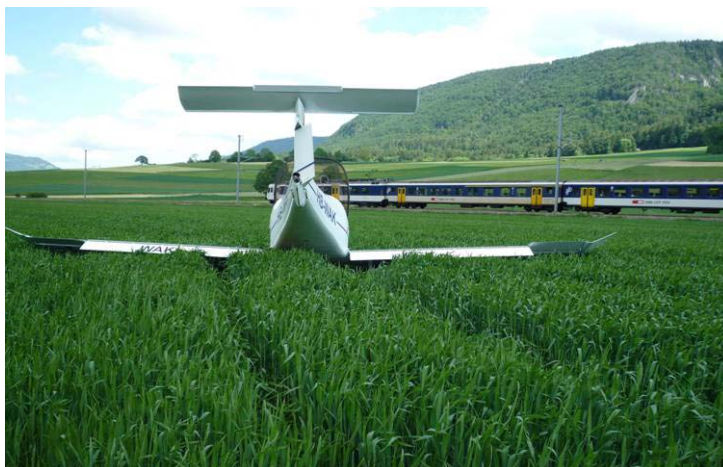
### 1.5.2 Dommages à l'aéronef

Fig. 1: Position finale de l'Ecolight MCR 01 ULC après sa sortie de piste

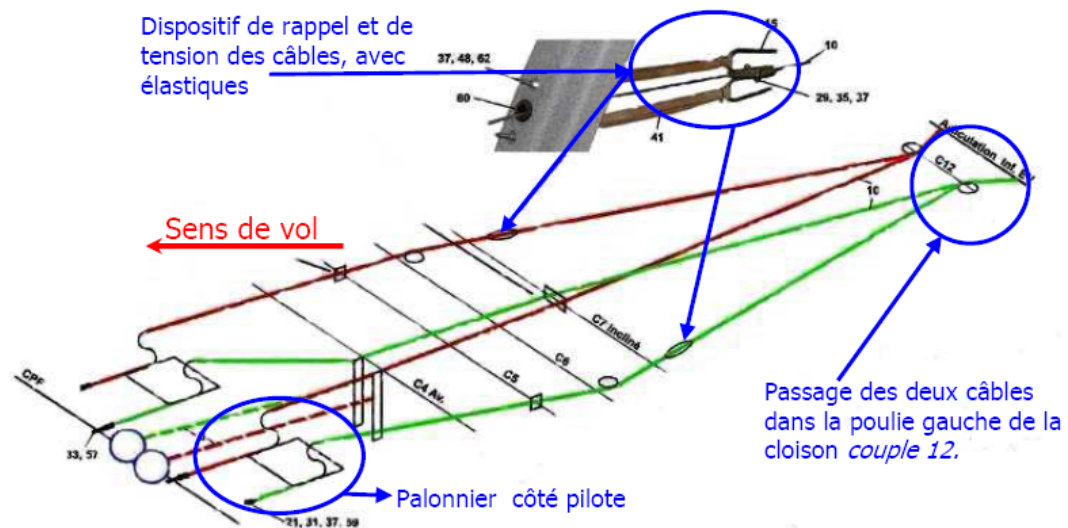
Selon le schéma de principe du constructeur, la liaison entre les pédaaliers de la place gauche et de la place droite vers le gouvernail de direction se fait par un jeu de deux câbles. Un dispositif de ressorts de rappel métalliques est installé à l'avant de la cabine pour diriger la roue de proue. Un rappel en position neutre et une tension régulière des câbles sont assurés par un système d'attaches muni de plusieurs élastiques. Ce système est fixé derrière la cloison du coffre à bagage.

La cloison arrière du fuselage en fibre de carbone, appelée couple 12, supporte les deux poulies de guidage des câbles du gouvernail de direction. Au passage de la découpe du couple 12, les câbles de commande sont acheminés dans les poulies droite et gauche. Chacune des deux poulies guide, dans une seule gorge, les deux câbles de leur côté respectif (voir Fig. 2 et 3). Les câbles sont maintenus dans la gorge de la poulie par une goupille anti-déraillement.

Fig. 2: Schéma de principe du cheminement des câbles du gouvernail de direction. La couleur verte correspond au palonnier gauche des places gauche et droite.

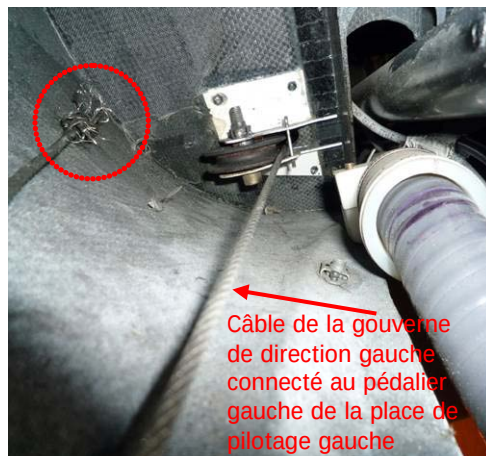
L'enquête s'est focalisée sur le passage des câbles dans le couple 12 et de la poulie de guidage du côté gauche. Le câble de commande défectueux du gouvernail de direction ainsi que la poulie ont été déposés pour une expertise détaillée (voir § 1.6.3). La poulie et la goupille anti-déraillement étaient correctement installées.

Fig. 3: Situation après la rupture du câble de direction gauche, partie arrière (cercle rouge).

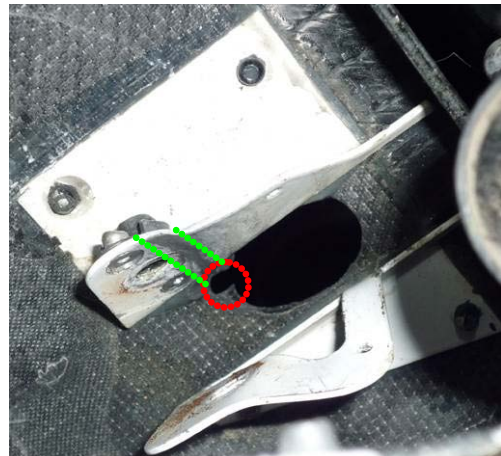
L'alignement de la poulie sur les supports montre un décentrage par une légère inclinaison vers le bas, par rapport à son axe, et l'orifice du couple 12 (voir Fig. 6). Le support de poulie supérieur montre passablement de traces noircies par le frottement du câble, près de l'axe de rotation de la poulie (voir Fig. 4).

Fig. 4: Frottements du câble (cercle rouge) dans le couple 12 côté gauche. Les traits verts montrent les traces noircies par le frottement du câble sur le support supérieur.

L'examen par macroscopie du câble de commande du gouvernail de direction démontre que son effilochement provient du frottement continu sur la structure en carbone du couple 12 (voir Fig. 7). Les particules et poussières de carbone retrouvées sur les brins du câble le démontrent. L'usure horizontale arrondie, découverte dans la découpe de carbone dans le couple 12 du côté gauche, correspond au diamètre du câble (voir Fig. 4).

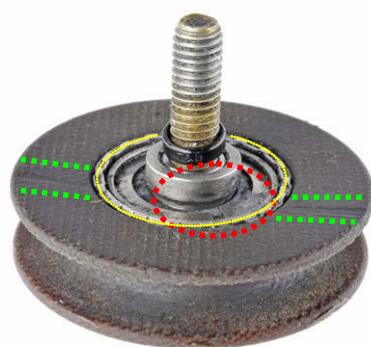
L'analyse approfondie de la poulie démontre de fines traces de griffures et de frottements sur l'armature extérieure du roulement. L'entretoise métallique, installée entre le roulement de la poulie et le support de cette dernière, porte également des traces de frottements. Sont également visibles des traces d'usure très marquées sur la poulie, traces qui correspondent au mouvement du câble effiloché (voir Fig. 5). Par contre aucune trace de frottement ou d'usure anormale n'est visible sur le pourtour et la gorge de guidage de la poulie.

Fig. 5: Poulie gauche. Marques vertes: usures du câble sur la poulie, marque rouge: frottement du câble sur l'entretoise, marque jaune: zone de griffures et de frottement du câble.

Les griffures et les frottements sur le pourtour de l'armature extérieure du roulement de la poulie s'expliquent par le fait qu'au début la poulie a tourné sur son axe. Les traces observées sur la poulie prouvent qu'elle s'est bloquée par la suite.

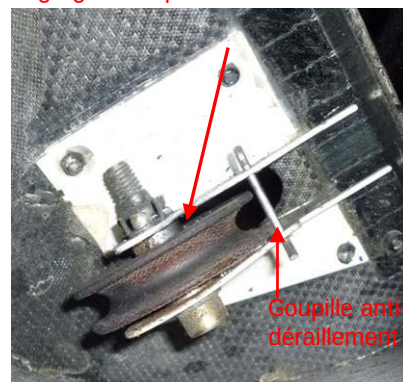
La goupille anti-déraillement installée entre les supports supérieur et inférieur de la poulie ne présente pas de déformation ni de marque de frottement (voir Fig. 6). L'espace mesuré entre le bord extérieur de la gorge de la poulie et la goupille est d'environ 1 mm alors que le diamètre du câble mesure 2,5 mm.

Passage du câble en dehors de la gorge de la poulie

Fig. 6: Poulie du côté gauche, de l'arrière du fuselage, au passage du couple 12. Goupille anti-déraillement.

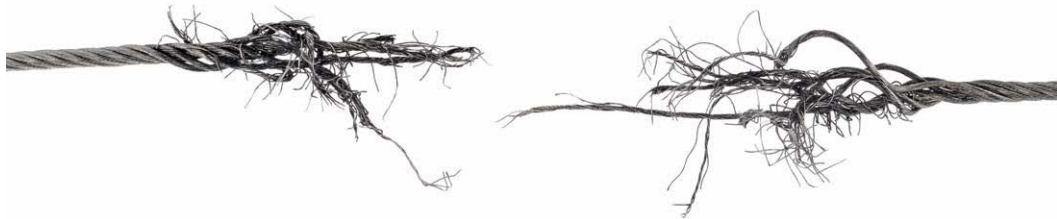
Ces indices confirment que, depuis un certain temps, lors des mouvements du pédalier gauche, le passage du câble de commande du gouvernail de direction se faisait en dehors de la gorge de guidage de la poulie.

Fig. 7: Etat du câble gauche de la commande du gouvernail de direction, après sa rupture.

Les brins du câble présentant des traces de frottements et d'écrasement aux extrémités, démontrent que ce dernier était coincé par intermittence entre le support supérieur de la poulie et la poulie elle-même. Le dégagement observé dans la structure de la cloison arrière (couple 12) prouve que le câble était en contact direct avec la structure de carbone. Suite aux sollicitations récurrentes du mouvement du pédalier, les brins se sont rompus les uns après les autres jusqu'à la rupture du câble.
