Schlussbericht Nr. 2080

des Helikopters Robinson R44 II, HB-ZGL

betrieben durch Valair AG, Sitterdorf

vom 2. August 2008

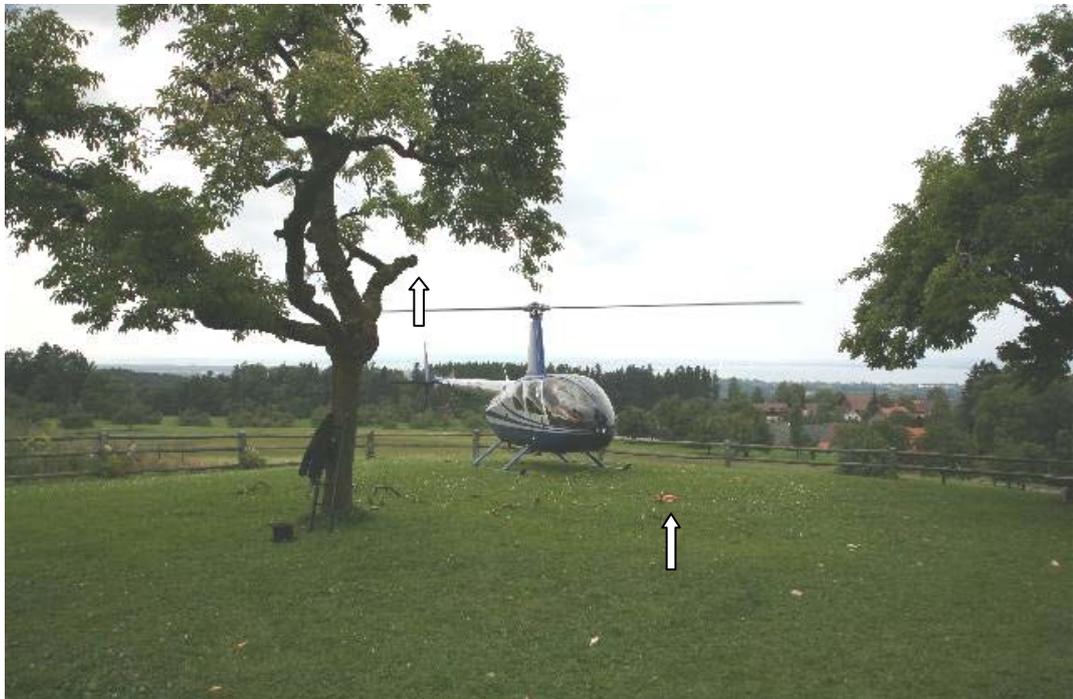
Bild 1: Situation nach der Landung, weggebrochener Ast mit Bruchstücken in der Wiese sichtbar.

Auf der Unfallstelle lagen im näheren Umkreis von einigen Metern verschiedene bis ungefähr 20 cm grosse Bruchstücke der getroffenen Baumkrone (siehe Bild 1).

- Der Pilot rekognoszierte die Landezone aus der Luft.
- Der Pilot vermisste eine Einweisungsperson während des Anfluges.
- Die Kollision mit dem Obstbaum erfolgte im langsamen Schwebeflug sinkend.
- Beim Aufsetzen des Helikopters schlugen die Rotorblätter bis zu 20 cm lange Aststücke des Obstbaumes weg.
- Die Hauptrotorblätter wiesen auf dem äussersten Meter Kratzspuren und Verbeulungen auf.

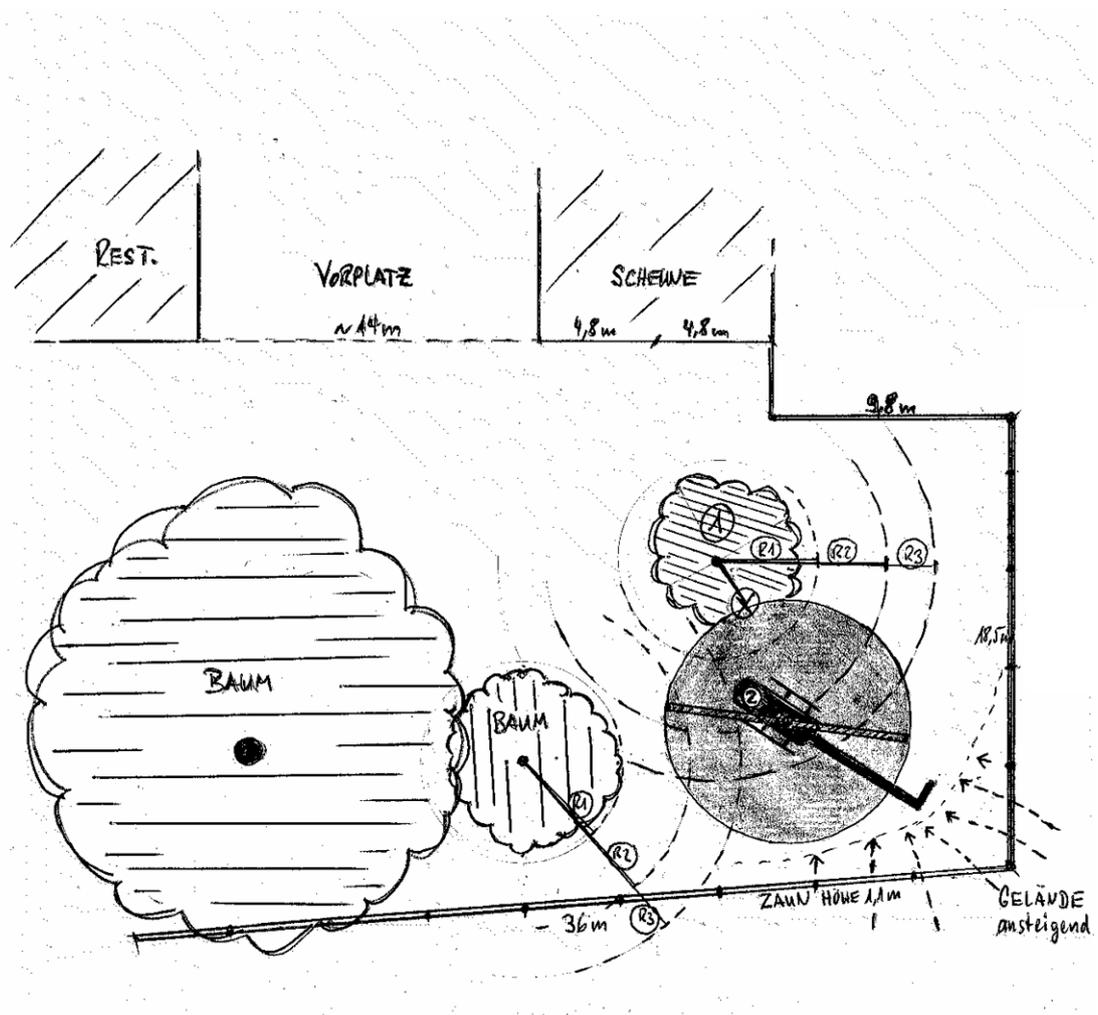
Bild 3: Situation beim Landeplatz

Bei den Radien R2 und R3 handelt es sich um angenommene Referenzwerte zur Veranschaulichung der Distanzen.

Im vorliegenden Fall hätte eine Distanz von ca. 5 m zwischen dem Rotorblattende und dem nächsten Hindernis nach Auffassung des BFU die normalen Schätzfehler während der Rekognoszierung abgedeckt. Eine Landung unter Einhaltung dieser Distanz wäre auf diesem Landeplatz nicht möglich gewesen (vgl. Skizze Bild 3).

Da der gewählte und angeflogene Landeplatz im Vorgarten zwischen Bäumen und Zaun offensichtlich zu eng war, kam es zu einer Kollision mit Hindernissen.

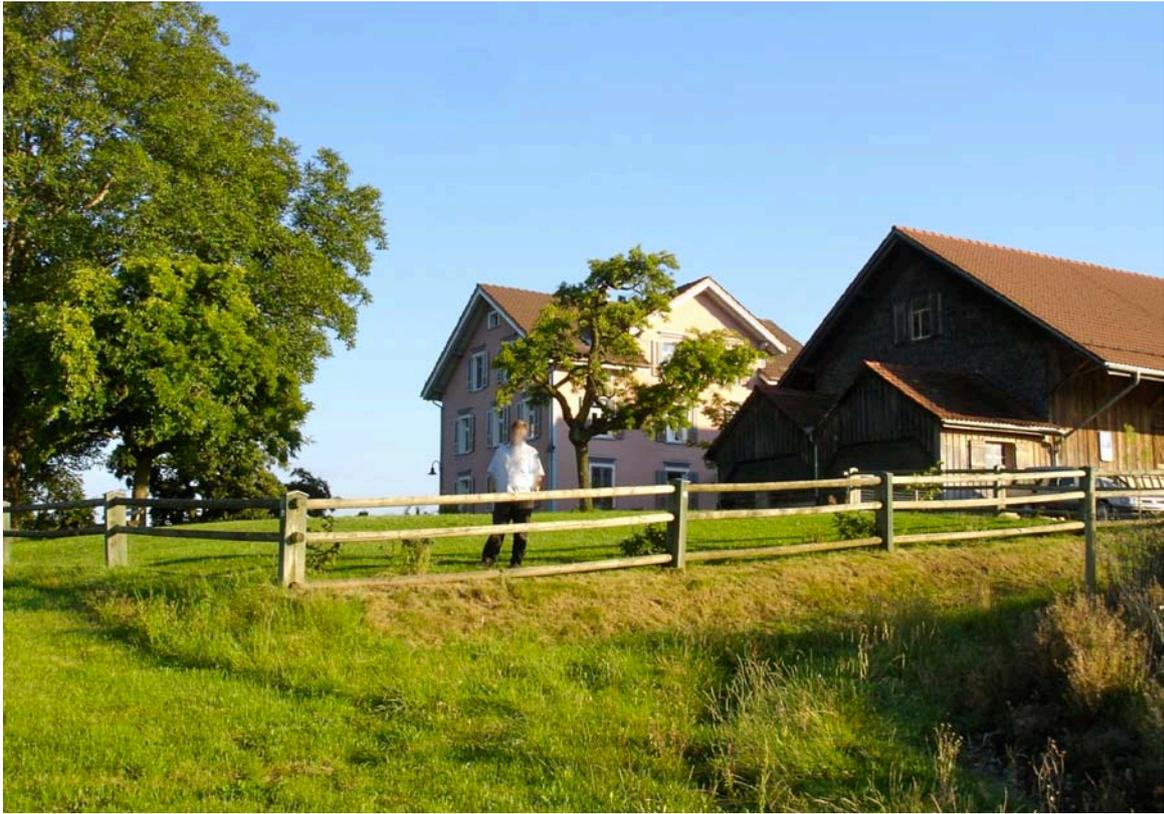
Bild 4: Topographie des Vorgartens

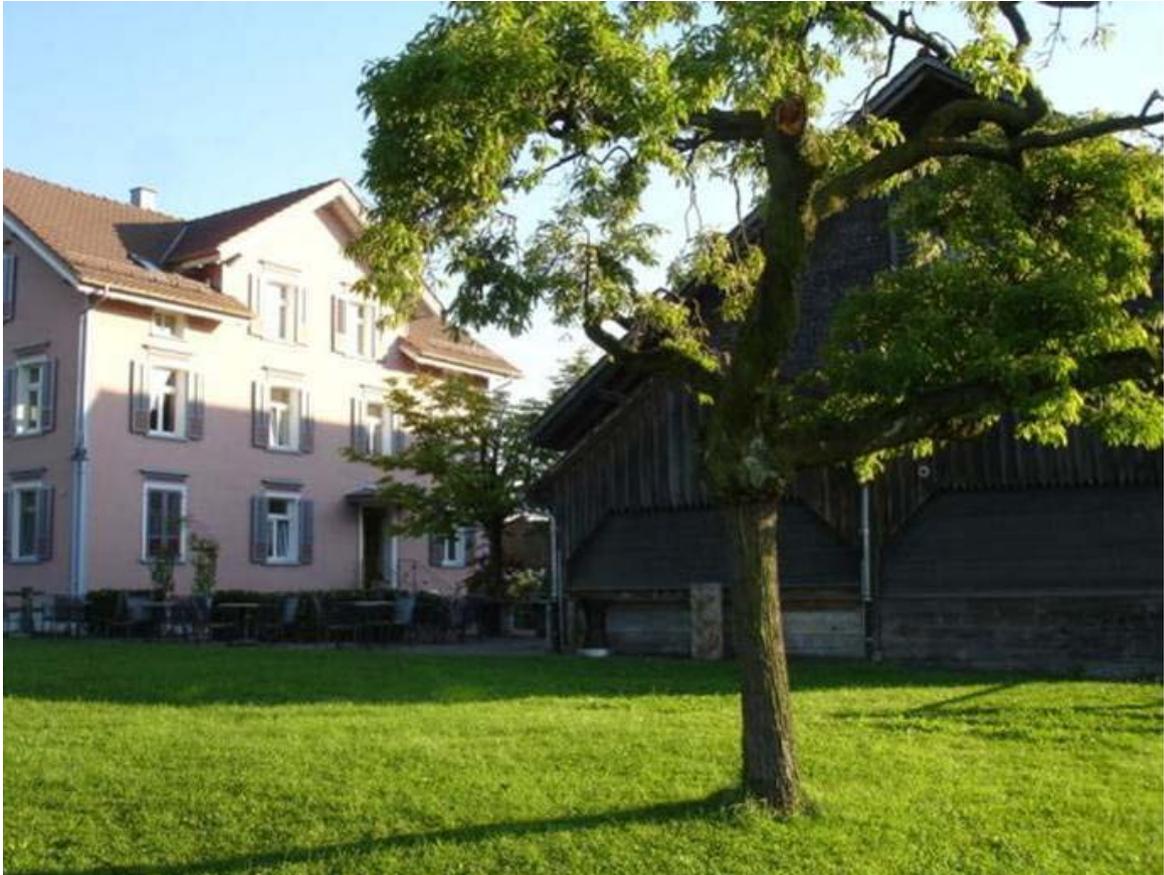
Kurz vor dem Aufsetzen war er dann primär mit der Überwachung der Hochzeitsgäste, darunter auch Kinder, beschäftigt: *„Ich hielt die Hindernisse (Bäume) im Auge, aber wie mir jetzt bewusst wird, anhand ihres Stammes anstatt der Äste oder Krone.“* Es ist schwer nachvollziehbar, dass ein Berufspilot mit dieser grossen Flugerfahrung einer solchen Fehleinschätzung unterlegen ist.

Bild 5: Sicht aus Cockpitposition bei Landung
