Schlussbericht Nr. 2081

des Helikopters Kaman K-1200 K-MAX, HB-ZGK

betrieben durch Rotex Helicopter AG

vom 18. März 2008

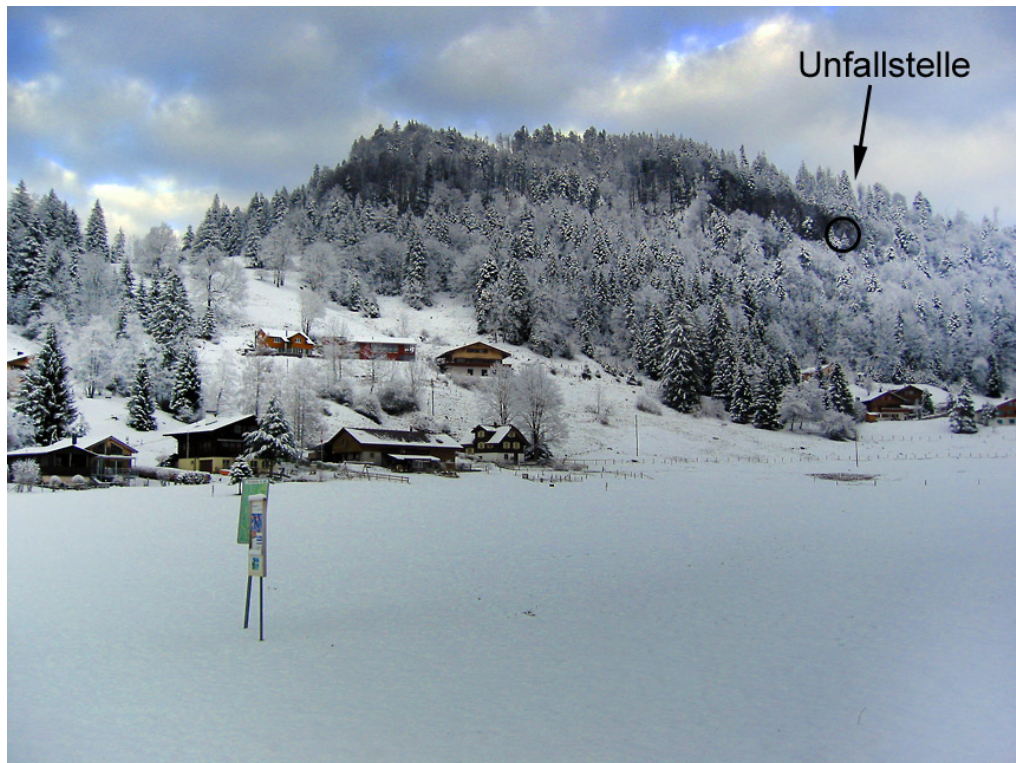
Bild 4: Buechstägwald mit der Unfallstelle. Blickrichtung Osten
Die Lastaufnahmeorte sind gut erkennbar, weil dort durch den *downwash* des Helikopters der Schnee von den Bäumen geweht wurde.

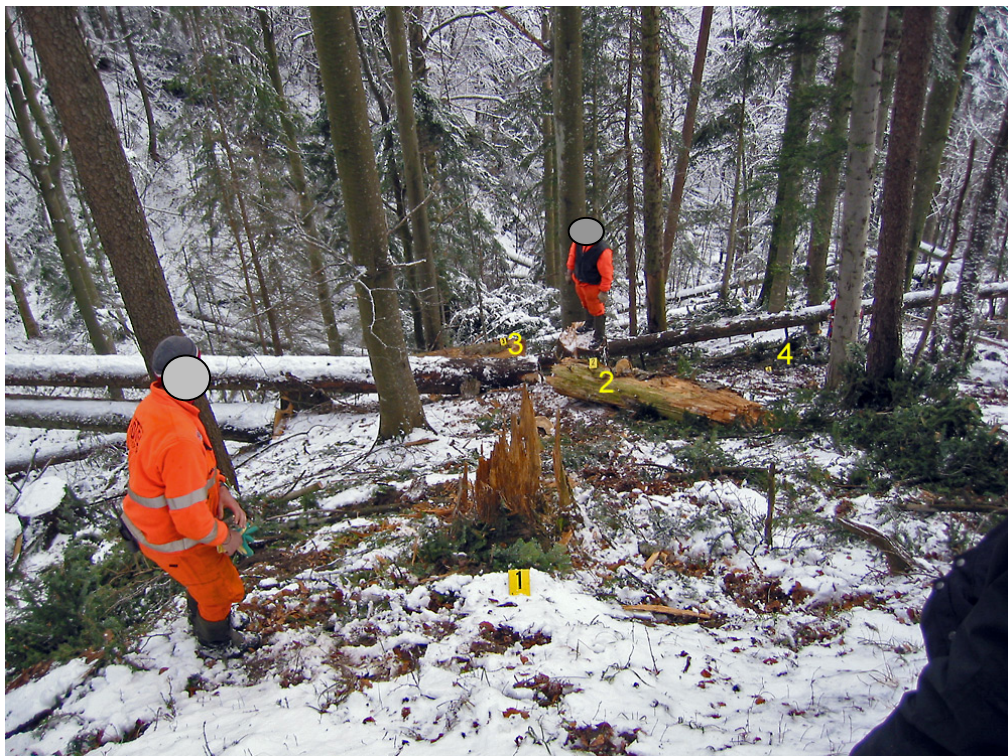
Der Unfall ist darauf zurückzuführen, dass beim Anheben einer Mehrfach-Last durch den Helikopter ein Totholz-Stamm umgeworfen wurde und den Forstwart traf, der sich irrtümlicherweise noch in der Gefahrenzone aufhielt.

Bild 5: Unfallstelle:
1 Baumstrunk des umgestürzten Baumes
2 und 3 Stücke des umgestürzten morschen Baumstamms, so genanntem Totholz
4 Endlage des Unfallopfers
Der Aufzugsort der Last befand sich im Bereich des linken Bildrandes.

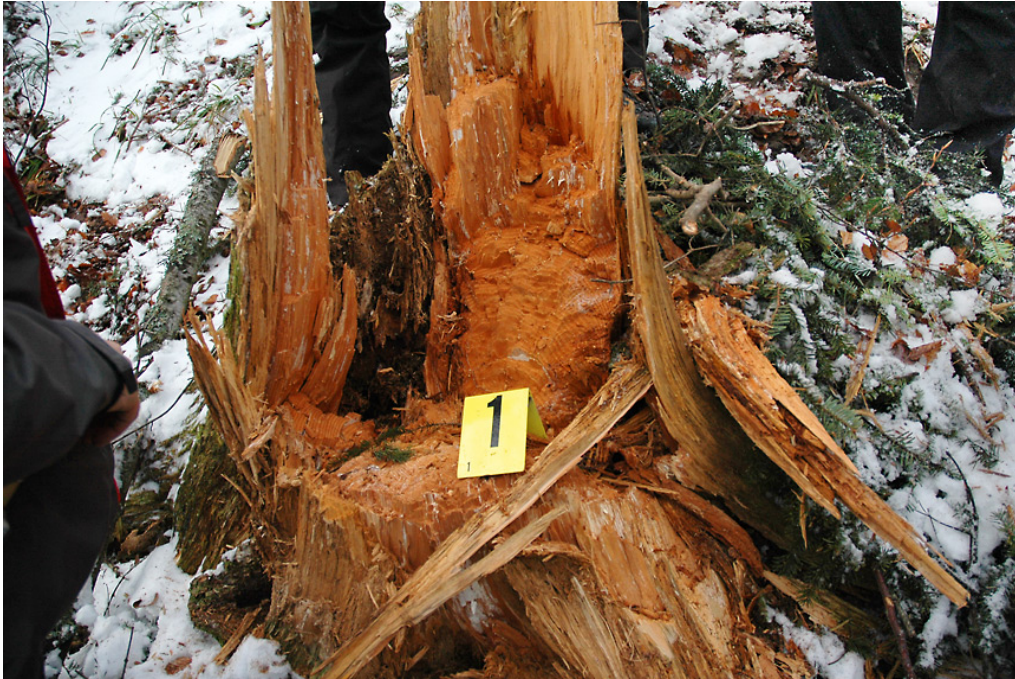
Bild 6: Strunk des umgestürzten morschen Baumes (Totholz)

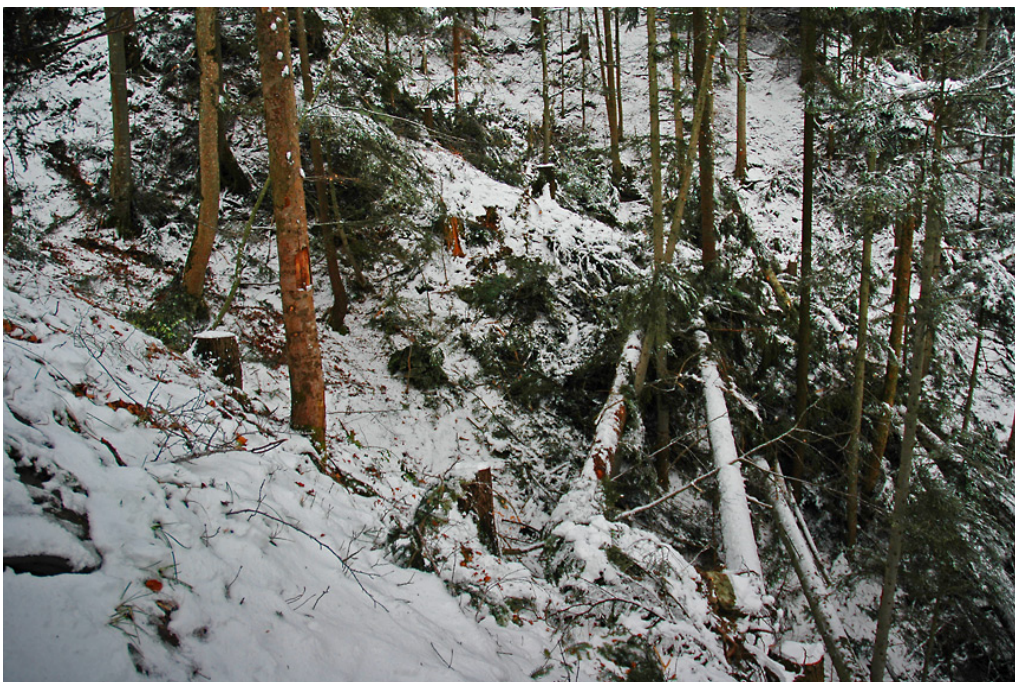
Bild 7: Lage der gefällten Baumstämme (Lasten). Aufnahmestandort wie Bild 5, aber Blick 90° nach links.

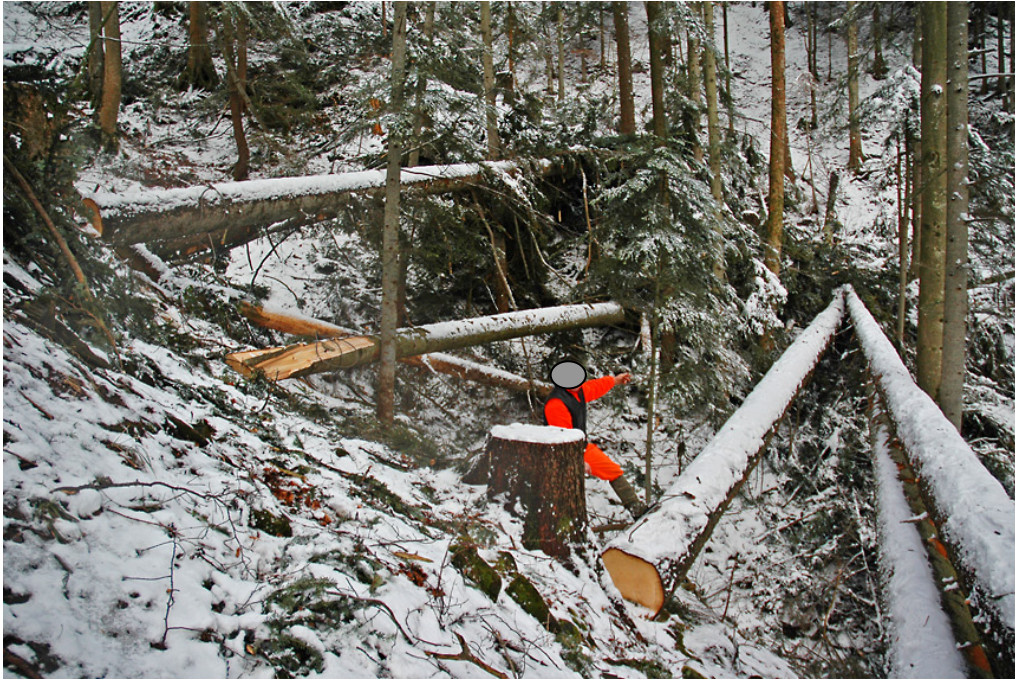
Bild 8: Situation an der Unfallstelle mit zum Abtransport vorbereiteten Baumstämmen.

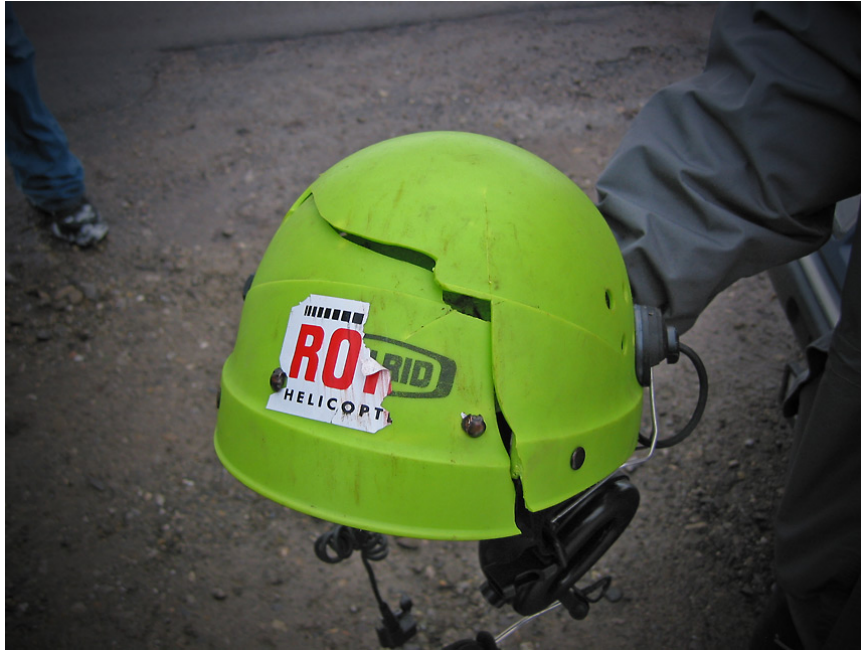
Durch den Schlag des umstürzenden Baustamms brach die Schale des Helms.

Bild 9: Beschädigter Helm des verunfallten Forstwartes
