Schlussbericht Nr. 2082

über den Unfall

des Ultraleichtflugzeuges FK9 MK IV Utility

vom 25. Juli 2008

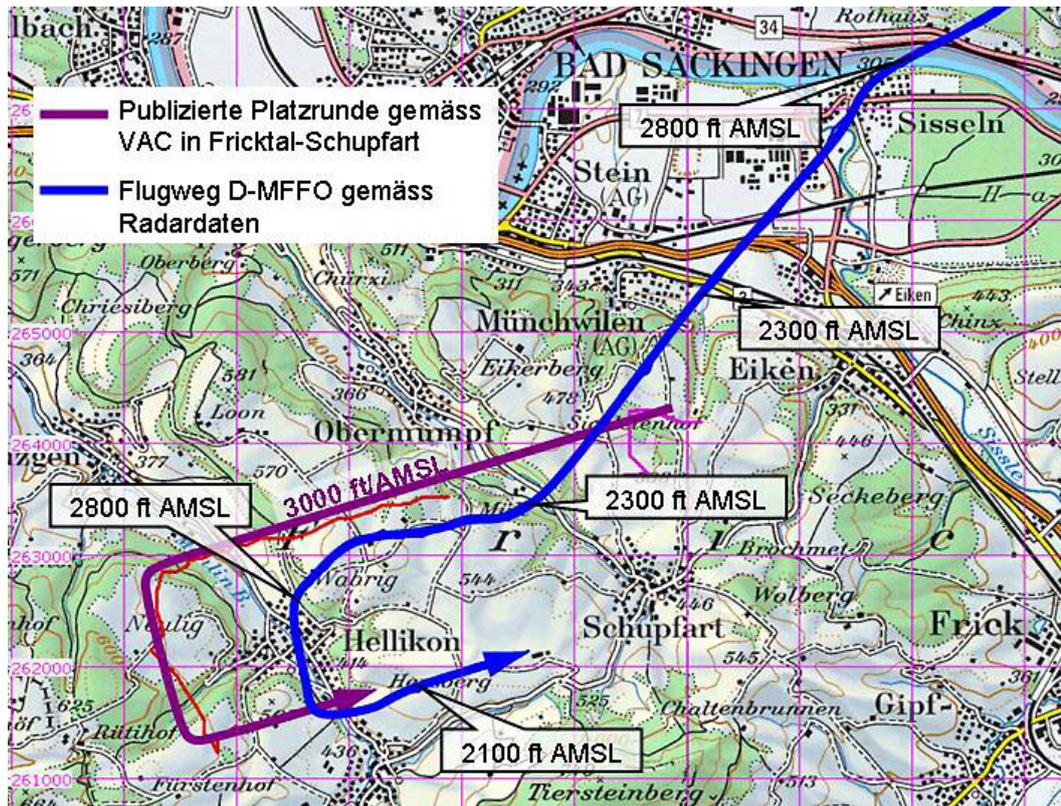
Abbildung 1: Anflugmanöver der D-MFFO in Fricktal-Schupfart

Beim Anflug in Schupfart fiel einem örtlichen Fluglehrer auf, dass das UL-Flugzeug gegenüber der auf der Anflugkarte publizierten Platzrunde wesentlich tiefer flog und auch einen verkürzten Anflug durchführte. Die Auswertung der Radardaten bestätigt diese Beobachtungen des Fluglehrers.

Bereits beim Anflug in Fricktal-Schupfart war der Pilot 300 ft tiefer als vorgesehen in den Gegenanflug eingeflogen und hatte etwa 1.3 km früher in den Queranflug eingedreht als dies auf der Sichtanflugkarte vorgesehen ist.

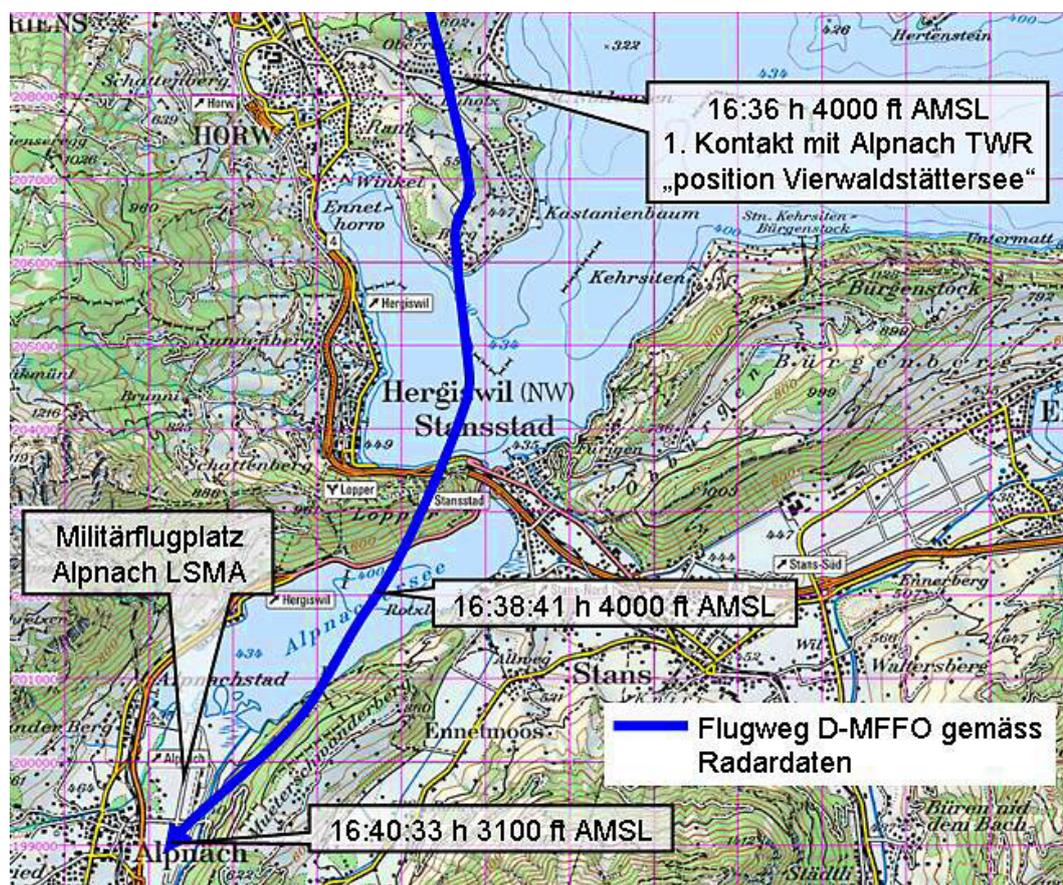
Abbildung 2: Flugweg der D-MFFO bei Alpnach

Der Flugverkehrsleiter (FVL) von Alpnach beobachtete ein Flugzeug vertikal über dem Kontrollturm und fragte den Piloten, ob er soeben den Flugplatz Alpnach überflog. Der Pilot antwortete zuerst, er sei gerade dabei, den angewiesenen Transpondercode einzustellen und auf die erneute Frage des FVL, ob er sich kurz vor Kägiswil befinde, bejahte der Pilot dies. Etwa zu diesem Zeitpunkt wurde das letzte Transpondersignal der D-MFFO empfangen, Code 7000, auf einer Höhe von 3100 ft AMSL, unmittelbar über der Piste des Flugplatzes Alpnach.

Beim Anflug nach Kägiswil flog er mitten über den Flugplatz Alpnach statt nördlich der Ortschaft Alpnach vorbei und nach den Beobachtungen der Augenzeugen wählte er einen Gegenanflug, der deutlich tiefer und viel näher an der Piste lag, als dies normalerweise der Fall ist. Schliesslich drehte er nur etwa 800 m von der Pistenschwelle entfernt in den Queranflug.

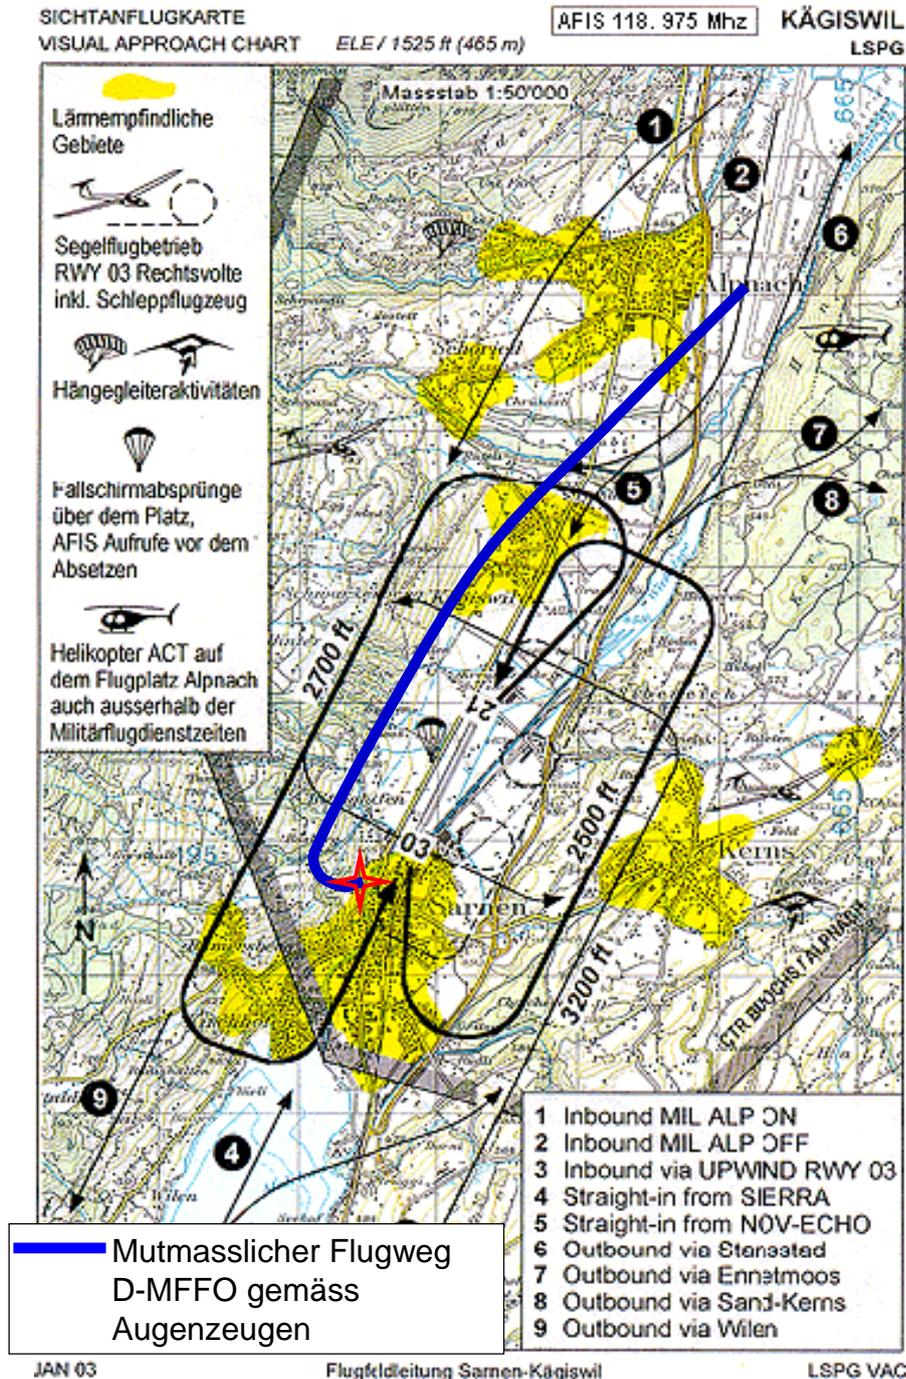
Das Flugzeug wurde anschliessend beobachtet, wie es von Alpnach her kommend dem Berghang entlang nördlich von Sarnen in einem linken Gegenanflug zur Piste 03 von Kägiswil flog. Dabei verlief sein Flugweg näher bei der Piste und tiefer als die üblicherweise geflogene Platzrunde. Das Flugzeug drehte etwa 800 m von der Pistenschwelle entfernt nach links in einen Queranflug und anschliessend verlief die Flugbahn steil abwärts und mit Querlage nach links. Das Flugzeug flog in einer spiralartigen Bewegung abwärts, knapp über einen Baukran und ein Hausdach hinweg und stürzte auf eine Wiese am Fusse des Berghangs am nordwestlichen Ortsrand von Sarnen. Der Pilot wurde getötet und es entwickelte sich ein Feuer, welches das Flugzeug zerstörte.

Abbildung 3: Sichtenflugkarte (*visual approach chart – VAC*) von Kägiswil mit mutmasslichem Flugweg der D-MFFO. Bei Militärflugbetrieb in Alpnach ist der Einflugweg ❶ vorgesehen.

Im flachen Gelände, in dem der Pilot üblicherweise seine fliegerische Tätigkeit ausübte, hatte dies keine Konsequenzen, aber in Kägiswil, wo der publizierte Gegenanflug dem Hang entlang schon ziemlich nahe am Relief verläuft, führte insbesondere die deutlich geringere Flughöhe zu einem sehr geringen Abstand vom Gelände.

Dies könnte erklären, warum er viel zu nahe an der Piste einen Gegenanflug ausführte und deshalb sehr eng in den Queranflug eindrehen musste. Möglicherweise irritiert und abgelenkt durch den ungewohnt geringen Abstand vom Gelände, befand er sich zusätzlich in der Situation, dass er nun auch noch einen sehr kurzen Endanflug zu bewältigen hatte. Es ist leicht vorstellbar, dass er sich dadurch einseitig auf seinen Flugweg konzentrierte und der Geschwindigkeit nicht die notwendige Aufmerksamkeit widmete.

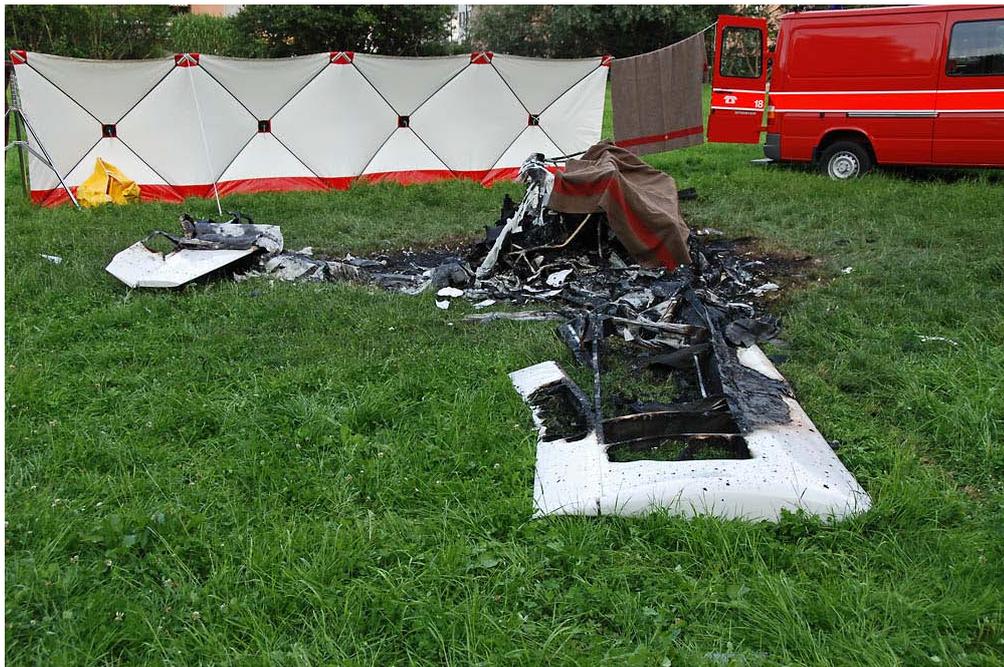
Das Flugzeug lag in Bauchlage auf einer Wiese und war vollständig ausgebrannt. Die Flugzeuglängsachse zeigte in südöstliche Richtung, d.h. ungefähr entgegengesetzt zur letzten beobachteten Flugrichtung.

Der vordere Bereich des Rumpfs war stark in Längsrichtung gestaucht.

Sämtliche Steuerflächen waren am Wrack vorhanden. Das linke Querruder war beim Aufprall zusammen mit der Endleiste aus der Tragfläche ausgerissen wor-

den und lag verkehrt. Das Ausgleichsgewicht des linken Querruders hatte im Boden ein 9 cm tiefes Loch hinterlassen, dieses Loch befand sich im Bereich der linken Flügelspitze.

Das Flugzeug ist in einer annähernd vertikalen Flugbahn mit grosser Längsneigung und mit etwas Querneigung nach links mit der Rumpfspitze voran aufgeprallt. Dabei wurde die vordere Rumpfstruktur stark gestaucht und die Vorderkanten beider Tragflächen hinterliessen deutliche Abdrücke im Wiesenboden. An der noch vorhandenen äusseren Hälfte des rechten Flügels war die Eintrittskante etwa 4 cm tief eingedrückt.

Abbildung 5: Endlage des Wracks der D-MFFO auf der Unfallstelle. Im Vordergrund die rechte Flügelspitze, links das Leitwerk.
