# **Schlussbericht Nr. 2084**

über den Unfall

des Flugzeuges Bombardier BD-700-1A10, N906JW

auf dem Flughafen Samedan, Gemeinde Samedan/GR

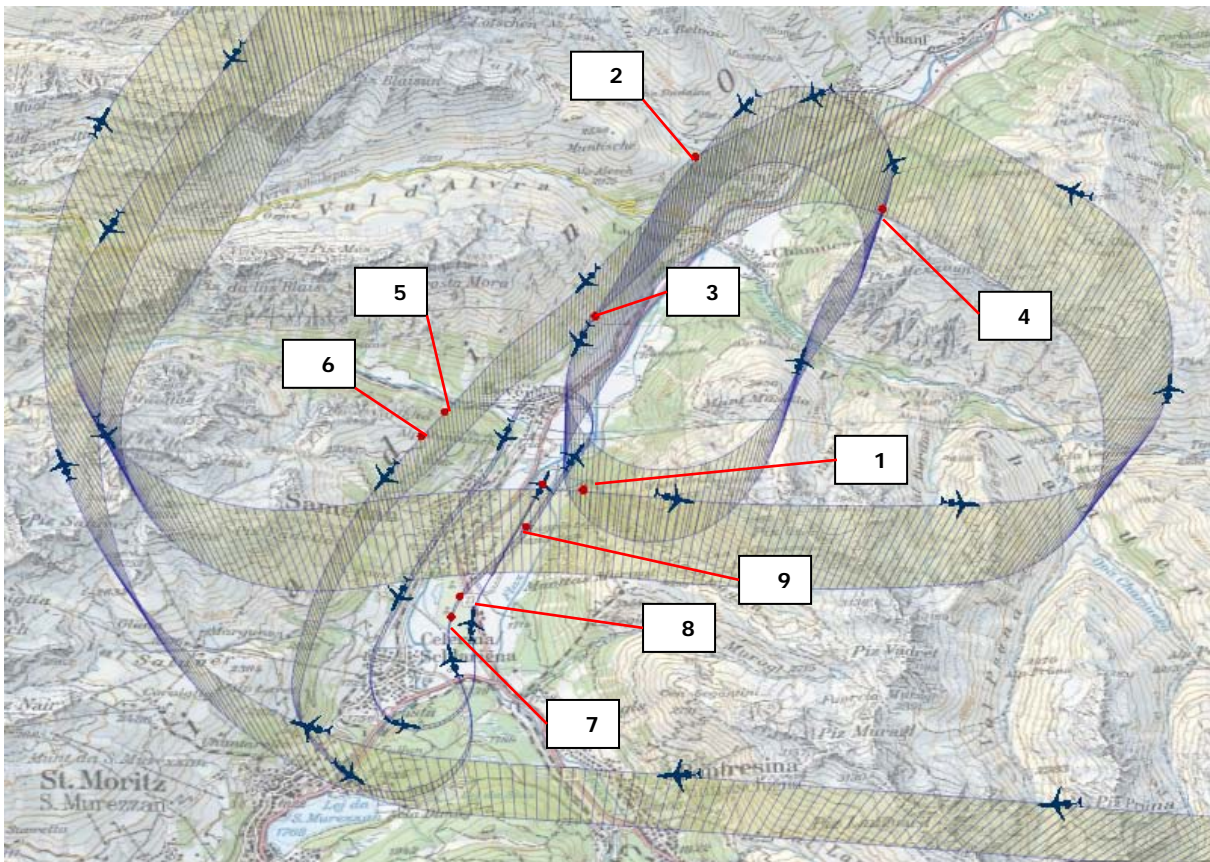
## Anlage 2: Schlussphase des Flugweges der N906JW

Zeit UTC		Flughöhe	Radiohöhe
1	16:35:40	Autopilot wird ausgeschaltet	16 518 ft	
2	16:38:23	Besatzung: "Runway in sight, right overhead...."	16 070 ft	
3	16:38:55	ATC: „IFR cancel time“	15 552 ft	
4	16:40:12	Fahrwerk wird ausgefahren	13 922 ft	
5	16:42:04	Besatzung: "slightly southeast of the field"	9980 ft	
6	16:42:10	FISO: "Runway covered with wet snow and little bit ice"	9844 ft	
7	16:44:08	Besatzung: "looks like a slight missed approach..."	6290 ft	640 ft
8	16:44:12	EGPWS: „Caution terrain“	6320 ft	674 ft
9	16:44:30	Copilot zu Kommandant: "speed, speed,..."	6614 ft	968 ft

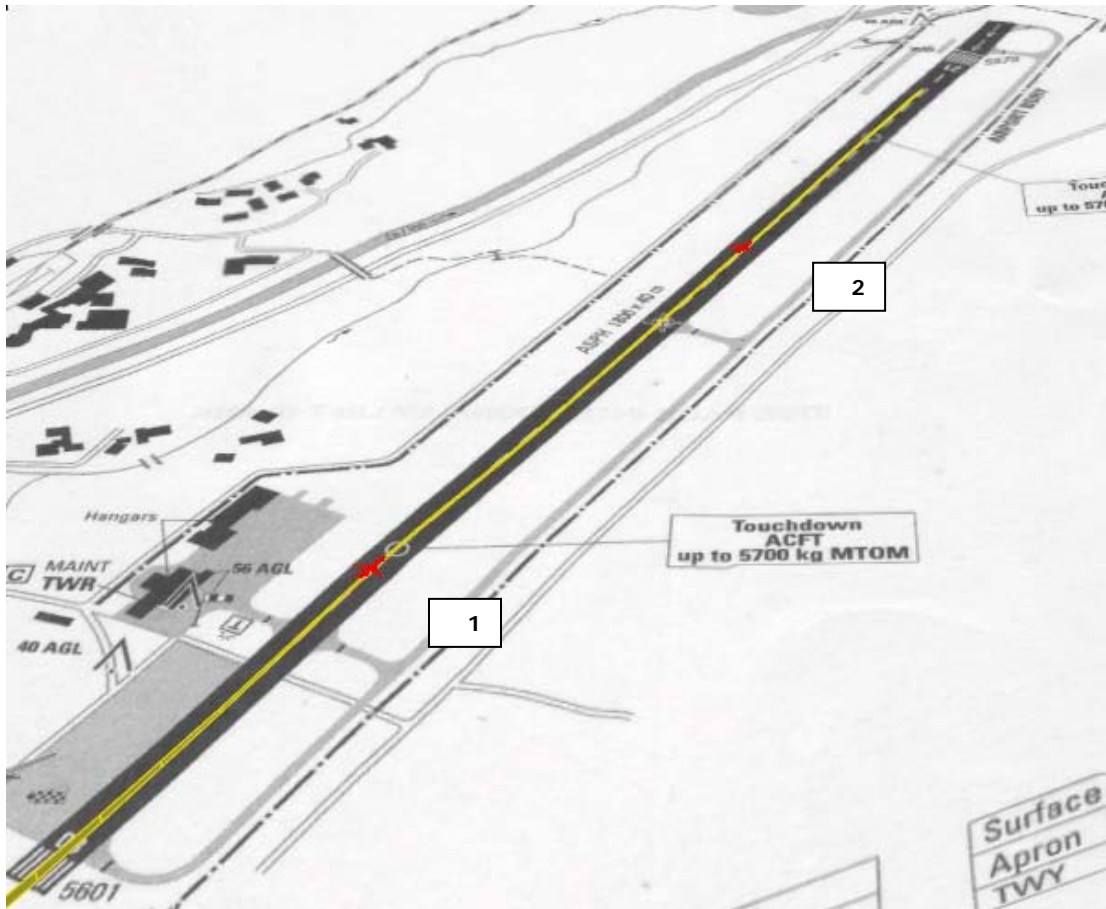
Anlage 3: Landung und Endposition der N906JW

Zeit UTC		Geschwindigkeit
1	16:47:29	Aufsetzpunkt	120 KIAS
2	16:47:40	EGPWS: „Two thousand remaining“	72 KIAS

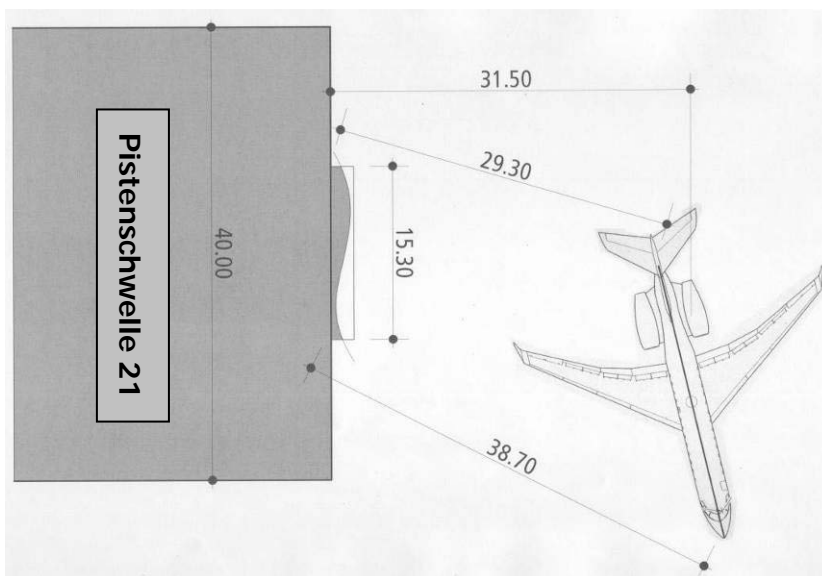
Endposition der N906JW nach dem Unfall
