Schlussbericht Nr. 2085

des Flugzeuges Piper PA-28-180 Cherokee, HB-OYN

vom 24. August 2009

Müllwis, Gemeinde Affeltrangen/TG

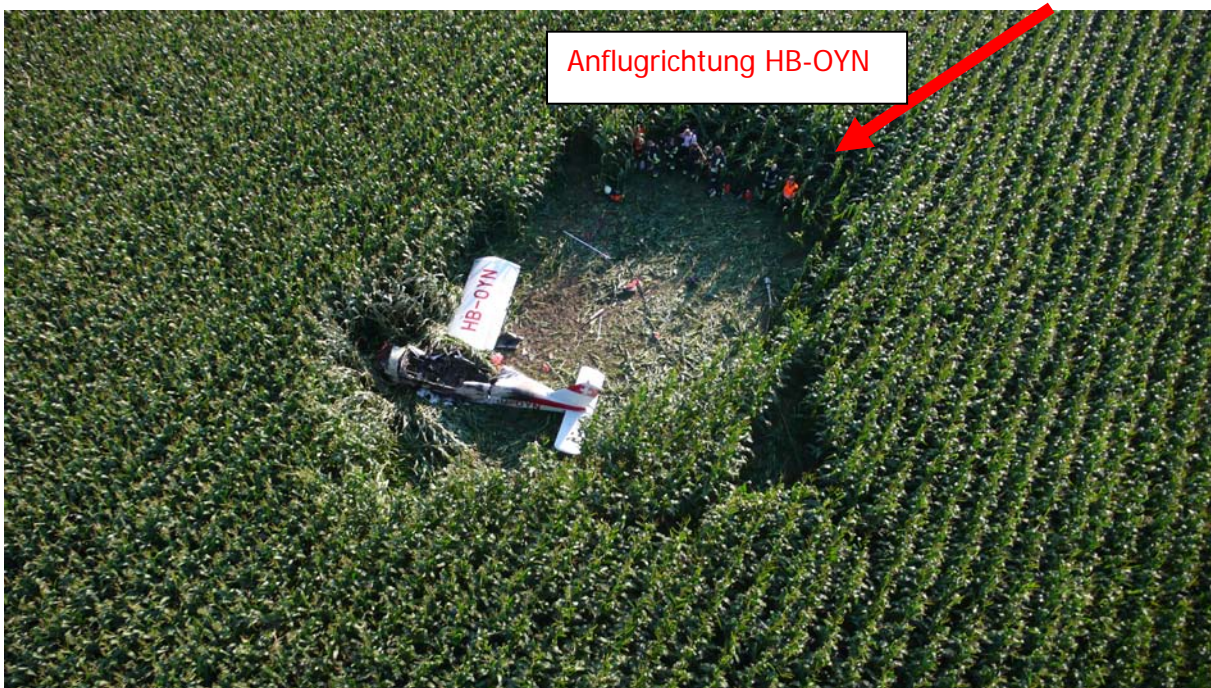
Kurz nachdem alle Insassen das Flugzeug verlassen hatten, entwickelte sich vorne links unterhalb des Motors ein Feuer. In der Folge brannte die Zelle des Flugzeuges vom Brandschott an bis zur hinteren Kabinenwand vollständig aus. Flugzeugdokumente, Luftfahrzeug-Betriebshandbuch (*aircraft flight manual* – AFM), Unterlagen des Piloten wie Flugbuch und Lizenzen verbrannten im Flugzeug.

Die Distanz vom Beginn des Startlaufes bis zur Unfallstelle betrug 1.38 km, jene vom Pistenende bis zur Unfallstelle 670 Meter. Der Mais hatte eine Höhe von ca. 2.5 Metern. Der Aufprall muss mit geringer Querlage nach rechts und mit dem rechten Flügel zuerst stattgefunden haben, was zu einer Drehung der Flugzeugnase nach rechts führte. Auf den wenigen Metern vom ersten Bodenkontakt bis zur Wrackendlage drehte sich das Flugzeug ungefähr 70° um die Hochachse nach rechts, wobei der linke Flügel mit Mais zugedeckt wurde.

Anlage 1, Bild der Unfallstelle mit Wrack

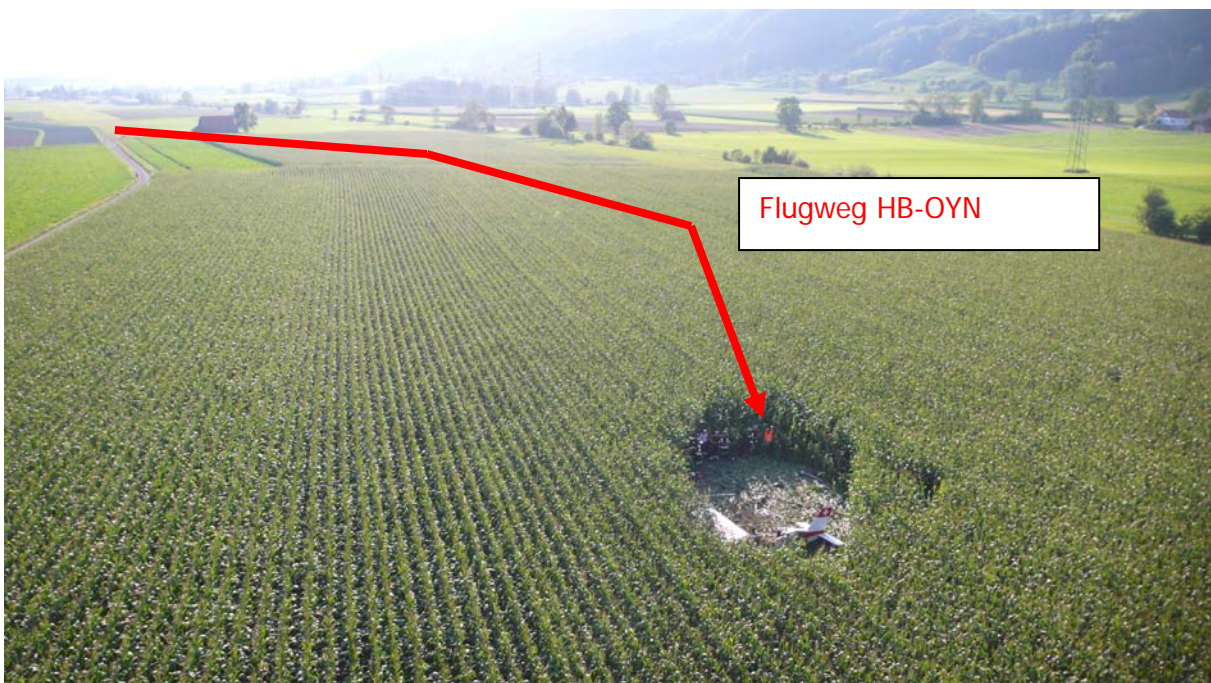
Anlage 2, Bild in Richtung Westen, Flugplatz Lommis zu erkennen

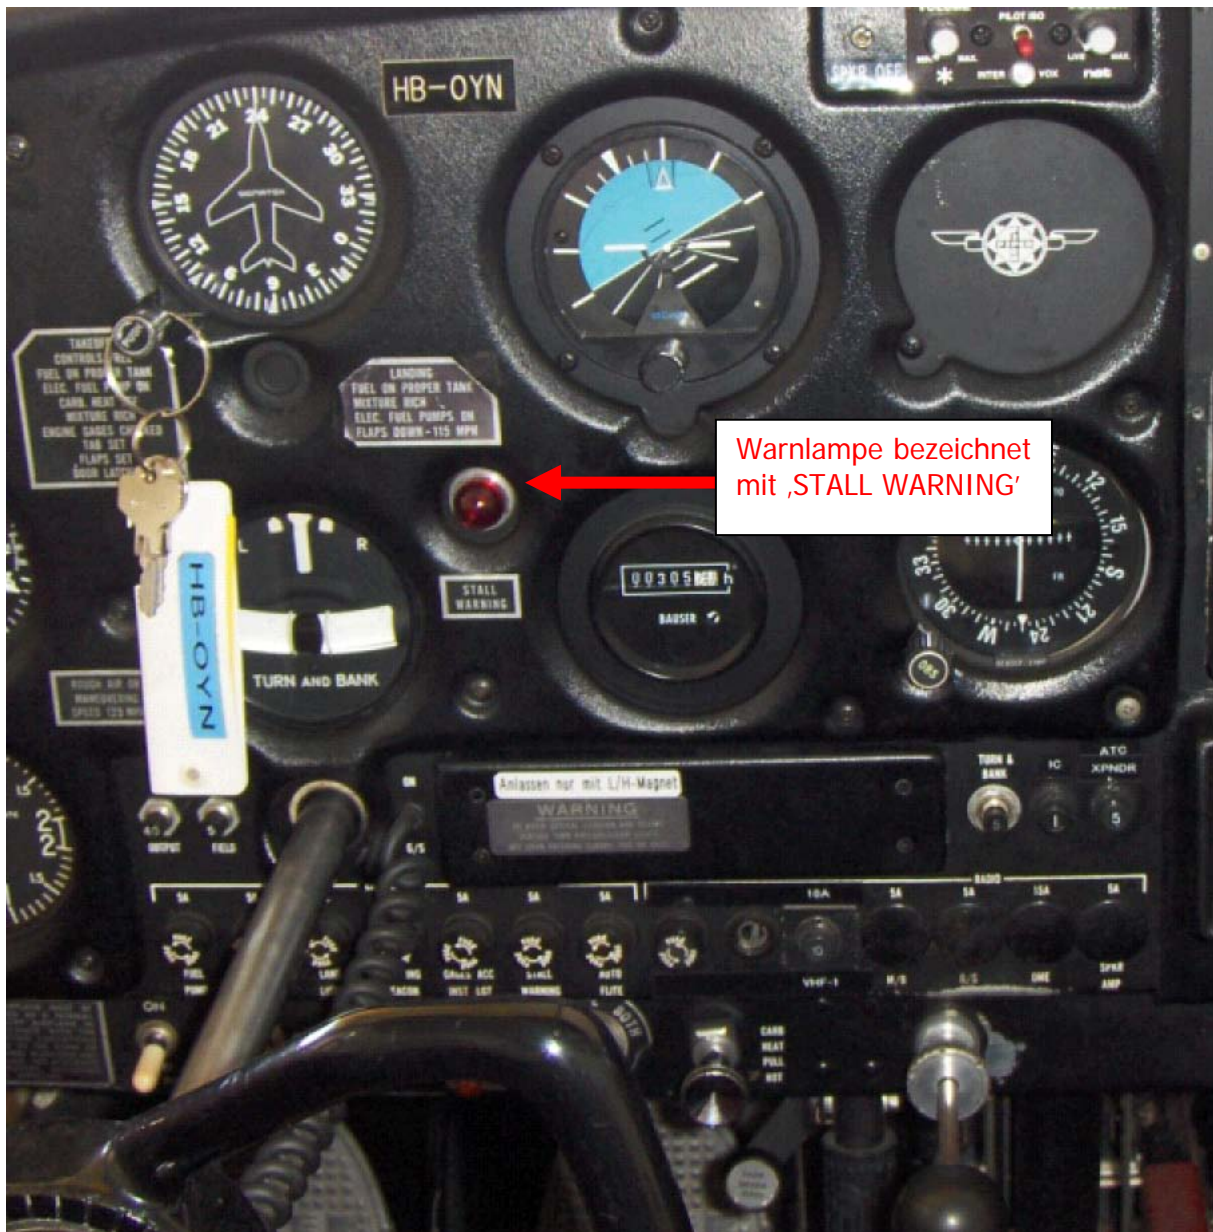
In der HB-OYN war eine ausschliesslich optische ‚*stall warning*‘ installiert. Eine kleine Klappe an der Flügeleintrittskante löste ca. 5-10 Knoten über der Geschwindigkeit, bei welcher die Strömung am Flügel weitgehend abreisst, eine rote Warnlampe direkt vor dem Piloten am Instrumentenpanel aus (siehe Anlage 3). Diese ‚*stall warning*‘ wurde ca. acht Sekunden nach dem Abheben ausgelöst und leuchtete bis zum Aufprall.

Anlage 3, Stall Warning Lampe am Instrumentenbrett

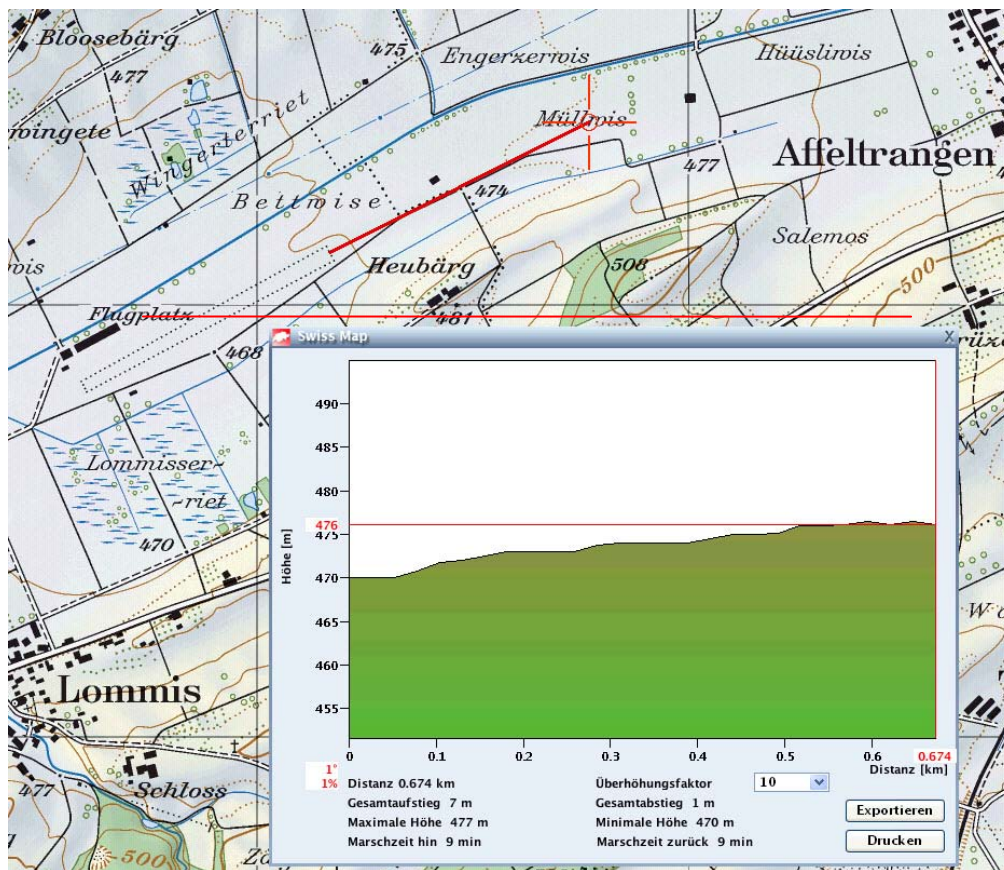
Die verfügbare Pistenlänge Piste 06 in Lommis beträgt 615 Meter. Am Unfalltag war die Graspiste trocken und hart. Nach dem Pistenende 06 steigt das Gelände leicht an. Die Unfallstelle liegt sieben Meter höher als das Ende der Piste 06.

Anlage 4, Geländeprofil vom Pistenende 06 bis zur Unfallstelle
